Vehicle Inspection Report

ยี่ห้อ/รุ่น (Brand/Model): TOYOTA PRIUS	วันที่ตรวจสอบรถยนต์ (Date of Inspection): 31.8.61
หมายเลขตัวถัง (VIN): MRO54RU3008004035	เลขคำขอบริการ (Job No.): I018/097-016
หมายเลขเครื่องยนต์ (Engine No.): 2ZR-5007023	Vehicle Picture:  
ปีที่ผลิต (Build Date): 2011	
สีรถ (Color): เทา	
ระยะการใช้งาน (Mileage): 80,327 กม.	
หมายเลขทะเบียน (No. Plate): ญร 635	
วันครบกำหนดชำระภาษี (Registration Expiry): 9 ก.ย. 61	
ชื่อลูกค้า (Customer Name): วิสารอโต้คาร์ (กัลปพฤกษ์)	
ที่อยู่ (Address):	
โทรศัพท์ (Tel):	
สถานที่ตรวจสอบรถ (Inspection Place): วิสารอโต้คาร์ (กัลปพฤกษ์)

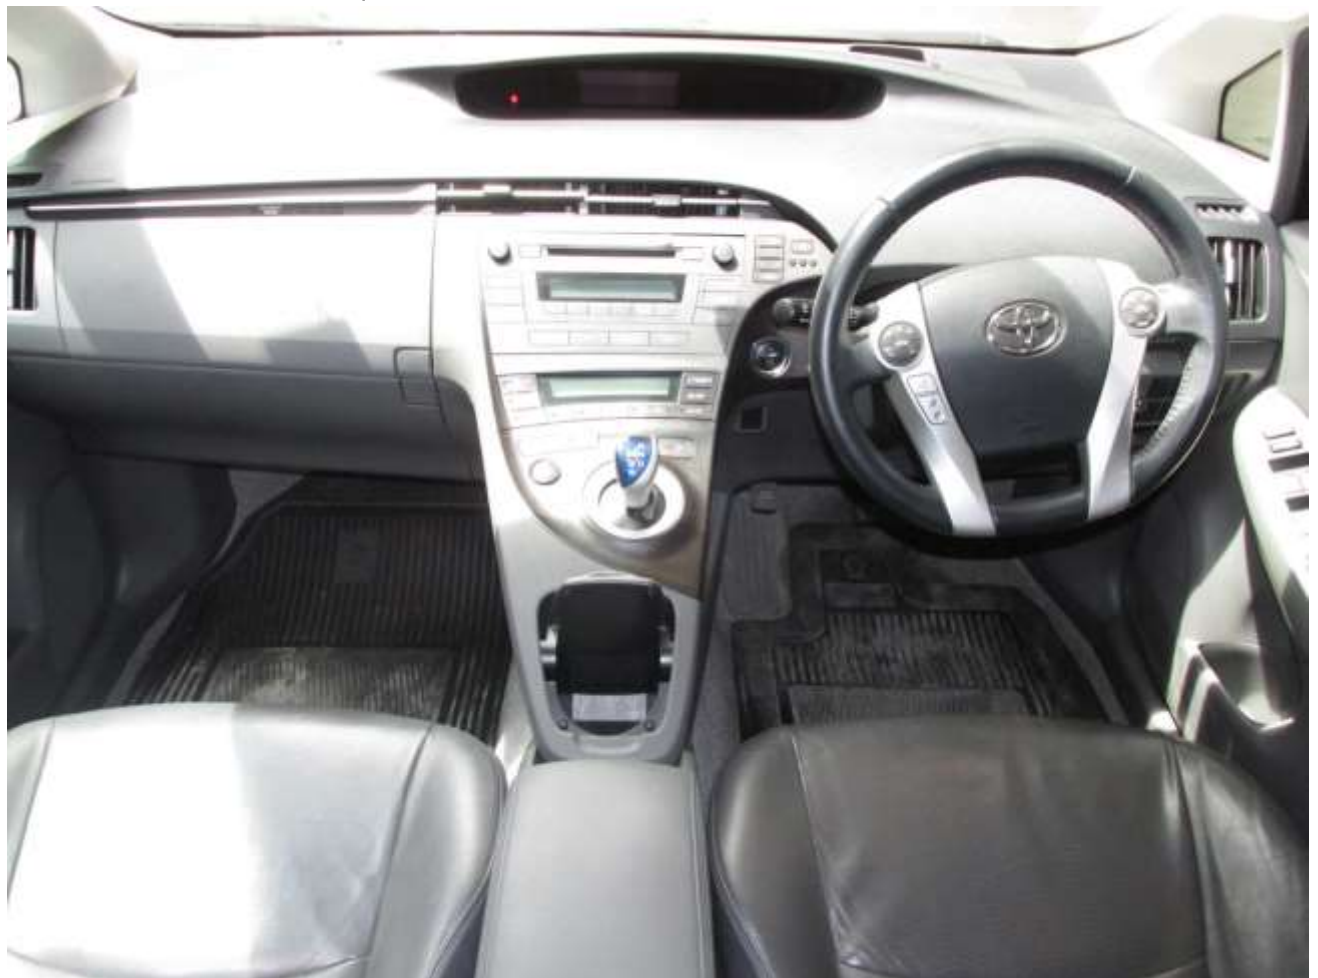
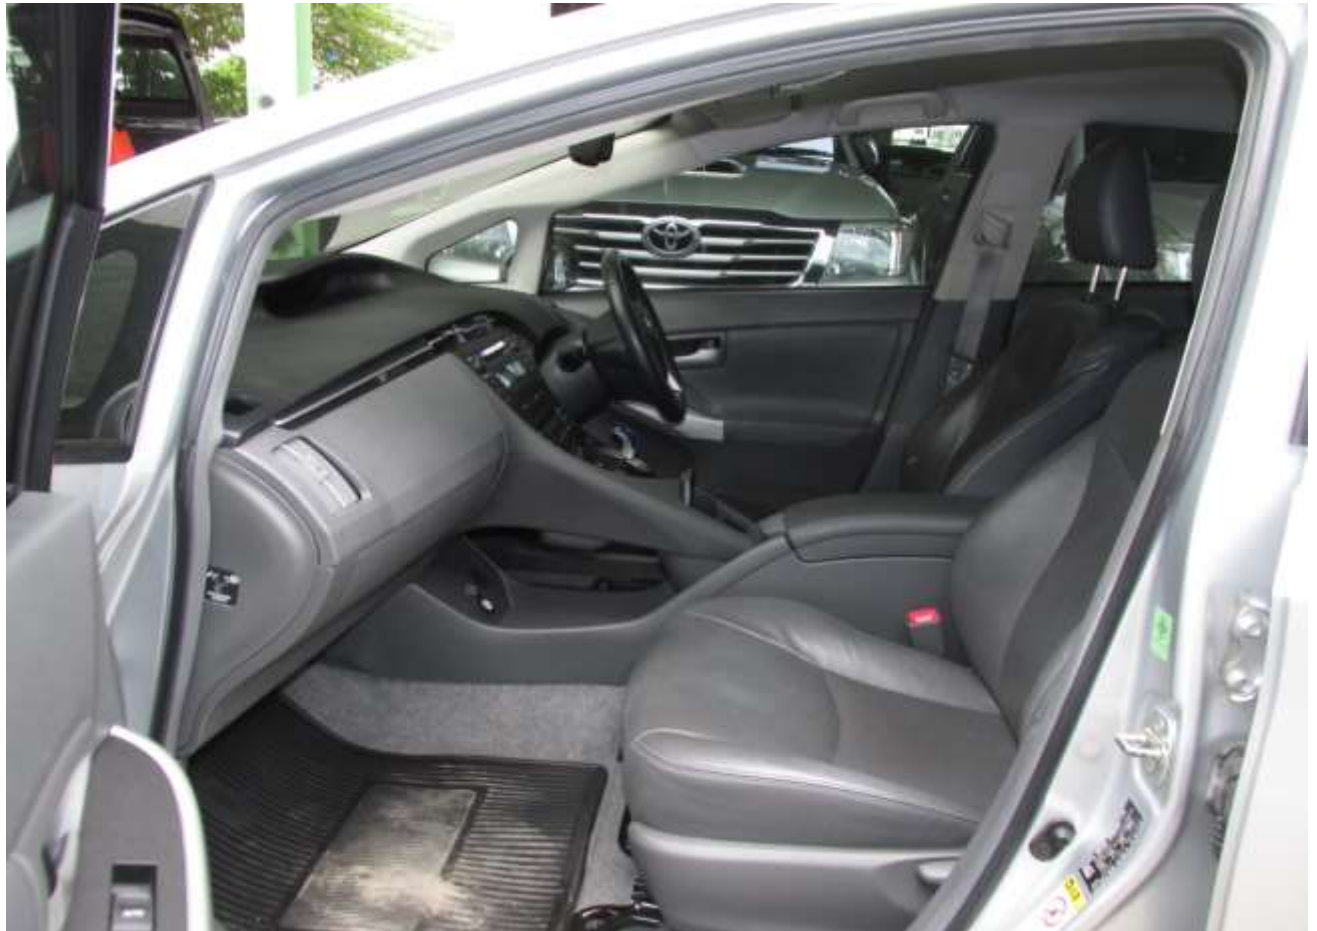
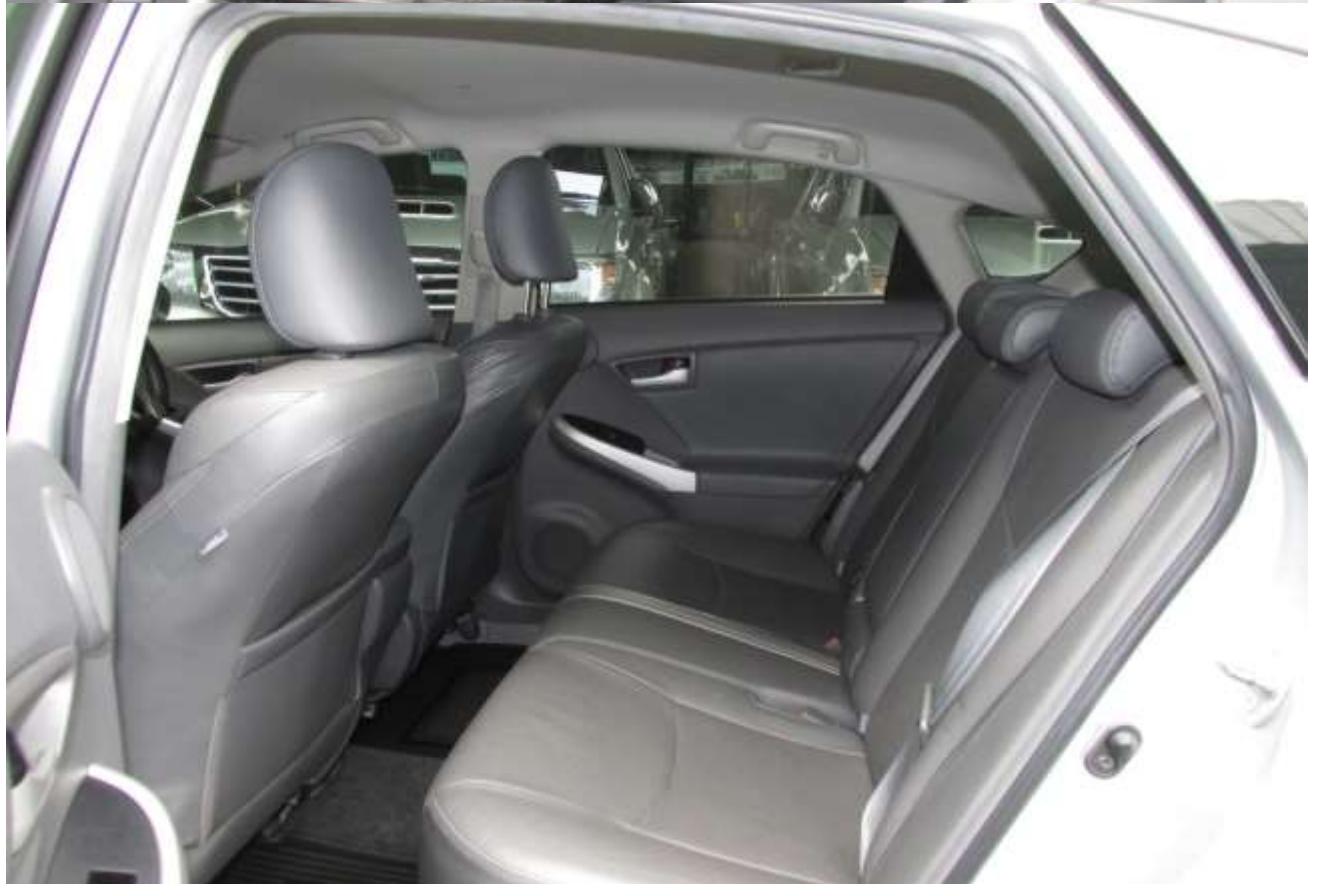
ภาพภายในด้านหน้า หลัง และ จุดบกพร่อง - Interior Visual Details (Front, Rear and/or Defect):

ที่นั่ง สภาพ Seat Appearance	สภาพดีตามอายุการใช้งาน
 	การทำงาน การปรับ และการล็อกเบาะ Seat Adjust functional	ทำงานได้ดี
 	สภาพ รางได้เบาะ Seat slide adjust rail	สภาพดีตามอายุการใช้งาน
 	เข็มขัดนิรภัย Seat Belts	สภาพดีตามอายุการใช้งาน
 	แผงคอนโซลหน้า Other Trims	สภาพดีตามอายุการใช้งาน
 	เครื่องเสียงภายในรถ Radio/ Multiplayer	เปิด-ปิด ปกติ
 	ลำโพง Speaker working	ทำงานปกติ
 	ไล่ฝ้ากระจกหลัง Rear Window Demister	สภาพดีไม่พบรอยขาด
 	อุปกรณ์ปรับอากาศทำความเย็นและความร้อน Air Condition/Heater	ทำงานปกติ
 	ชุดปัดน้ำฝน และระบบฉีดน้ำกระจก Washers & Wipers	ทำงานปกติ
 	แตร Horn	ทำงานปกติ
 	บานพับ และกลอนประตู Doors, Locks & Hinges	สภาพดีเหมาะสมกับอายุการใช้งาน
 	การเปิดประตูจากด้านใน Door Handle (inside)	ทำงานได้ดี
 	สภาพยางขอบประตู Weather Strip	สภาพดีเหมาะสมกับอายุการใช้งาน

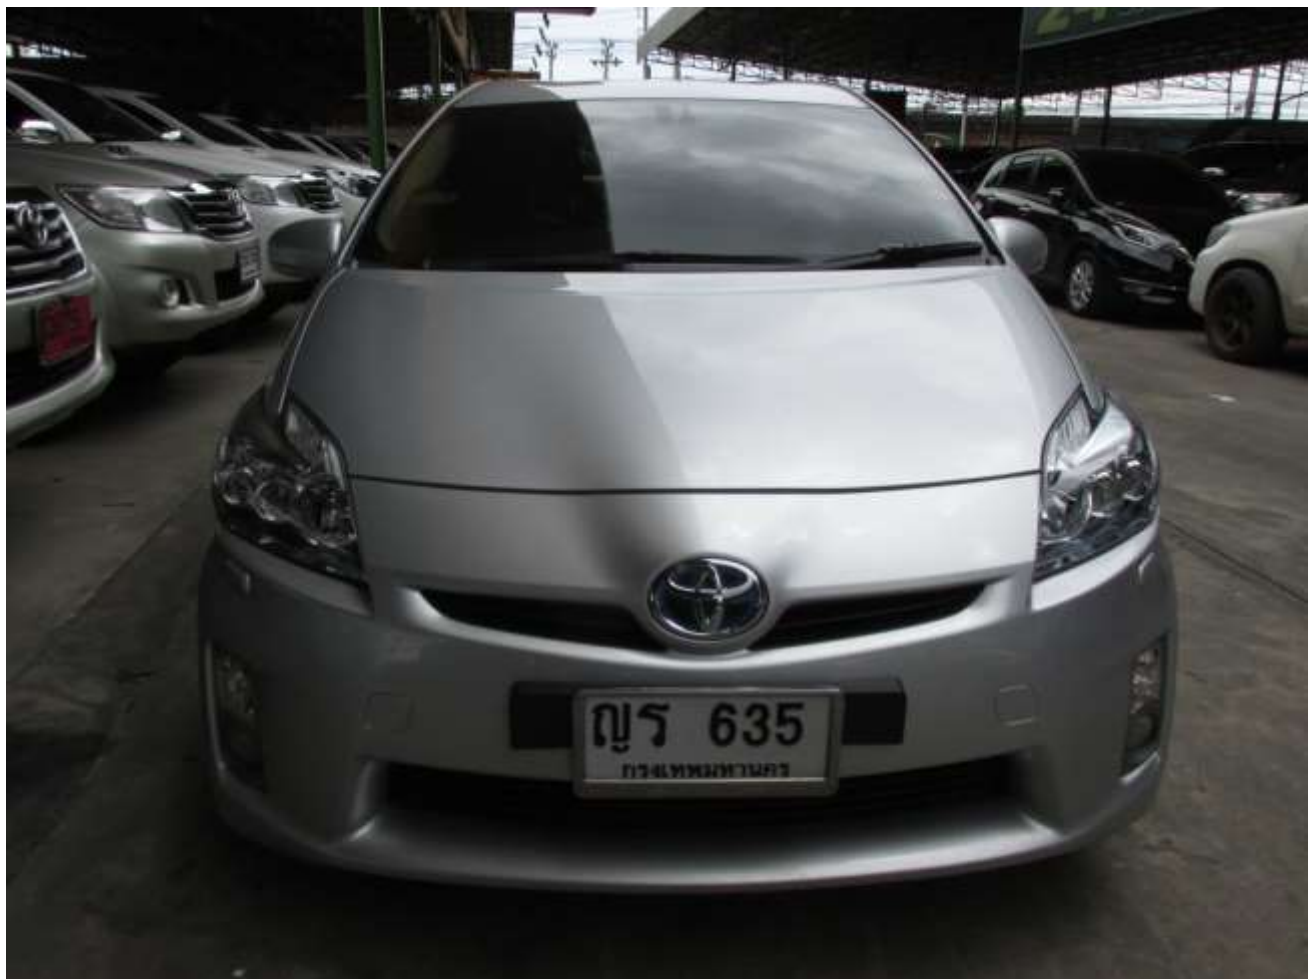
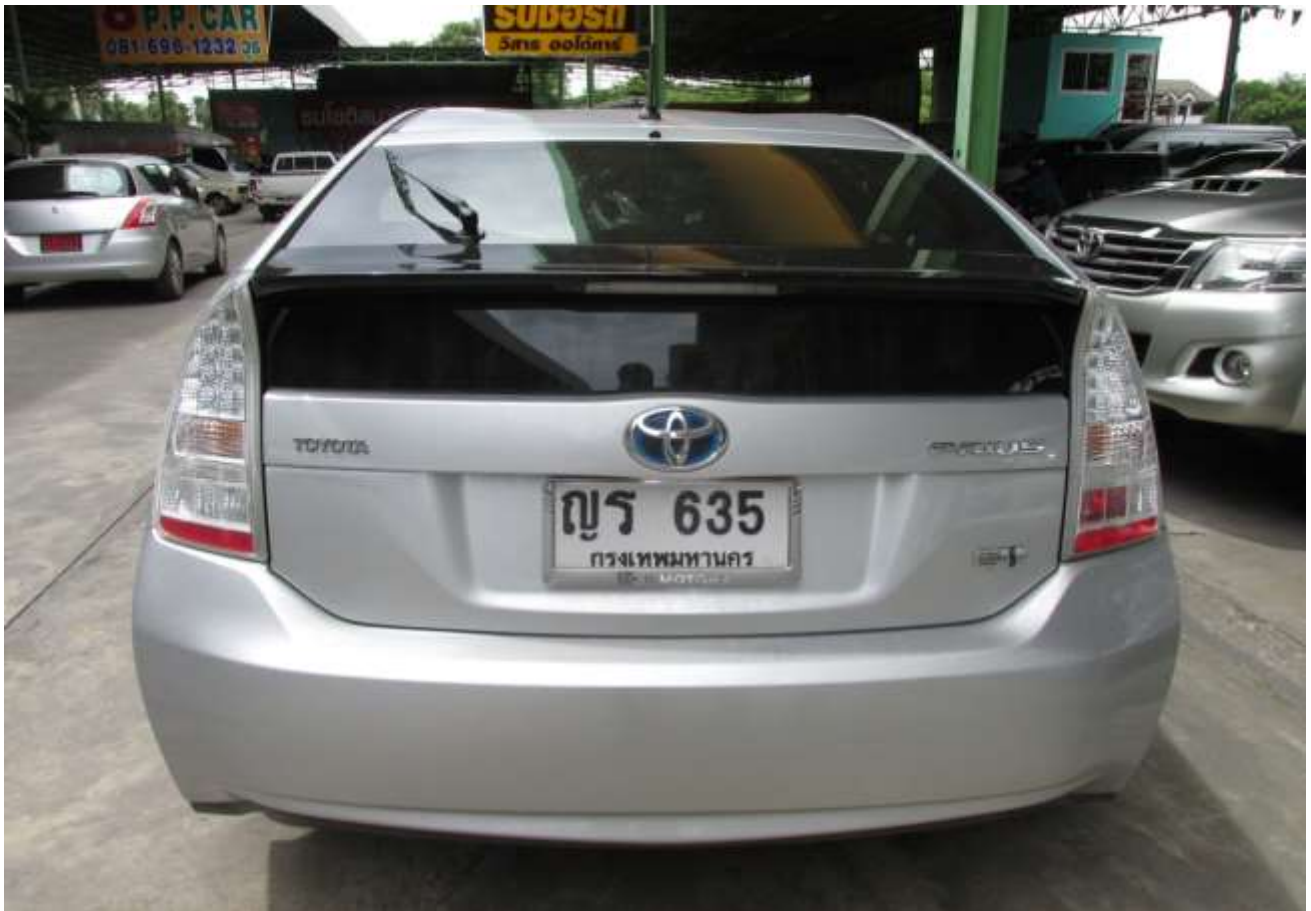
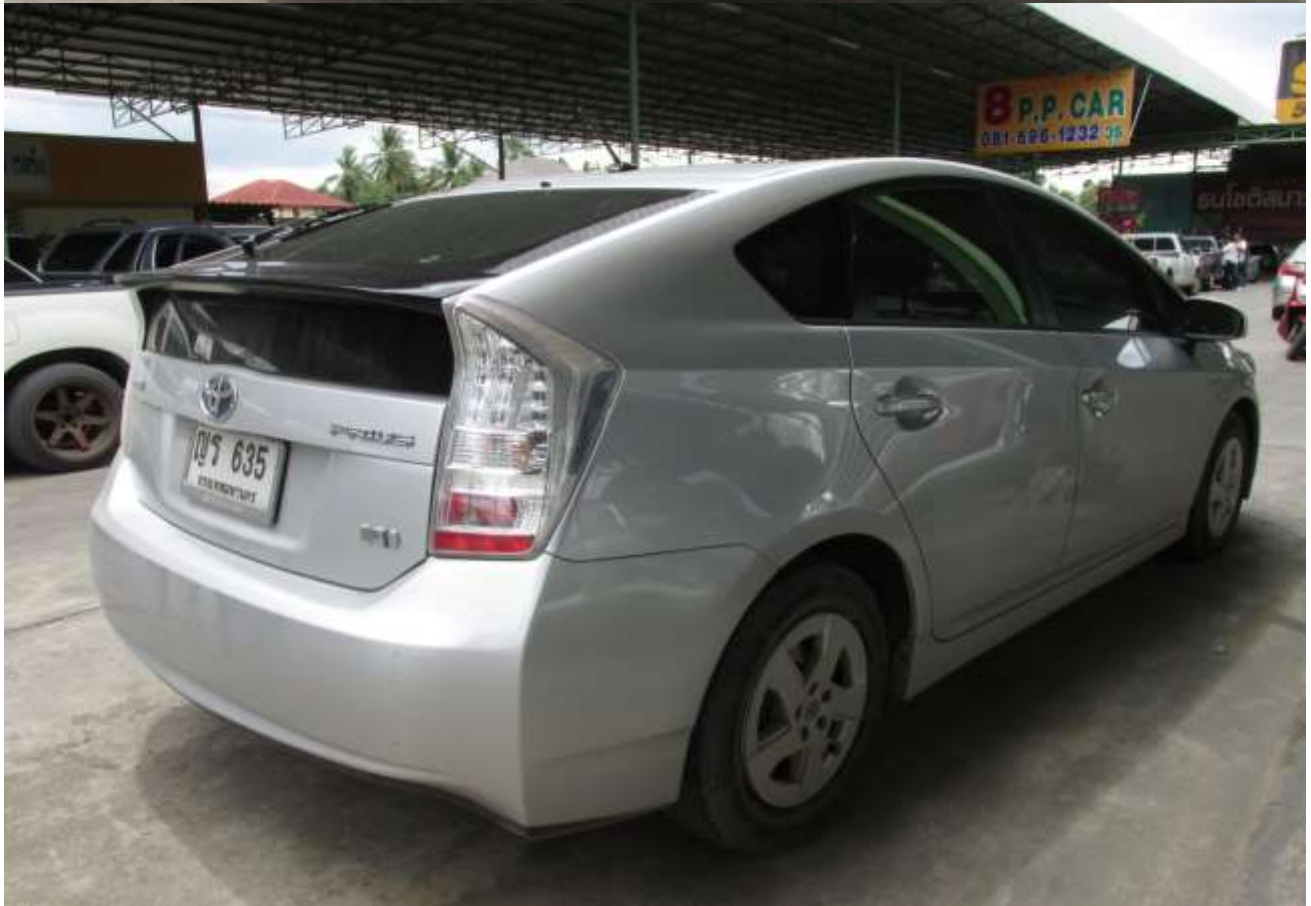
ภาพภายนอก - Exterior Visual Details:

เสาโครงสร้าง D ซ้าย Left D-Pillar	N/A
 	สภาพรวมของโครงสร้างแชสซี Chassis Frames & Members Appearance	สภาพดี
 	สภาพใต้ท้องรถและอุปกรณ์ใต้ท้องรถ Under Body and Parts Appearance	สภาพดีตามอายุการใช้งาน
 	ช่วงล่างหน้า Front Suspension	สภาพดีตามอายุการใช้งาน

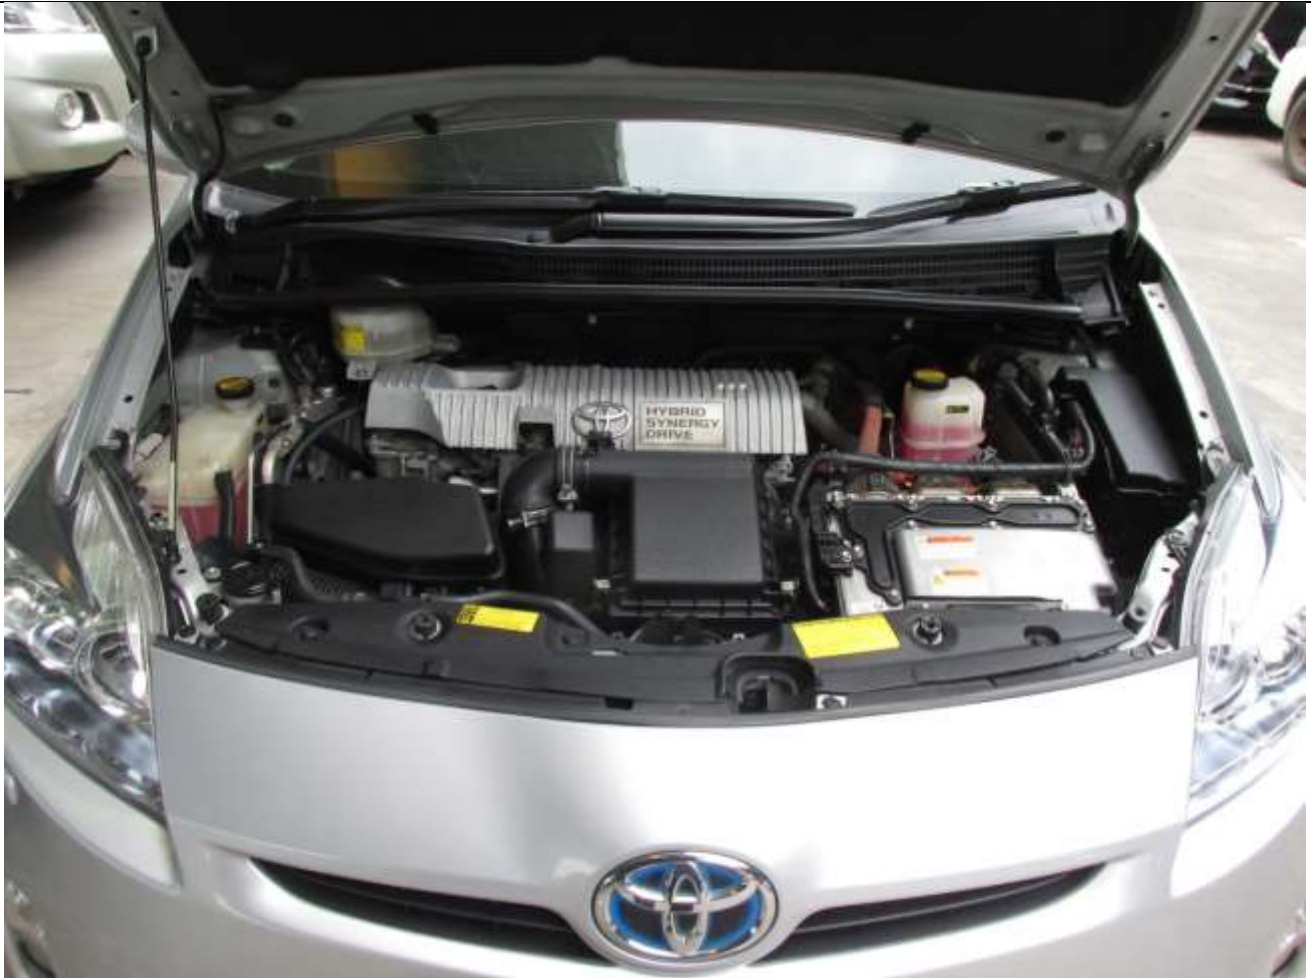
ภาพห้องเครื่อง - Engine Bay Visual Details:

แบตเตอรี่ไม่รั่ว และ ชุดยึด ไม่มีสนิม No any leak on battery and no corrosion on battery support bracket	สภาพดีตามอายุการใช้งาน																																							
 	การทดสอบ แบตเตอรี่ Battery Test	<table border="1"> <thead> <tr> <th colspan="2">Battery Test</th> </tr> </thead> <tbody> <tr> <td>Voltage</td> <td>12.21 V</td> </tr> <tr> <td>Rating</td> <td>325 CCA</td> </tr> <tr> <td>Current</td> <td>375 CCA</td> </tr> <tr> <td>Internal resistance</td> <td>7.22 mΩ</td> </tr> <tr> <td>State of Charge</td> <td>41 %</td> </tr> <tr> <td>State of Health</td> <td>100 %</td> </tr> <tr> <td>Status</td> <td>Great</td> </tr> <tr> <td>Test Date</td> <td>31.8.61</td> </tr> </tbody> </table>	Battery Test		Voltage	12.21 V	Rating	325 CCA	Current	375 CCA	Internal resistance	7.22 mΩ	State of Charge	41 %	State of Health	100 %	Status	Great	Test Date	31.8.61	<table border="1"> <thead> <tr> <th colspan="2">Charging System Test at 2000 rpm</th> </tr> </thead> <tbody> <tr> <td>Voltage</td> <td>V</td> </tr> <tr> <td>Status</td> <td></td> </tr> <tr> <th colspan="2">Start System Test</th> </tr> <tr> <td>Start Voltage</td> <td>V</td> </tr> <tr> <td>Status</td> <td></td> </tr> <tr> <th colspan="2">Max. Load Test at 2000 rpm</th> </tr> <tr> <td>Max. Load</td> <td></td> </tr> <tr> <td>Voltage</td> <td></td> </tr> <tr> <td>Status</td> <td></td> </tr> </tbody> </table>	Charging System Test at 2000 rpm		Voltage	V	Status		Start System Test		Start Voltage	V	Status		Max. Load Test at 2000 rpm		Max. Load		Voltage		Status

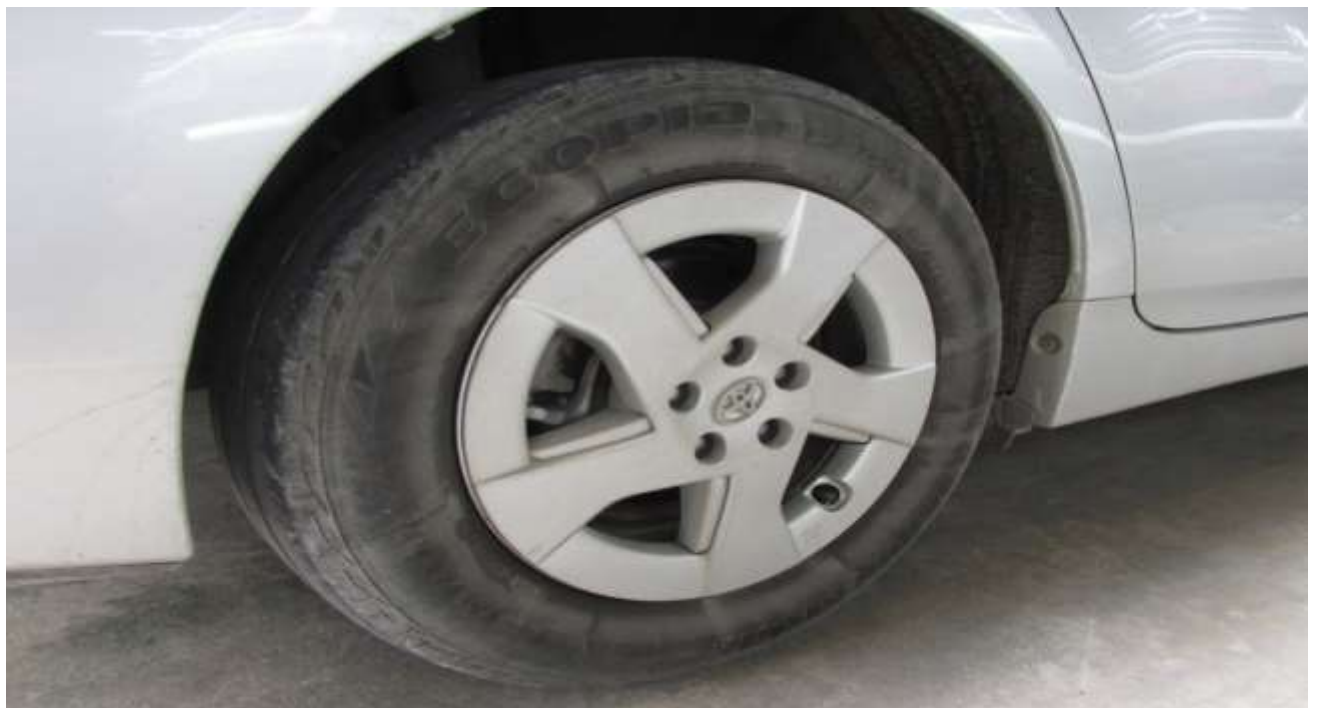
ภาพโดยรวมของยาง ล้อ และ เบรค - Tyres, Wheels & Brakes Visual Details:

สภาพยางรถยนต์, สปีดคาร์ท/ปี ผลิต Tyres Appearance, Year	3815 ยางสภาพพอใช้แนะนำให้เปลี่ยนยางใหม่

ผ้าดิสเบรค (หน้า/หลัง) Brake Pads (Front/Rear)	สภาพดีตามอายุการใช้งาน
 	จานดิสเบรค(หน้า/หลัง) Brake Discs (Front/Rear)	ควรเจียจานเบรคครั้งต่อไปที่เปลี่ยนผ้าเบรค
