1024/0026-13

Honda Brio 1.2 V

Jan 23, 2024

Vehicle Inspection Report

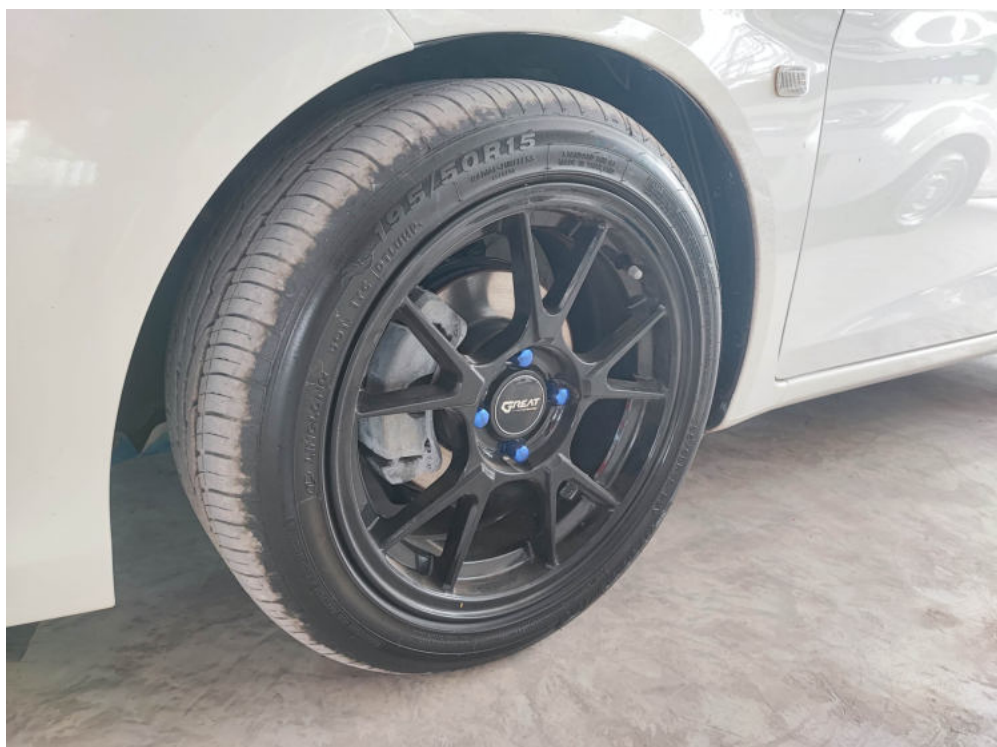
ขอบยาง ล้อ

24/23
