1023/0362-1

Toyota Vios 1.5 E

23 พ.ย. 2023

Vehicle Inspection Report

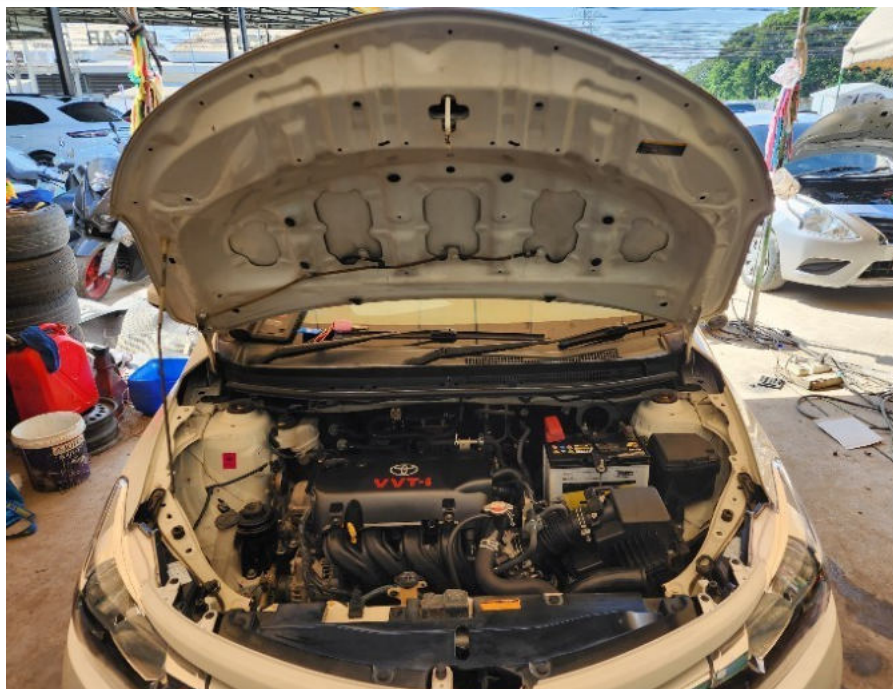
ภาพห้องเครื่อง

Voltage	12.43	V
Rating	490	CCA
Current	437	CCA
Internal resistance	6.39	mΩ
State of Charge	78	%
State of Health	80	%
Status	GREAT

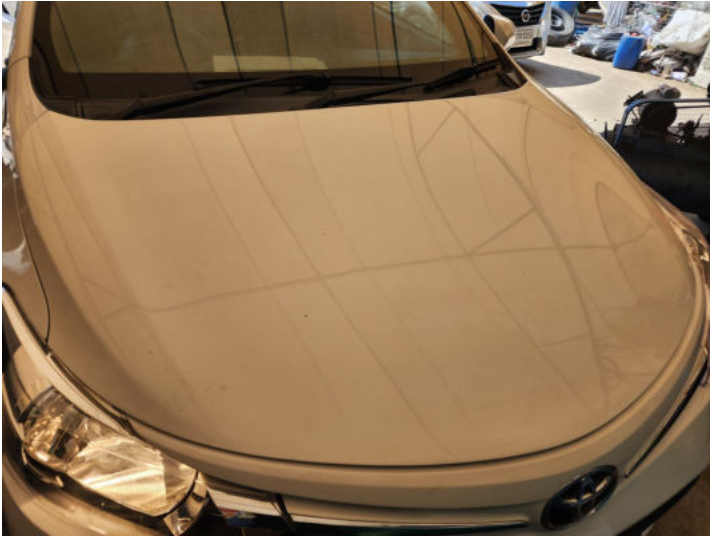
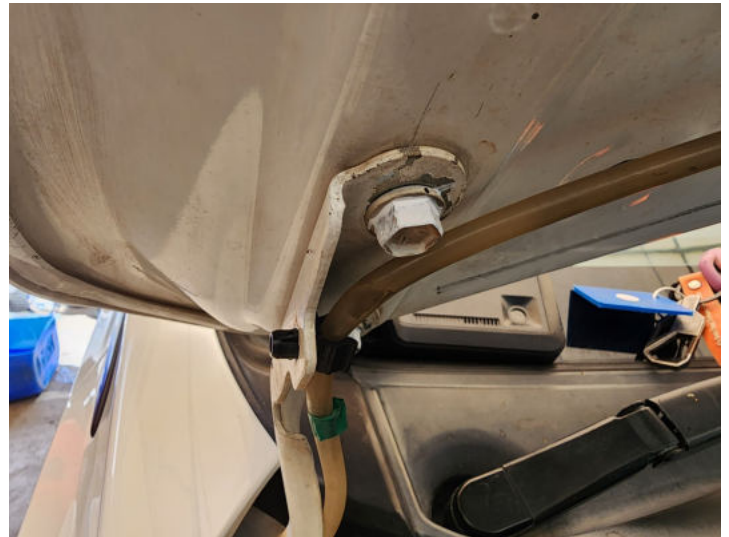
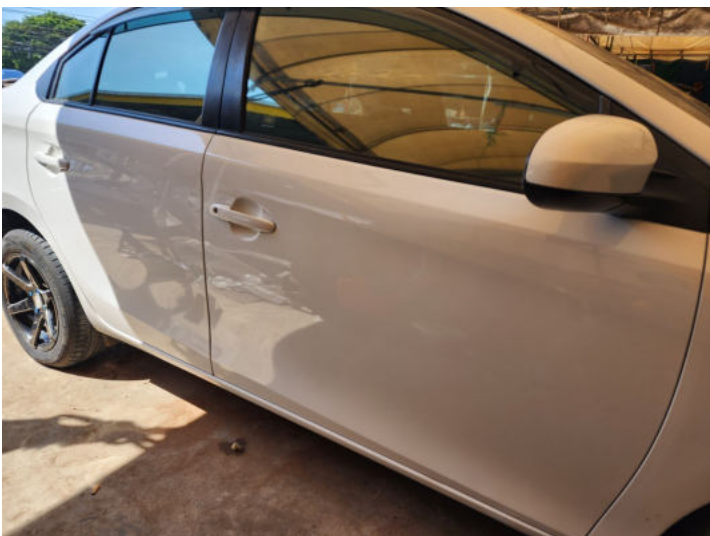
รูป จุดบกพร่อง

- ✓ แผ่นเพลทเลขตัวถังมองเห็นได้ชัดเจน
- ✓ ชิ้นส่วนประกอบตัวถังรถ ผ่านการวัดค่าความหนาของสีแล้ว
- ✓ สีรถตรงตามเสาเอกสารถะเบียน
- เปลี่ยนฝากระโปรงหน้า
- เปลี่ยนประตูหน้าขวา
- เปลี่ยนประตูหลังขวา

พอใช้ (Fair)

ชิ้นส่วนยานยนต์ (Car Part)	ความหนาสี Paint Thickness			
	P1	P2	P3	Average
Front Wing (RH)	355	315	310	327
Front Wing (LH)	186	157	175	173
Front Door (RH)	244	200	232	225
Front Door (LH)	176	129	162	156
Rear Door (RH)	289	216	419	308
Rear Door (LH)	148	126	177	150
Rear Wing (RH)	723	511	328	521
Rear Wing (LH)	218	195	201	205
Bonnet	301	294	211	269
Roof	142	144	148	145
Boot/Tail Gate	317	264	468	350
