Vehicle Inspection Report

สรุปผลการตรวจสภาพรถ (Inspection Summary)

วันที่ตรวจสอบรถยนต์ (Date of Inspection) : ▾	ยี่ห้อ/รุ่น (Brand/Model) :	เลขคำขอบริการ (Job No.) :
Jul 27, 2022	MAZDA 2 1.3 High Connect Sedan	1022/0068-57
หมายเลขเครื่องยนต์ (Engine No.) : ▾	หมายเลขตัวถัง [VIN] :	Car Grade : ▾
P350375521	MM8DL2S3AOW48****	A
ปีที่ผลิต (Build Date) : ▾	สีรถ (Color) :	สภาพยาง (Week/Year) ▾
2019	เทา	ยางสภาพดี 3519
ระยะการใช้งาน (Mileage) : ▾	หมายเลขทะเบียน [No. Plate] :	
51874	9กธ17**	
ชื่อลูกค้า (Customer Name) : ▾	วันครบกำหนดชำระภาษี (Registration Expiry) :	
.1 กุญชร (ศูนย์รวมรถบ้านรามอินทราซอย5)ตลาดรถกล...

MAZDA 2 1.3 High Connect Sedan

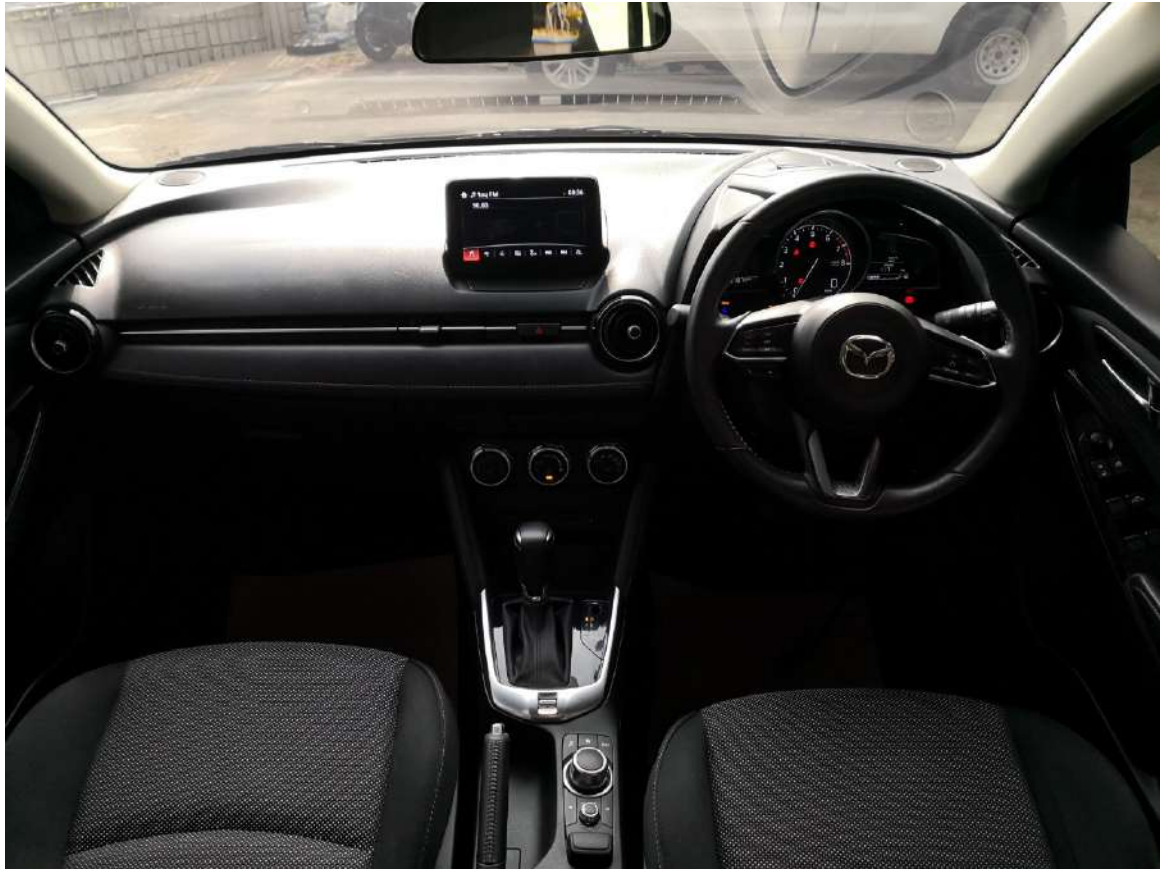
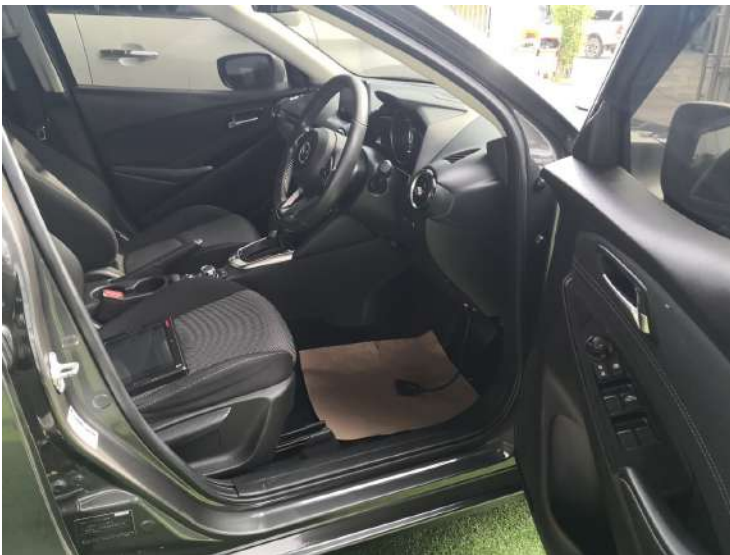
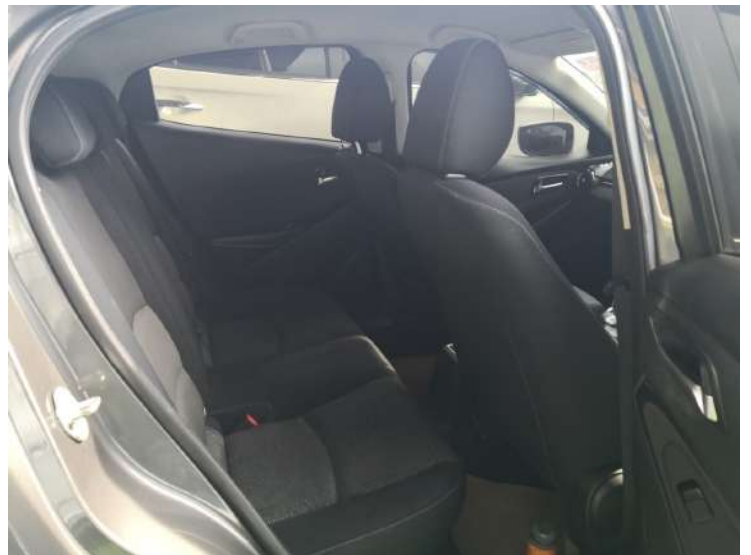
ภาพภายใน

รถสภาพดี โครงสร้างไม่เคยเกิดอุบัติเหตุ ไม่เคยจมน้ำและไฟไหม้

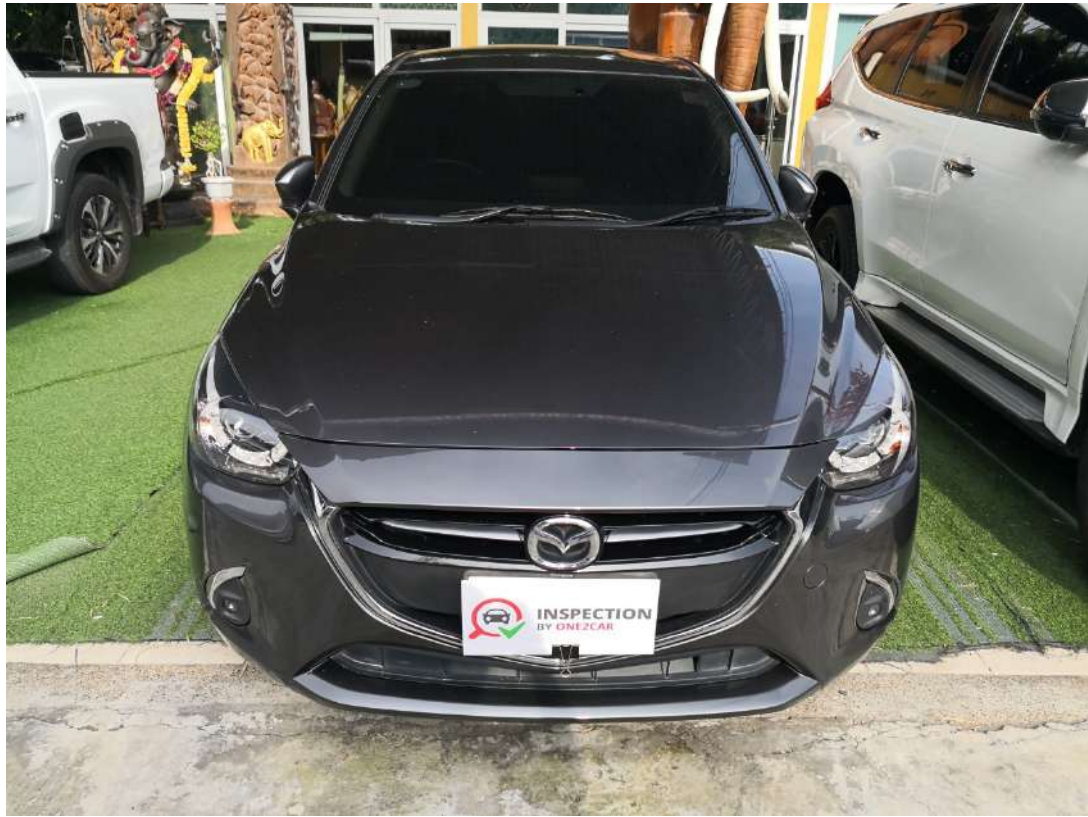
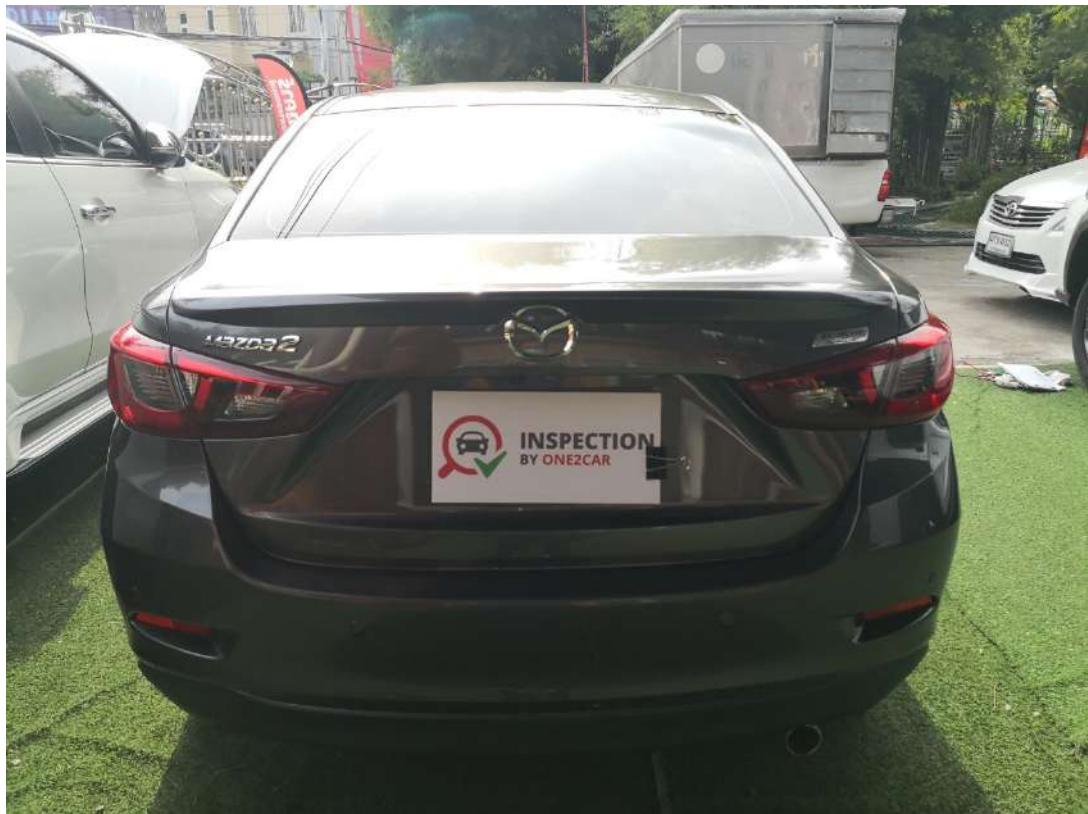
ภาพภายนอก

รถสภาพดี โครงสร้างไม่เคยเกิดอุบัติเหตุ ไม่เคยจมน้ำและไฟไหม้

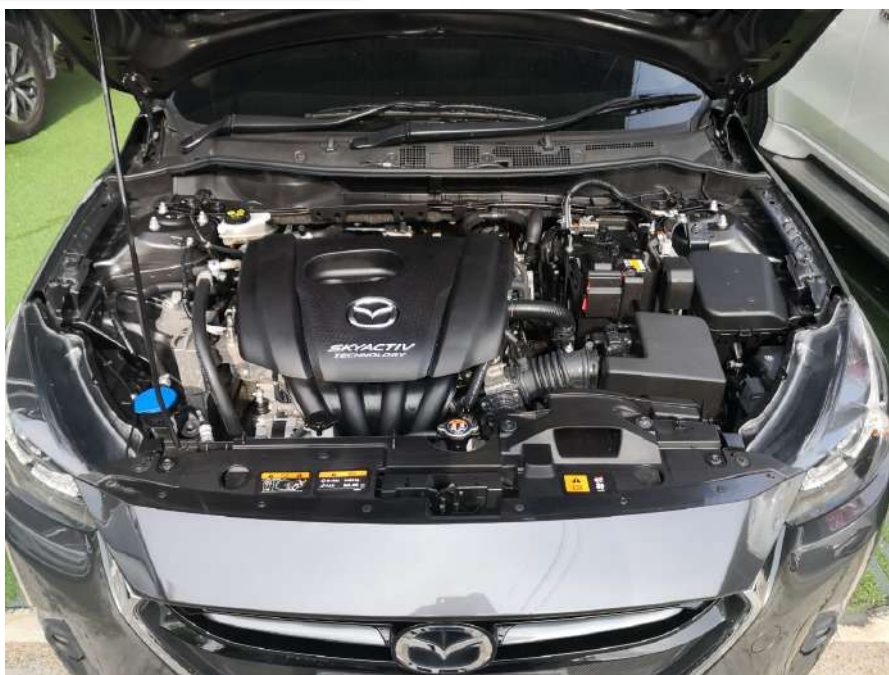
ภาพห้องเครื่อง

รถสภาพดี โครงสร้างไม่เคยเกิดอุบัติเหตุ ไม่เคยจมน้ำและไฟไหม้

Voltage	12.29	V
Rating	370	CCA
Current	499	CCA
Internal resistance	5.6	mΩ
State of Charge	61	%
State of Health	100	%
Status	GREAT

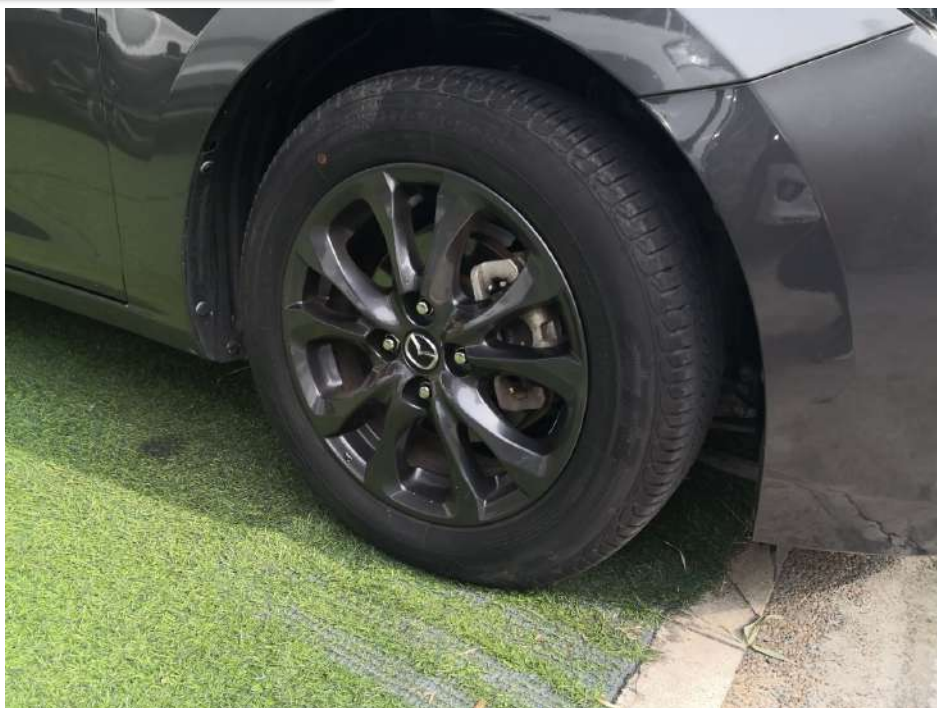
ขอบยาง ล้อ

ยางสภาพดี 3519
