# Vehicle Inspection Report สรุปผลการตรวจสภาพรถ (Inspection Summary)

1023/0145-1

22 พ.ค. 2023

Isuzu MU-X 3.0

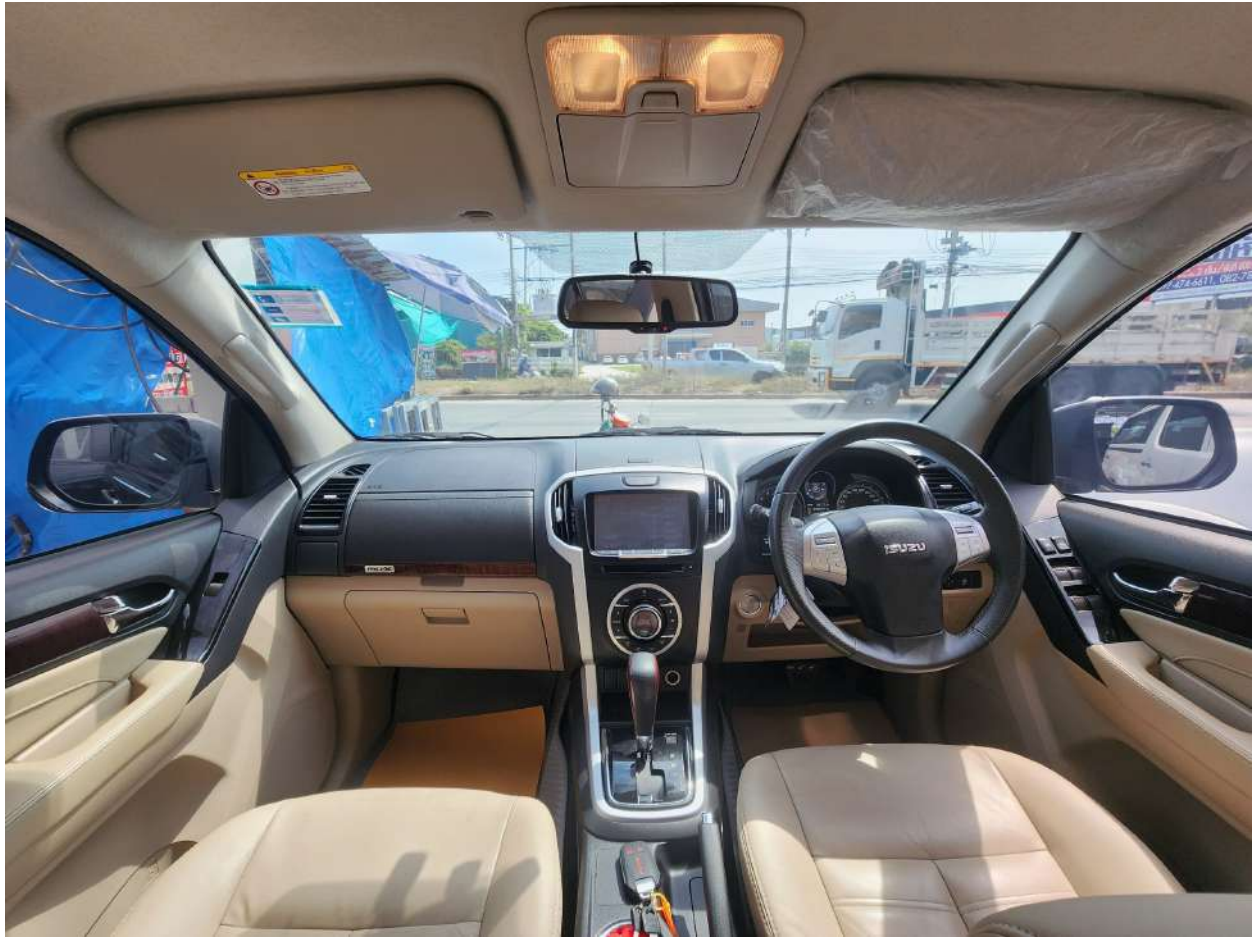
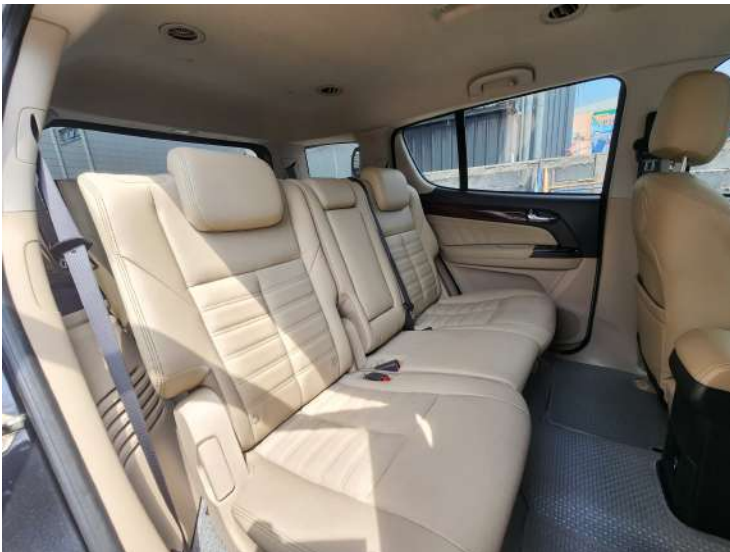
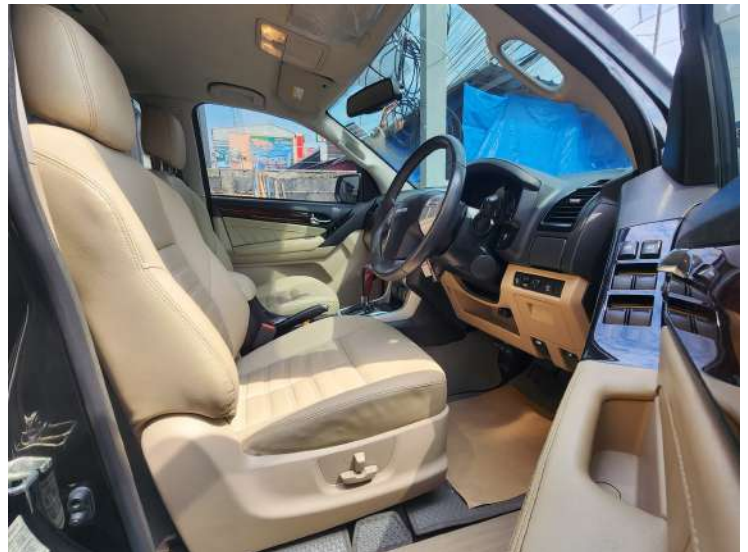
### ภาพภายใน

รายการตรวจ 4 รายการ	สถานะ
2.1 สภาพ ที่นั่ง Seat Appearance	ดี (Good)
2.2 การทำงาน การปรับ และการล็อกเบาะ Seat Adjust functional	ดี (Good)
2.3 สภาพ รางไต่เบาะ Seat slide adjust rail	ดี (Good)
2.4 เข็มขัดนิรภัย Seat Belts	ดี (Good)

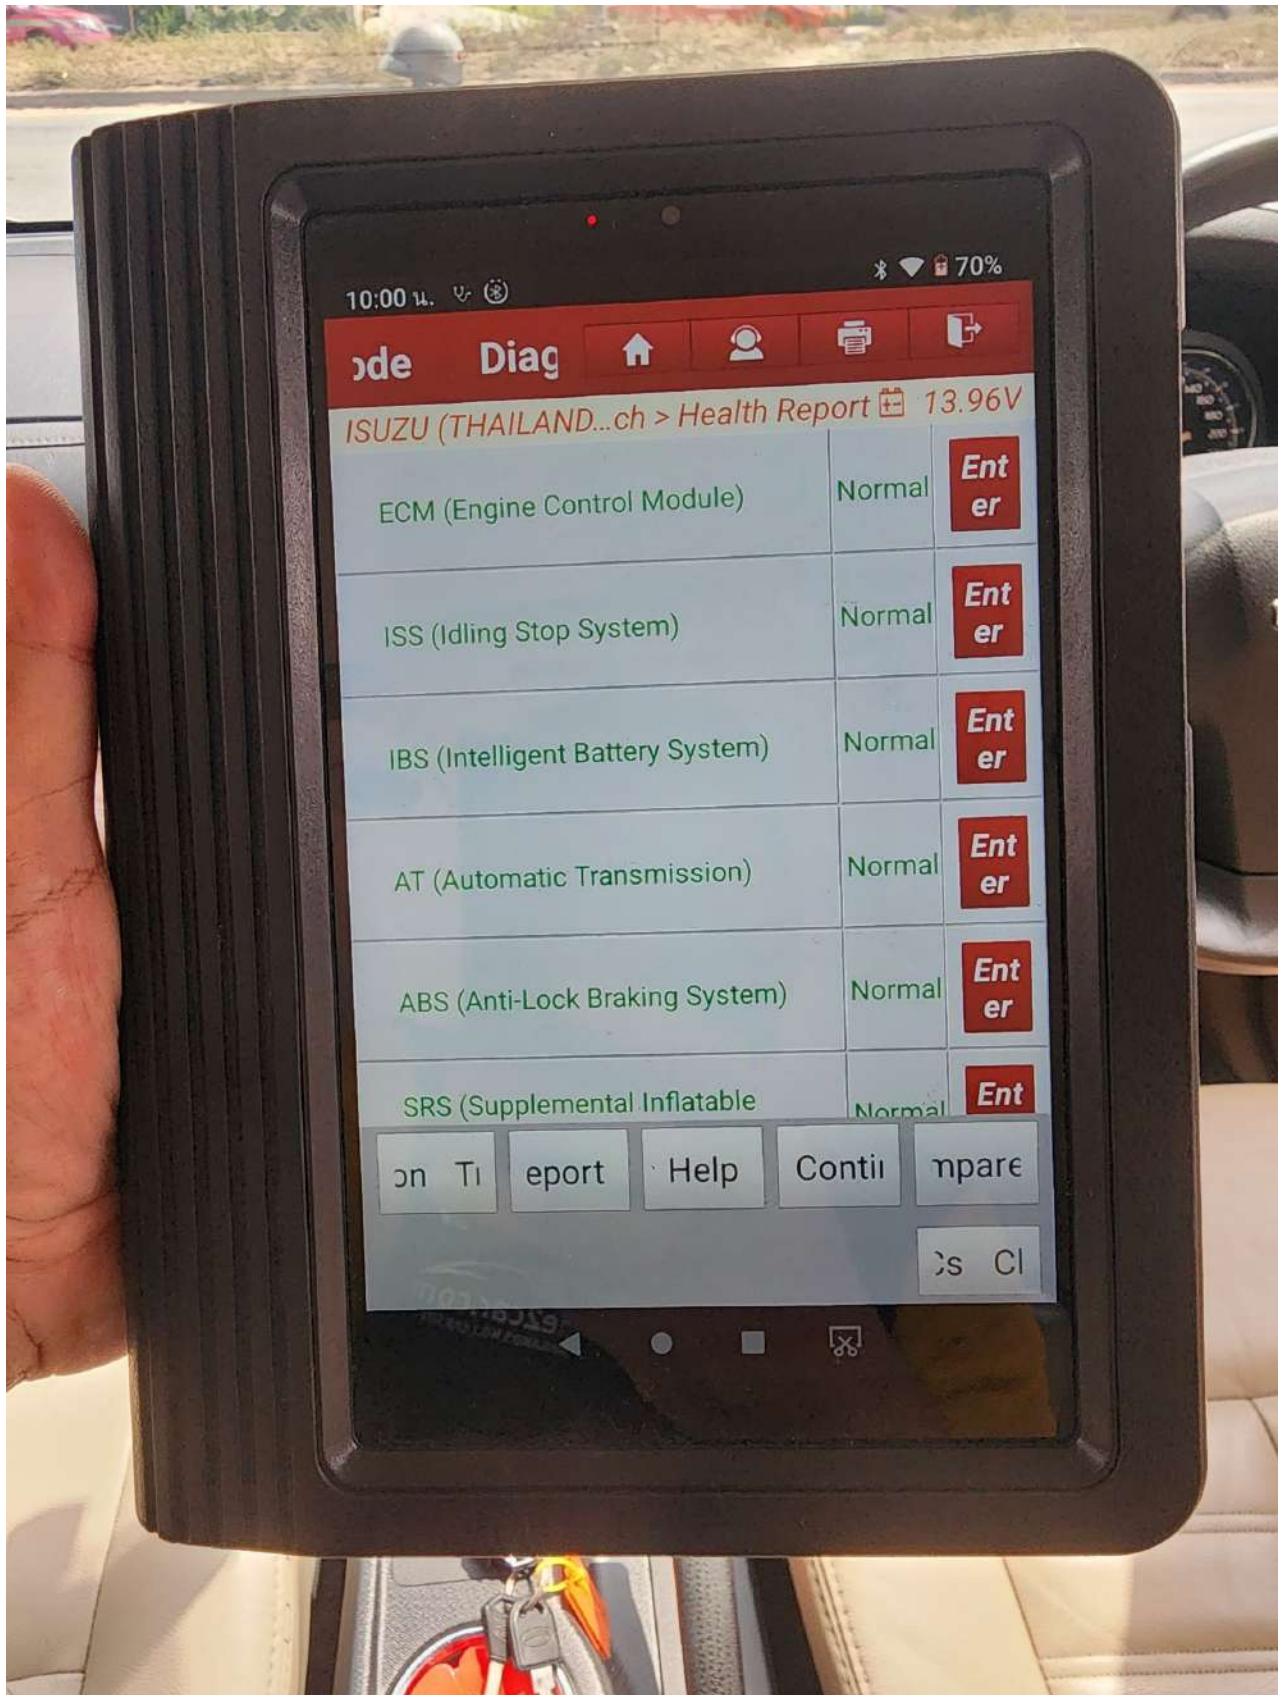
ภาพ OBD

รายการตรวจ 6 รายการ	สถานะ
1.1 ไม่เคยเกิดอุบัติเหตุรุนแรงจนทำให้โครงสร้างรถมีปัญหาความปลอดภัย No Evidence of Major or Hail Damage	ดี (Good)
1.2 ไม่มีการตัดต่อ ตัดแปลง คัชชี และ โครงสร้างรถ No chassis and cab structure modified	ดี (Good)
1.3 ไม่เคยประสบภัยจมน้ำ No Evidence of Flood	ดี (Good)
1.4 ไม่เคยประสบภัยอัคคีภัย No Evidence of Fire	ดี (Good)
1.5 การวินิจฉัยผ่านทาง OBD On-Board Diagnostics (OBD)	ดี (Good)
1.6 สภาพรถโดยรวม Overall Appearance	ดี (Good)
