Vehicle Inspection Report

ยี่ห้อ/รุ่น (Brand/Model): MERCEDES BENZ E200 CGI COUPE	วันที่ตรวจสอบรถยนต์ (Date of Inspection): 25-01-62
หมายเลขตัวถัง (VIN): WDD2073482F138892	เลขค่าขอบริการ (Job No.): I017/089-028
หมายเลขเครื่องยนต์ (Engine No.): 27186030312960	Vehicle Picture:

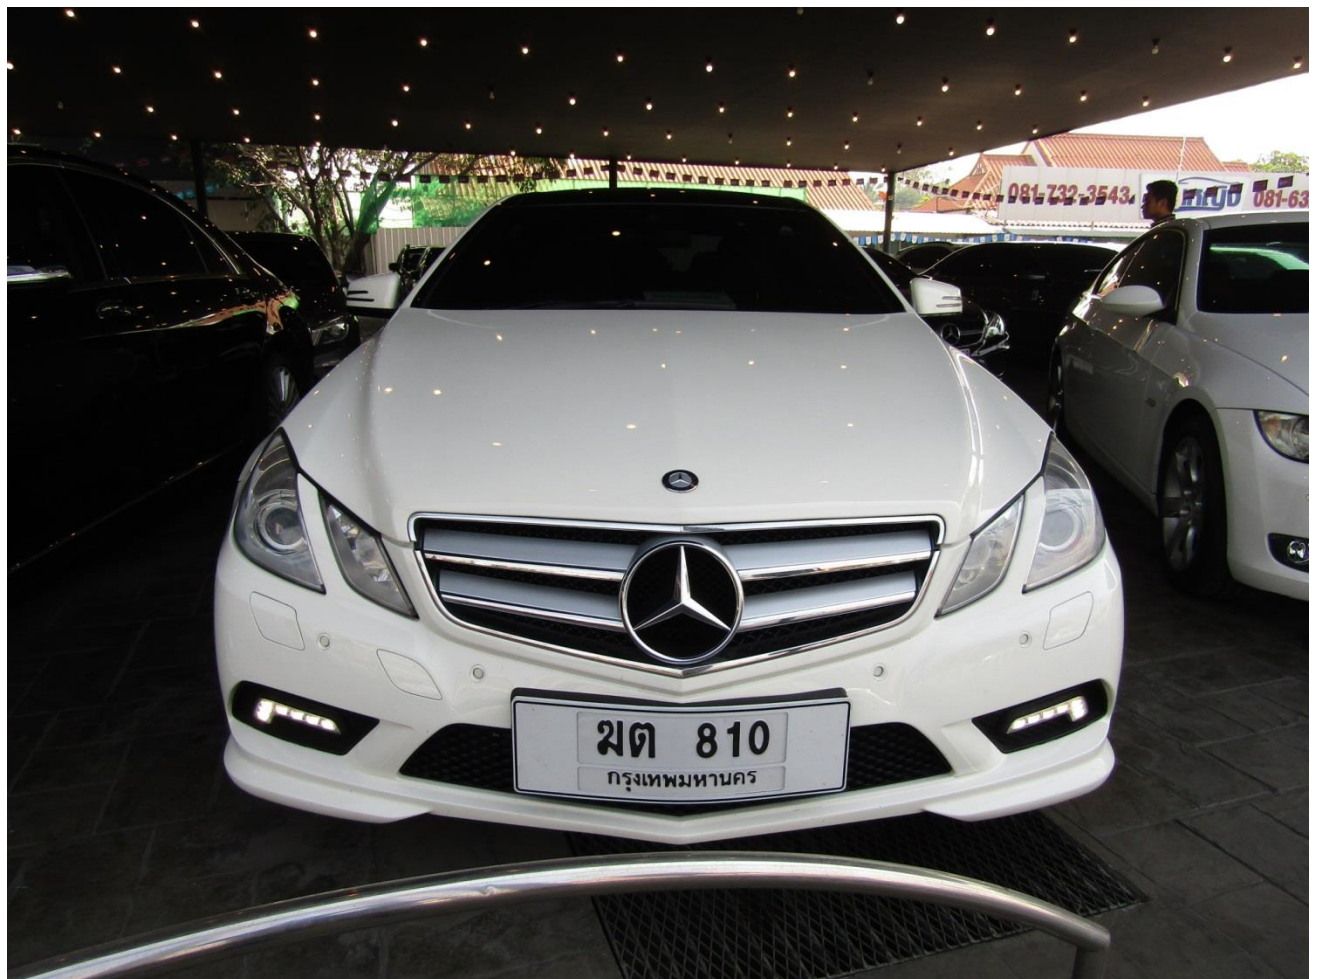
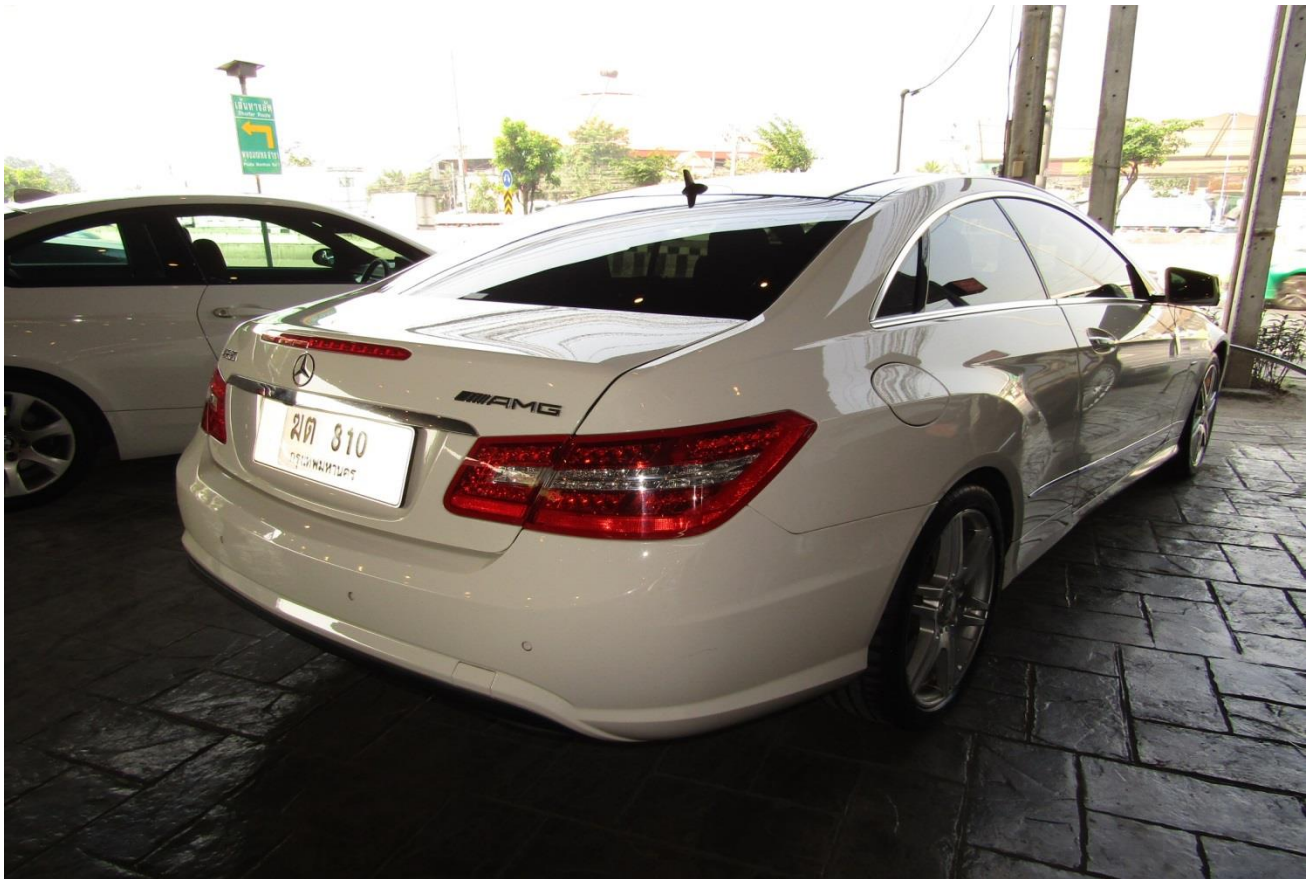
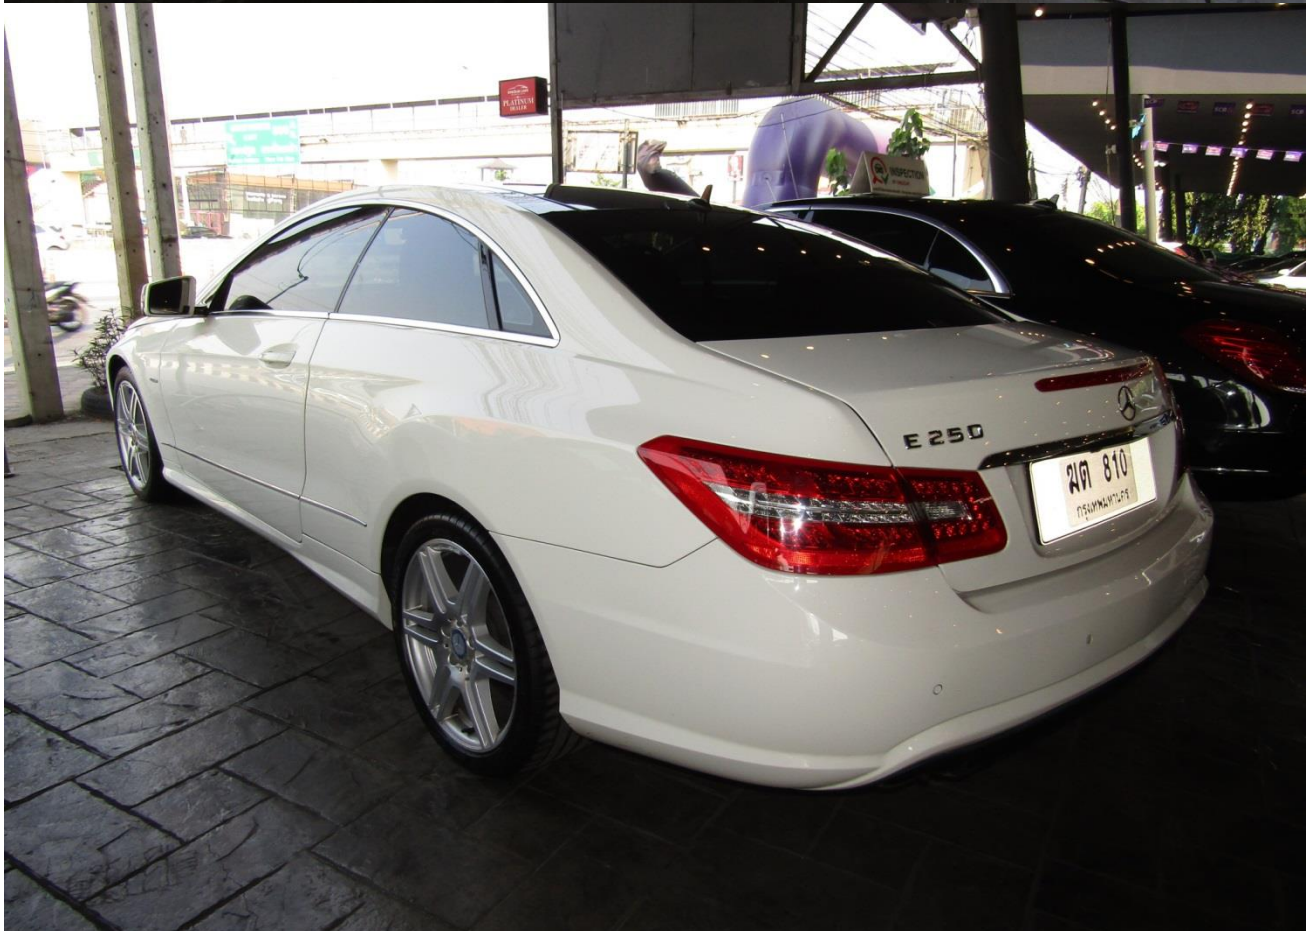
ภาพภายนอก - Exterior Visual Detail

อื่นๆเพิ่มเติม Others	คันได้หมอน้ำมีรอยการขัดซ่อม

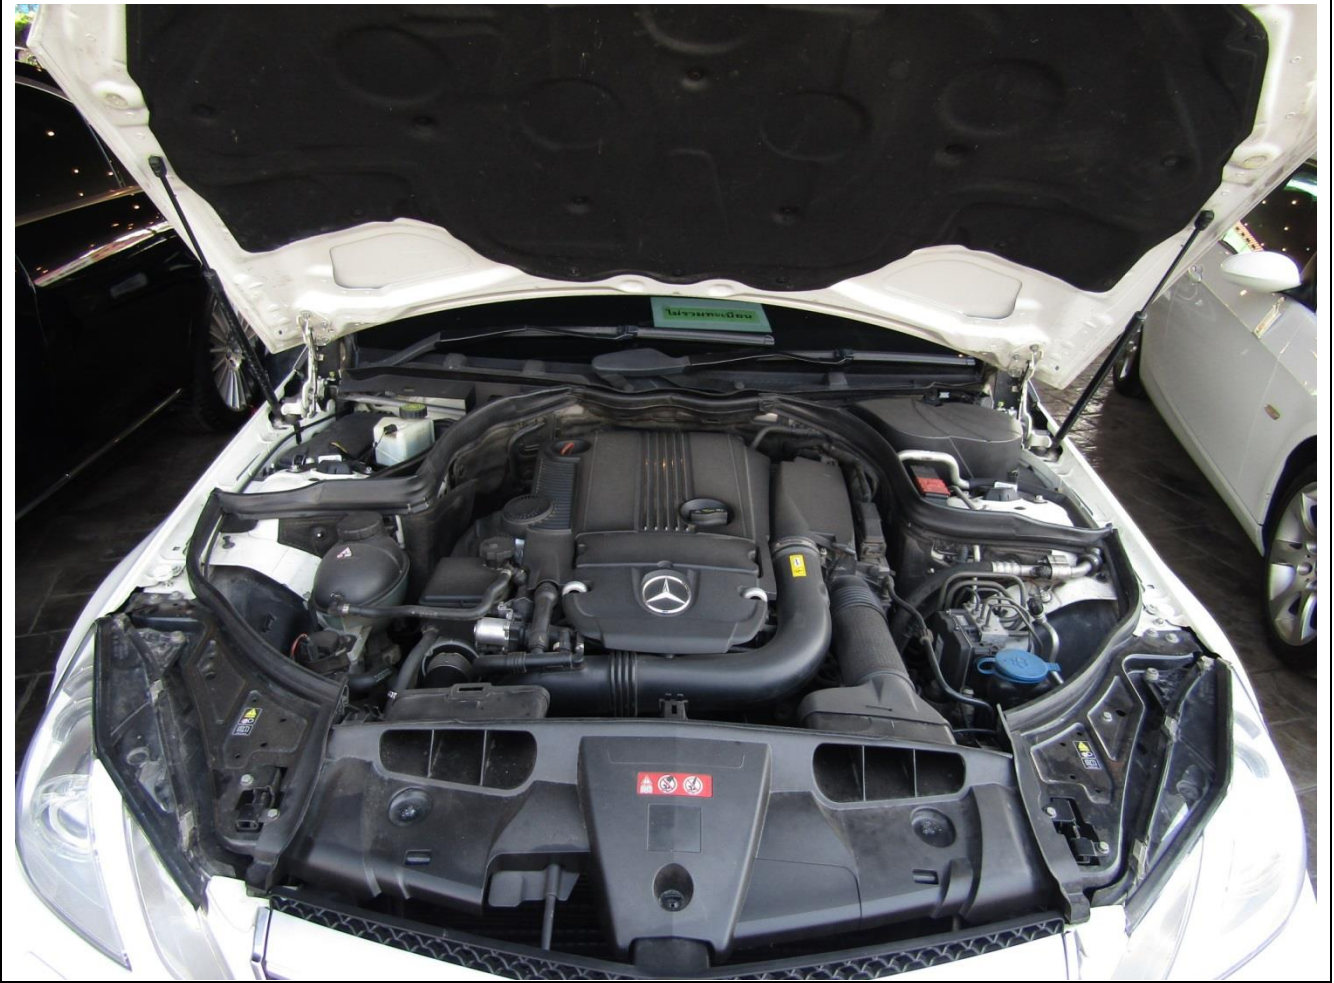
ภาพห้องเครื่อง - Engine Bay Visual Details:

การทดสอบ แบตเตอรี่ Battery Test	<table border="1"> <thead> <tr> <th colspan="2">Battery Test</th> </tr> </thead> <tbody> <tr> <td>Voltage</td> <td>9.80 V</td> </tr> <tr> <td>Rating</td> <td>760 CCA</td> </tr> <tr> <td>Current</td> <td>131 CCA</td> </tr> <tr> <td>Internal resistance</td> <td>20.75 mΩ</td> </tr> <tr> <td>State of Charge</td> <td>0 %</td> </tr> <tr> <td>State of Health</td> <td>12 %</td> </tr> <tr> <td>Status</td> <td>Replace</td> </tr> <tr> <td>Test Date</td> <td>25-01-62</td> </tr> </tbody> </table>	Battery Test		Voltage	9.80 V	Rating	760 CCA	Current	131 CCA	Internal resistance	20.75 mΩ	State of Charge	0 %	State of Health	12 %	Status	Replace	Test Date	25-01-62	<table border="1"> <thead> <tr> <th colspan="2">Charging System Test at 2000 rpm</th> </tr> </thead> <tbody> <tr> <td>Voltage</td> <td>13.46 V</td> </tr> <tr> <td>Status</td> <td>Normal</td> </tr> <tr> <th colspan="2">Start System Test</th> </tr> <tr> <td>Start Voltage</td> <td>9.87 V</td> </tr> <tr> <td>Status</td> <td>Normal</td> </tr> <tr> <th colspan="2">Max. Load Test at 2000 rpm</th> </tr> <tr> <td>Max. Load Voltage</td> <td>14.76 V</td> </tr> <tr> <td>Status</td> <td>Normal</td> </tr> </tbody> </table>	Charging System Test at 2000 rpm		Voltage	13.46 V	Status	Normal	Start System Test		Start Voltage	9.87 V	Status	Normal	Max. Load Test at 2000 rpm		Max. Load Voltage	14.76 V	Status	Normal
