1022/0240-3

Isuzu D-max 1.9 Space Cab X-Series

8 มี.ค. 2023

# Vehicle Inspection Report

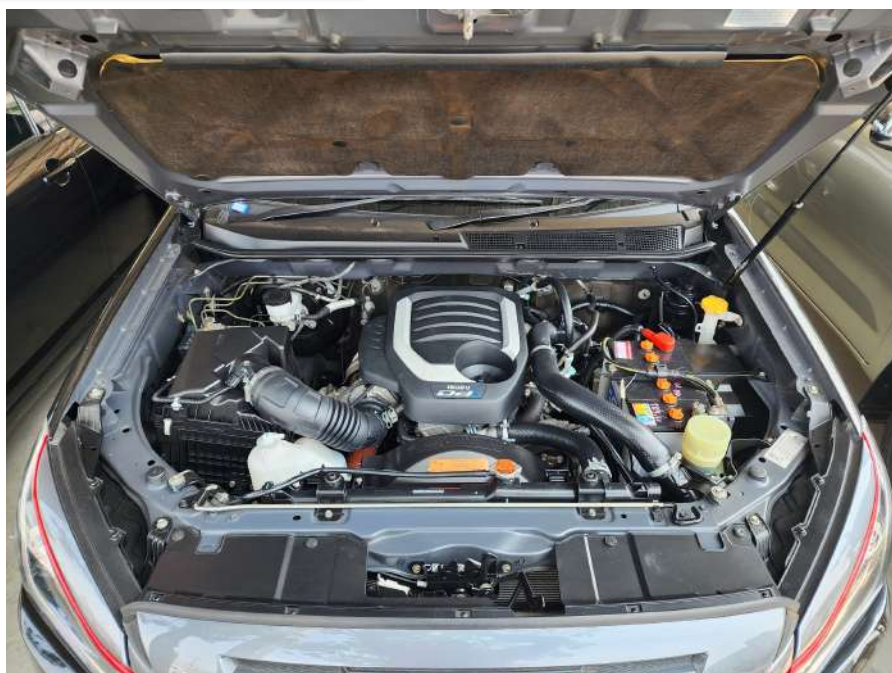
### ภาพห้องเครื่อง

Voltage	12.23	V
Rating	650	CCA
Current	449	CCA
Internal resistance	6.03	mΩ
State of Charge	43	%
State of Health	48	%
Status	CAUTION

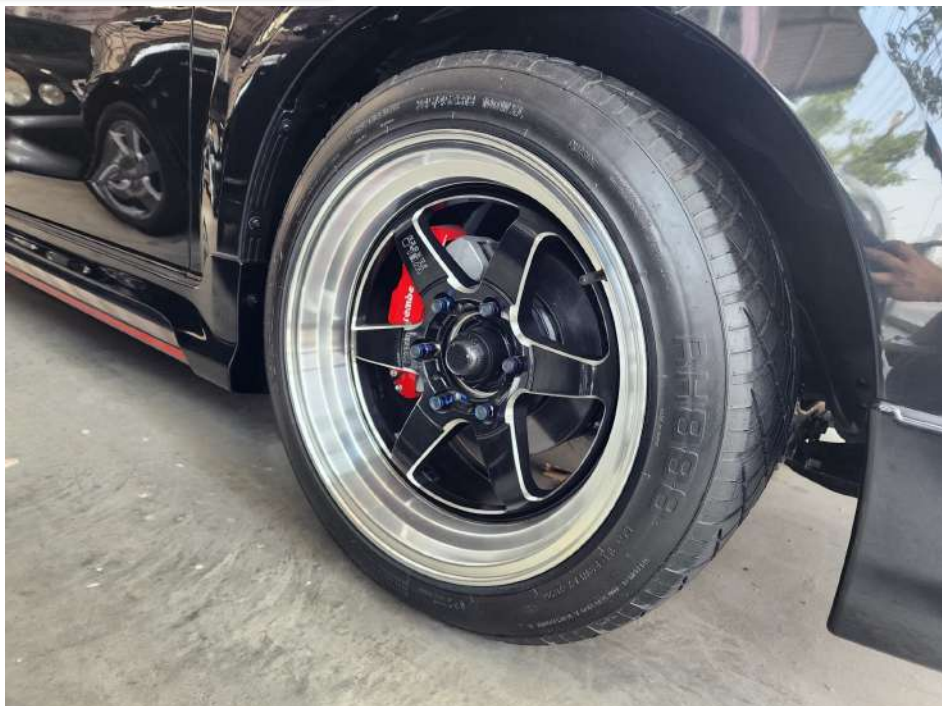
#### ขอบยาง ล้อ

28/20
