Vehicle Inspection Report

สรุปผลการตรวจสอบ (Inspection Summary)

ยี่ห้อ/รุ่น (Make/Model): TOYOTA CAMRY	วันที่ตรวจสอบรถยนต์ (Date of Inspection): 04.04.61
เลขตัวถัง (VIN): MR053AK5004002690	เลขคำขอบริการ (Job No.): I017/110-024
เลขเครื่องยนต์ (Engine No.): 2AR-0726161	Vehicle Picture:

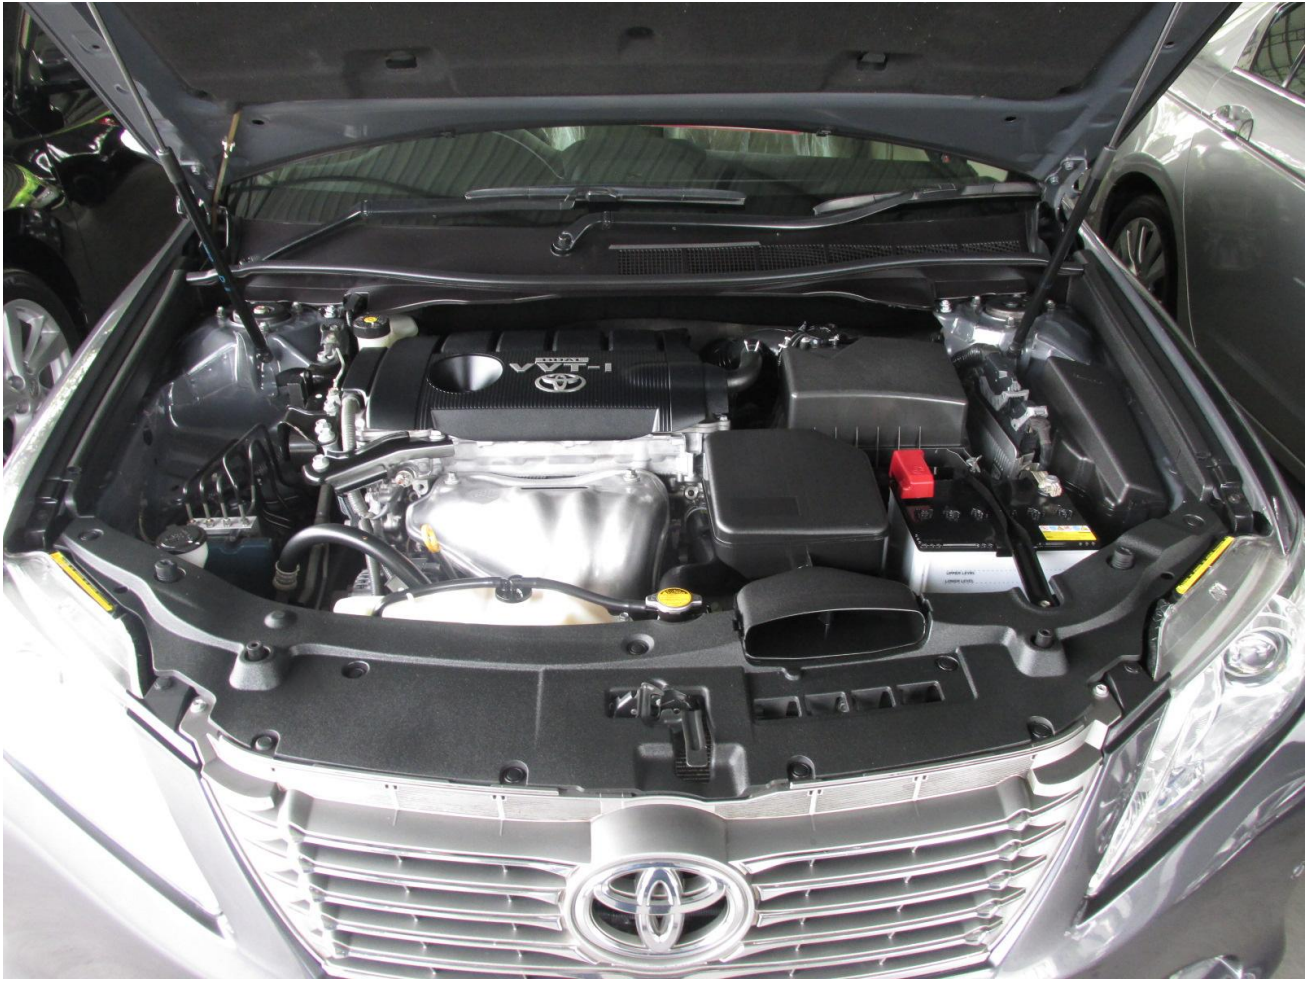
ภาพห้องเครื่อง - Engine Bay Visual Details

จุดจับยึด Mountings	สภาพดีตามอายุการใช้งาน
 	สายไฟ และท่อ Hoses & Pipes	สภาพดีตามอายุการใช้งาน
 	ปั๊มน้ำ และพัดลม Water Pump & Fan	สภาพดีตามอายุการใช้งาน
 	ระบบการจุดระเบิด Ignition System	ปกติ

หม้อน้ำ และฝาหม้อน้ำ Radiator & Cap	สภาพดีตามอายุการใช้งาน																																					
	รอก และสายพาน Drive Belt & Pulleys	สภาพดีตามอายุการใช้งาน																																					
	หม้อลมเบรก Brake Booster	สภาพดีตามอายุการใช้งาน																																					
	แม่ปั้มเบรก Master Cylinder Pressure	สภาพดีตามอายุการใช้งาน																																					
	แบตเตอรี่ไม่รั่ว และ ชุดยึด ไม่มีสนิม No any leak on battery and no corrosion on battery support bracket	สภาพดีตามอายุการใช้งาน																																					
	การทดสอบ แบตเตอรี่ Battery Test Note: If state of charge is lower than 80%, battery need to fully recharge before used. (ถ้า state of charge ต่ำกว่า 80% ควรทำการชาร์ต แบตเตอรี่ให้เต็มก่อนใช้งาน)	<table border="1"> <thead> <tr> <th colspan="2">Battery Test</th> </tr> </thead> <tbody> <tr> <td>Voltage</td> <td>12.20 V</td> </tr> <tr> <td>Rating</td> <td>320 CCA</td> </tr> <tr> <td>Current</td> <td>313 CCA</td> </tr> <tr> <td>Internal resistance</td> <td>8.66 mΩ</td> </tr> <tr> <td>State of Charge</td> <td>40 %</td> </tr> <tr> <td>State of Health</td> <td>89 %</td> </tr> <tr> <td>Status</td> <td>Great</td> </tr> <tr> <td>Test Date</td> <td>04.04.61</td> </tr> </tbody> </table>	Battery Test		Voltage	12.20 V	Rating	320 CCA	Current	313 CCA	Internal resistance	8.66 mΩ	State of Charge	40 %	State of Health	89 %	Status	Great	Test Date	04.04.61	<table border="1"> <thead> <tr> <th colspan="2">Charging System Test at 2000 rpm</th> </tr> </thead> <tbody> <tr> <td>Voltage</td> <td>13.87 V</td> </tr> <tr> <td>Status</td> <td>Normal</td> </tr> <tr> <th colspan="2">Start System Test</th> </tr> <tr> <td>Start Voltage</td> <td>9.30 V</td> </tr> <tr> <td>Status</td> <td>Normal</td> </tr> <tr> <th colspan="2">Max. Load Test at 2000 rpm</th> </tr> <tr> <td>Max. Load Voltage</td> <td>13.81 V</td> </tr> <tr> <td>Status</td> <td>Normal</td> </tr> </tbody> </table>	Charging System Test at 2000 rpm		Voltage	13.87 V	Status	Normal	Start System Test		Start Voltage	9.30 V	Status	Normal	Max. Load Test at 2000 rpm		Max. Load Voltage	13.81 V	Status	Normal

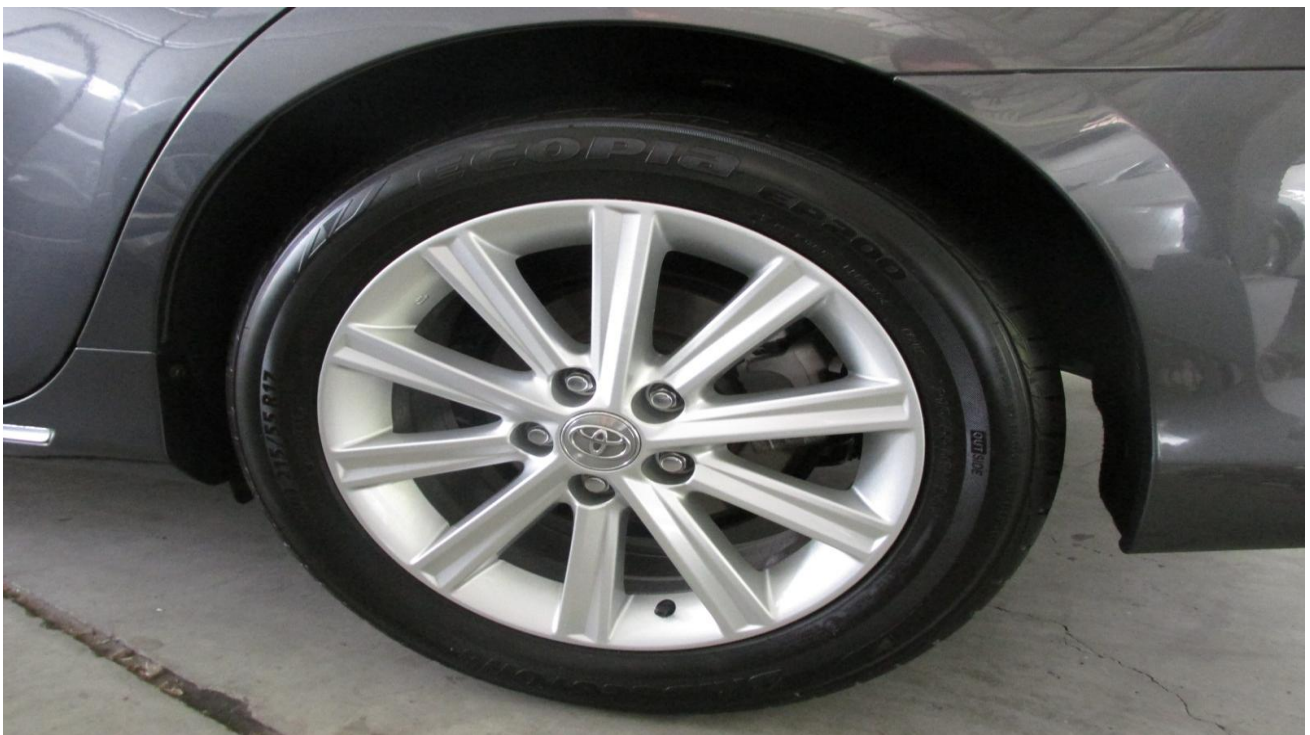
ภาพโดยรวมของยาง ล้อ และ เบรค - Tyres, Wheels & Brakes Visual Details:

สภาพยางรถยนต์, เดือน/ปี ผลิต Tyres Appearance, Year	ปียางผลิต 0717 ยางสภาพดี

ก้ามเบรค และท่อน้ำมัน Brake Hose Callipers & Pipes	สภาพปกติไม่พบการรั่วซึม

ผ้าเบรค (หน้า/หลัง) Brake Pads (Front/Rear)	สภาพดีตามอายุการใช้งาน

จานเบรค Brake Discs (Front/Rear)	ควรเจียจานเบรคครั้งต่อไปที่เปลี่ยนผ้าเบรค
