# Vehicle Inspection Report

1023/0244-6

Mazda 2 1.3 Sports High Connect Hatchback

Aug 9, 2023

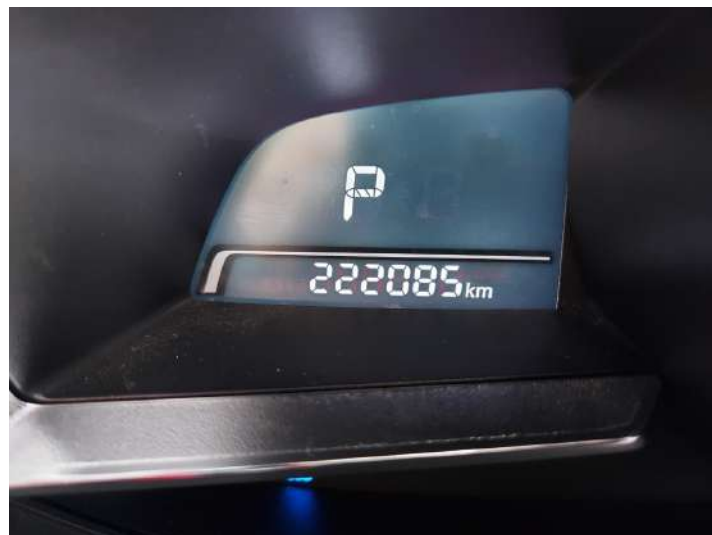
## รูปเลขไมล์ (Mileage Picture) : ▾

222085

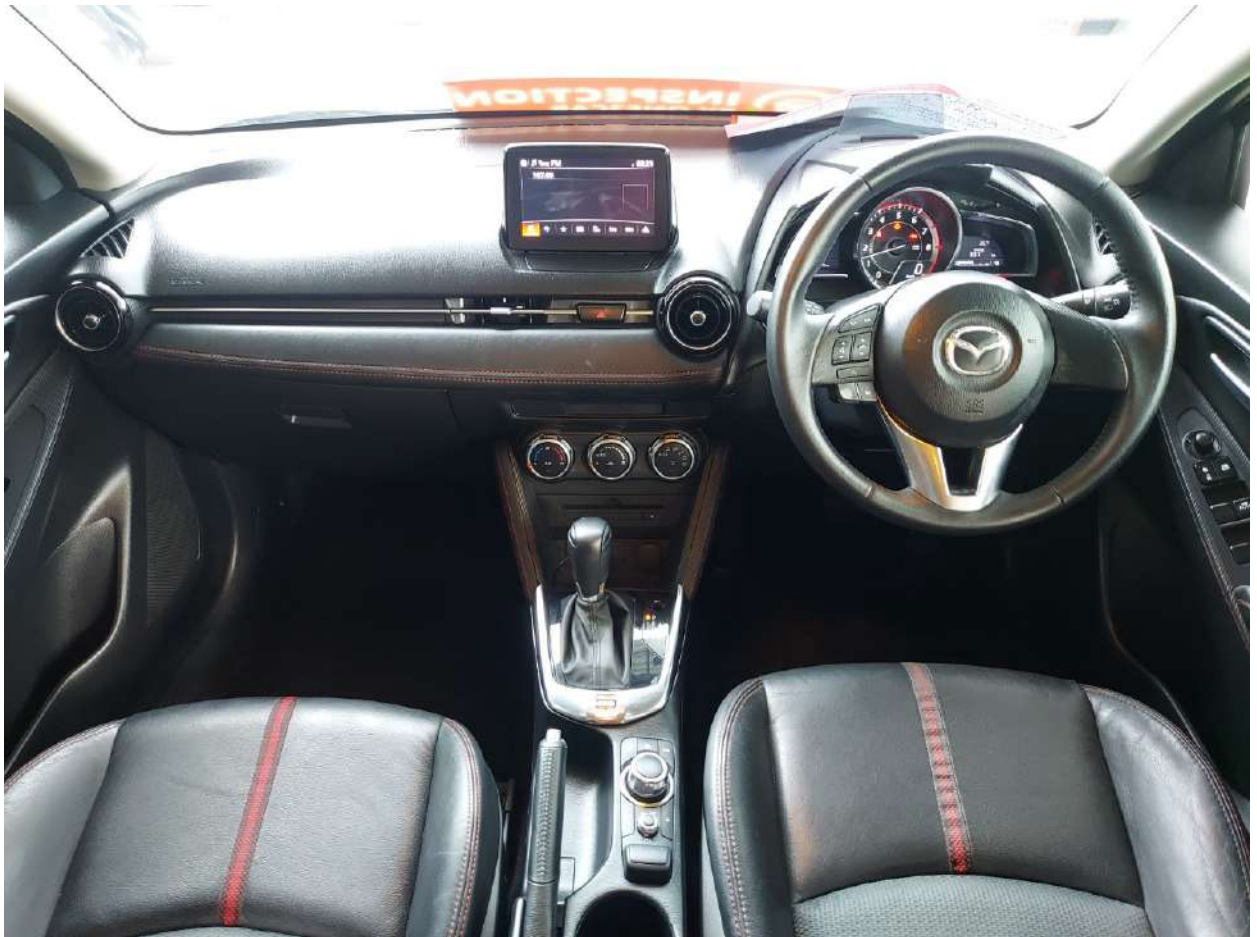
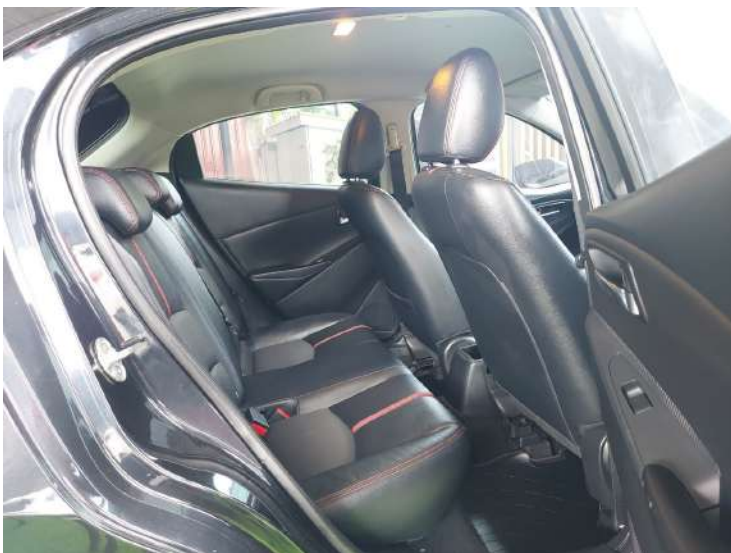
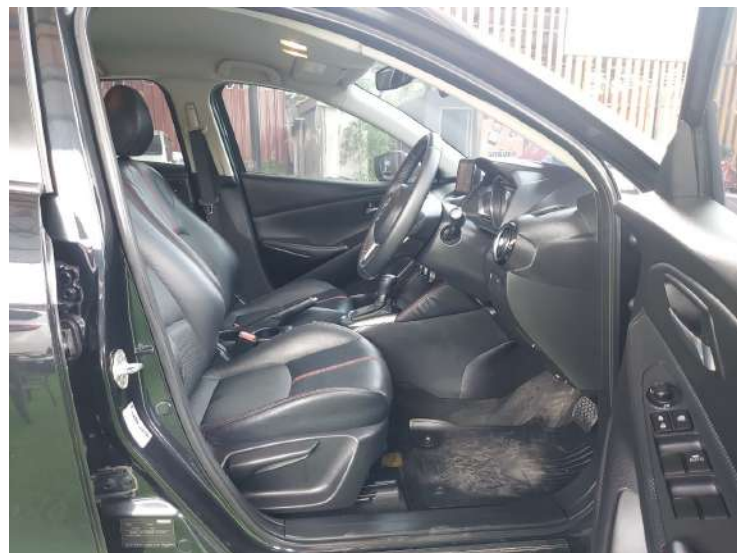
### ภาพภายใน

ประเมินสภาพรวม: ผ่าน  
อุปกรณ์หลัก/อุปกรณ์เสริมขณะขับที่:  
✓ระบบปรับอากาศ [ผ่าน]  
✓ไฟส่องสว่าง [ผ่าน]  
✓ไฟเลี้ยว/ไฟฉุกเฉิน [ผ่าน]  
✓หน้าปัดและมาตรวัด [ผ่าน]  
✓เข็มชี้ดัดนิสัย [ผ่าน]  
✓แตร [ผ่าน]  
✓เครื่องเล่นเพลง [ผ่าน]  
✓ระบบปิดน้ำฝน [ผ่าน]  
✓เบาะนั่งยึดแน่น [ผ่าน]  
✓กระจกไฟฟ้า [ผ่าน]

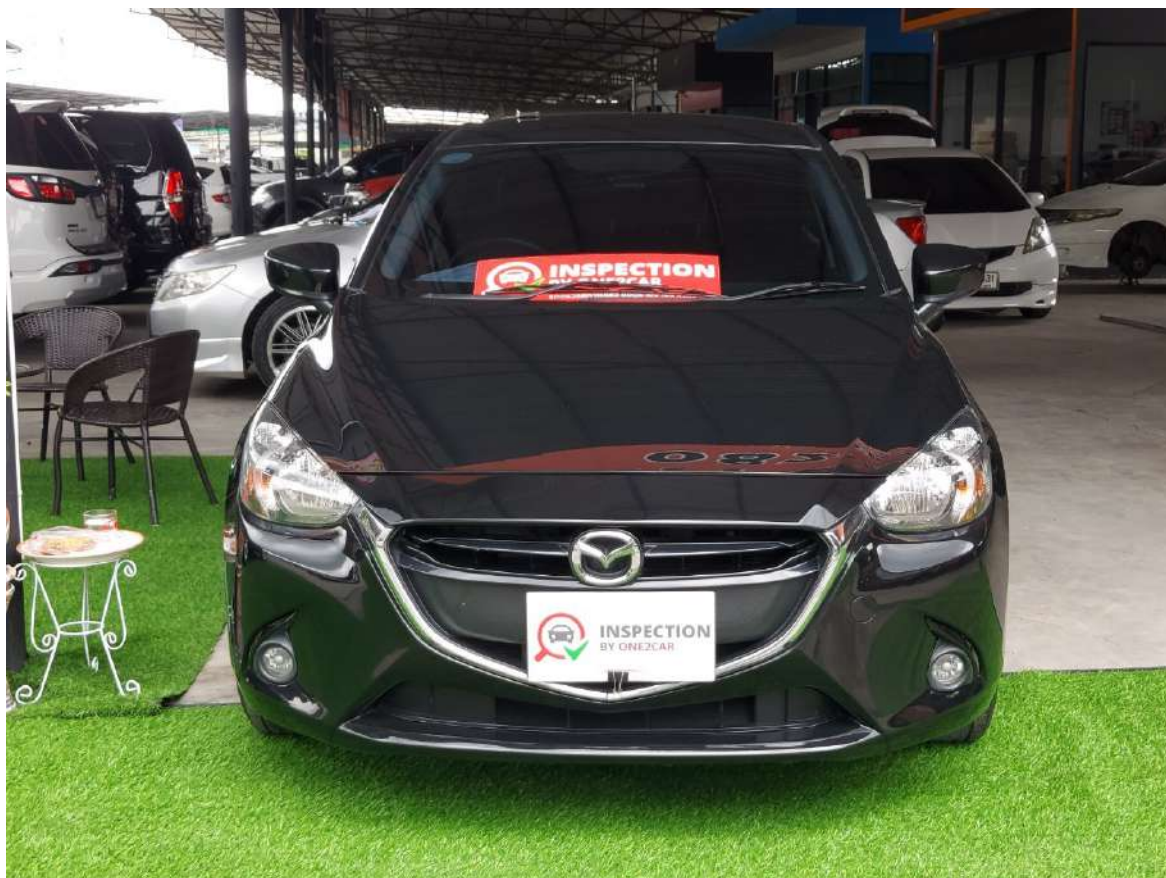
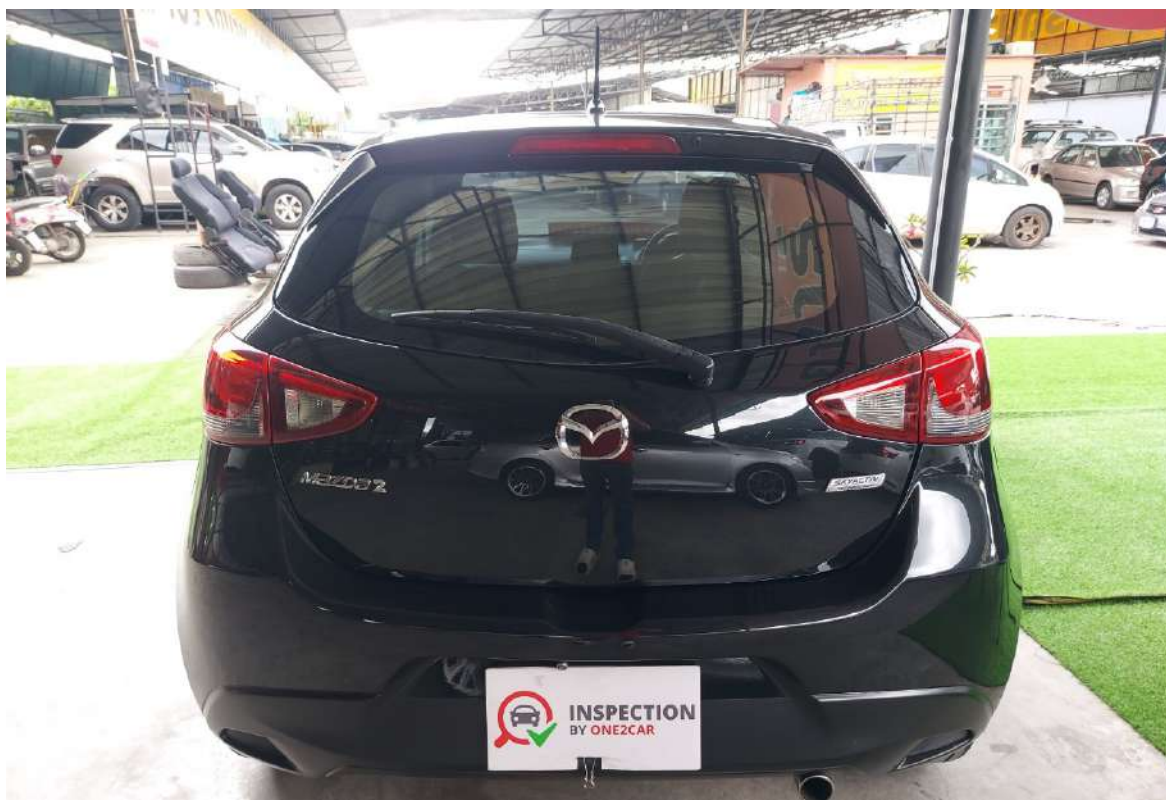
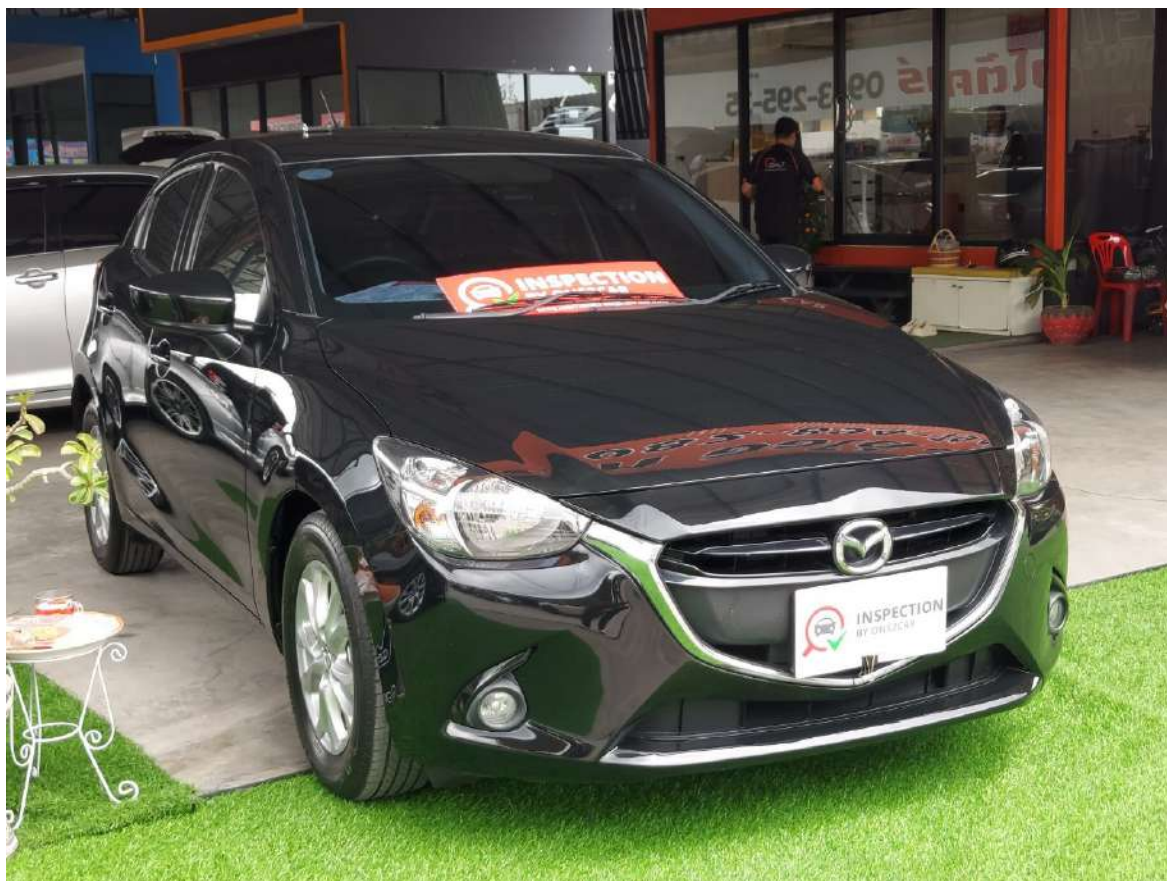
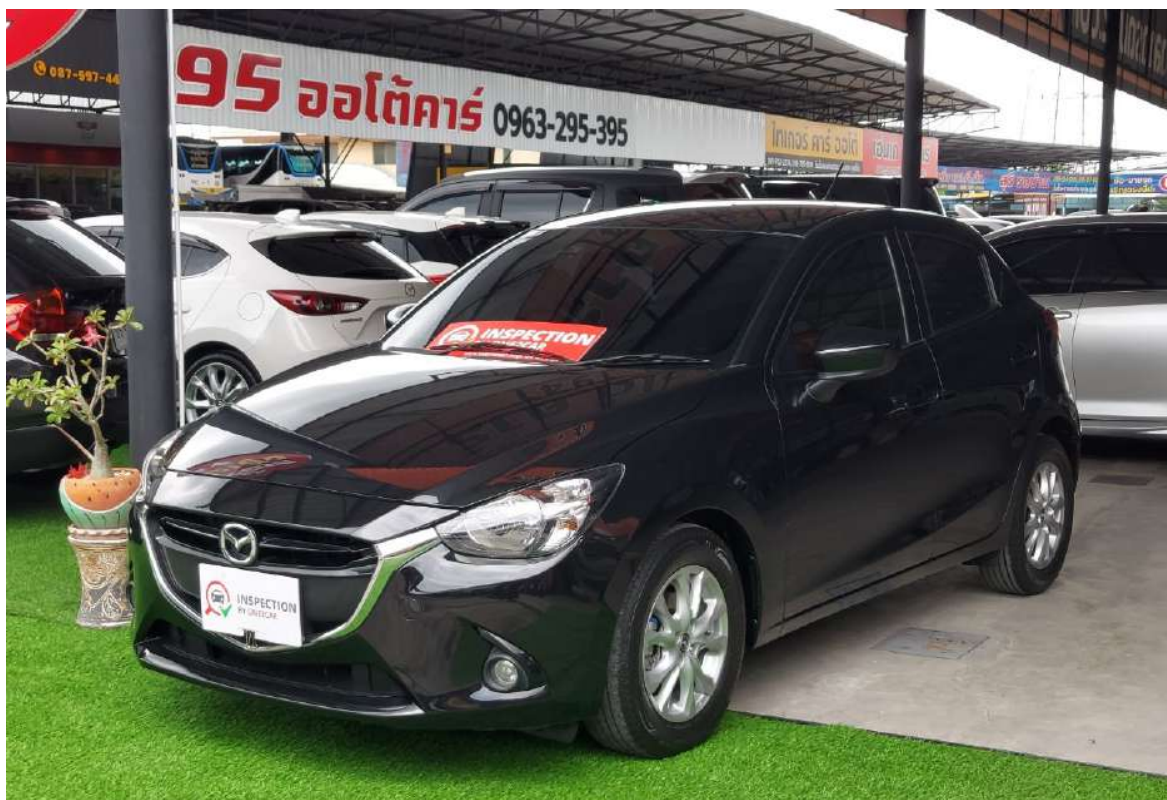
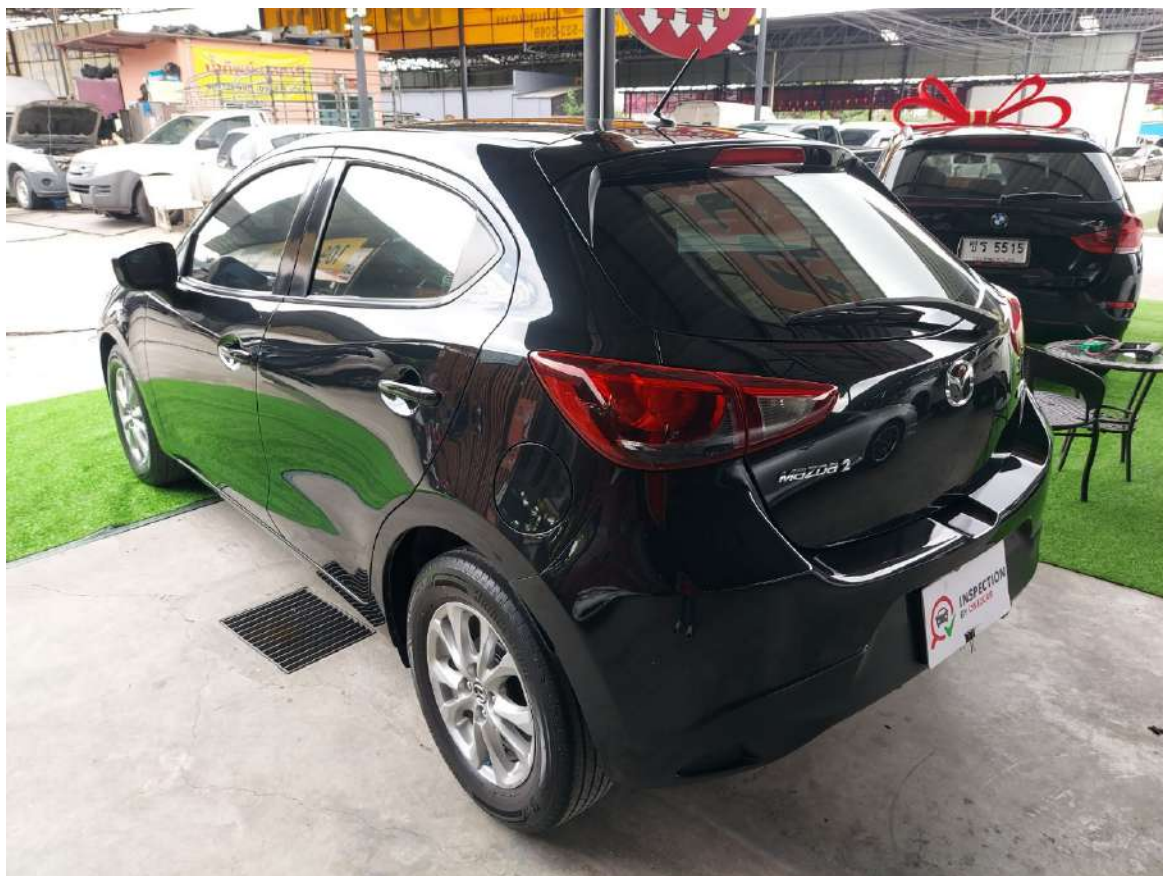
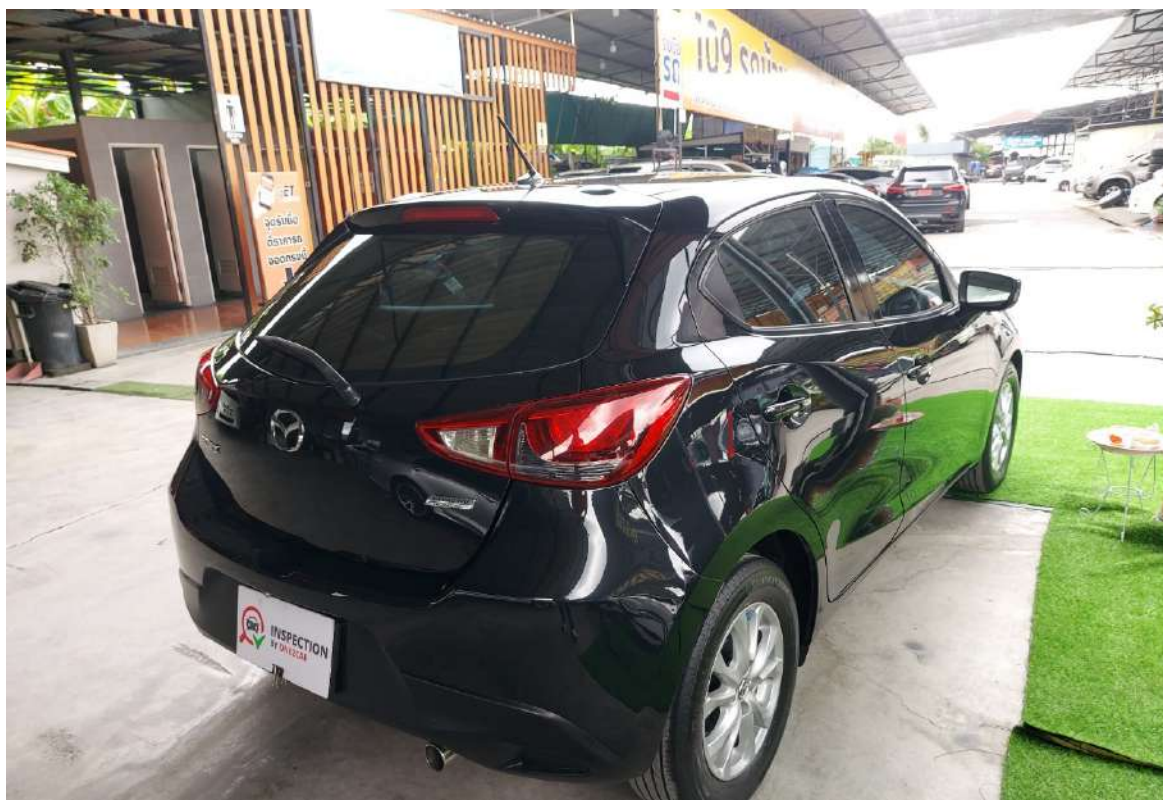
### ภาพภายนอก

ประเมินสภาพรวม: ผ่าน  
รายการที่รอการแก้ไข: ไม่พบรายการแก้ไข  
ชิ้นส่วนประกอบตัวถังรถ  
✓บุแผ่นเลขตัวถังมองเห็นได้ชัดเจน  
✓ชิ้นส่วนประกอบตัวถังรถ ผ่านการวัดค่าความหนาของสีแล้ว  
✓สีรถตรงตามส้เนาเอกสารจดทะเบียน

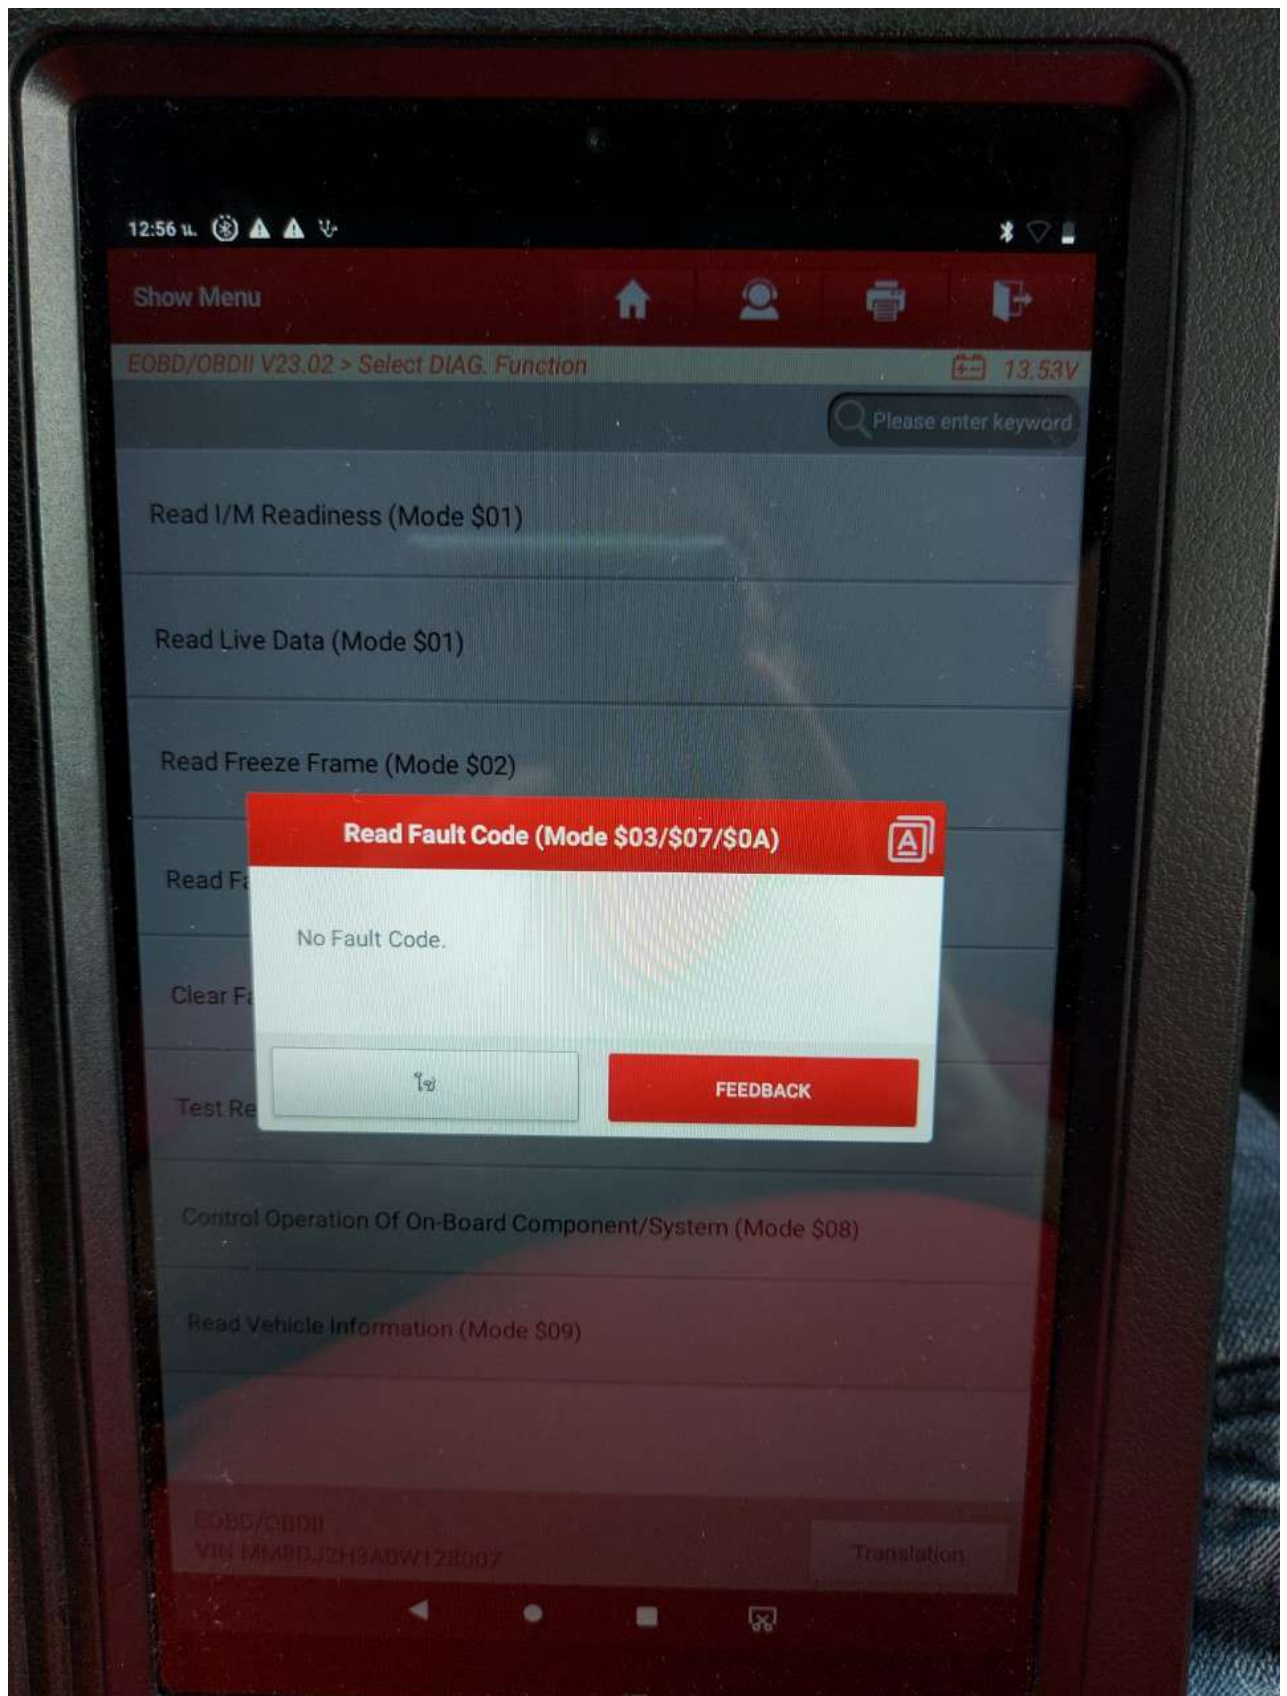
ภาพ OBD

ดี (Good)
