1024/0209-4

Toyota Hilux Revo 2.4 SMARTCAB Prerunner J Plus

Jun 5, 2024

# Vehicle Inspection Report

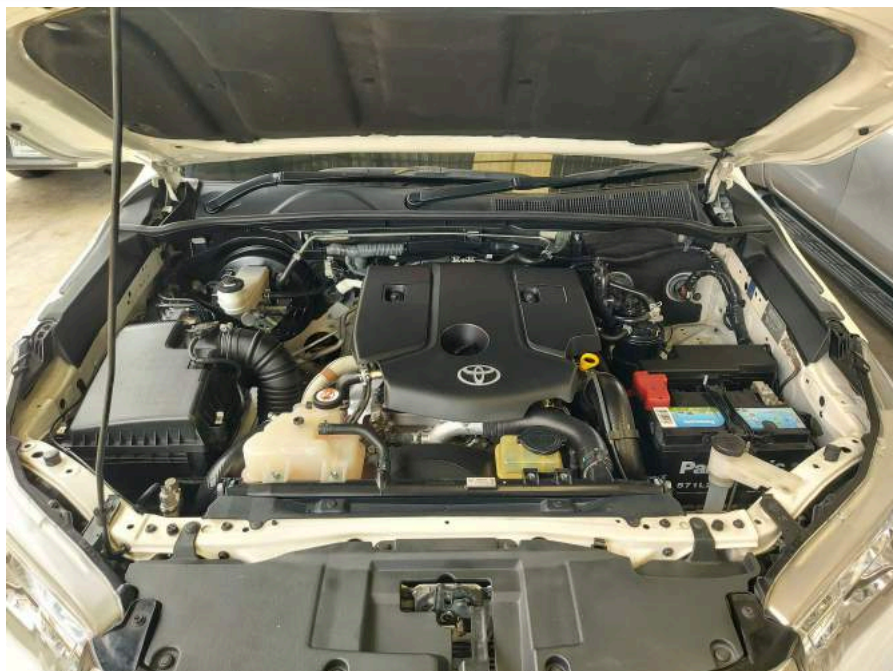
### ภาพห้องเครื่อง

### การทดสอบ แบตเตอรี่ Battery Test

Voltage	12.71	V
Rating	550	CCA
Current	262	CCA
Internal resistance	10.65	mΩ
State of Charge	91	%
State of Health	22	%
Status	REPLACE

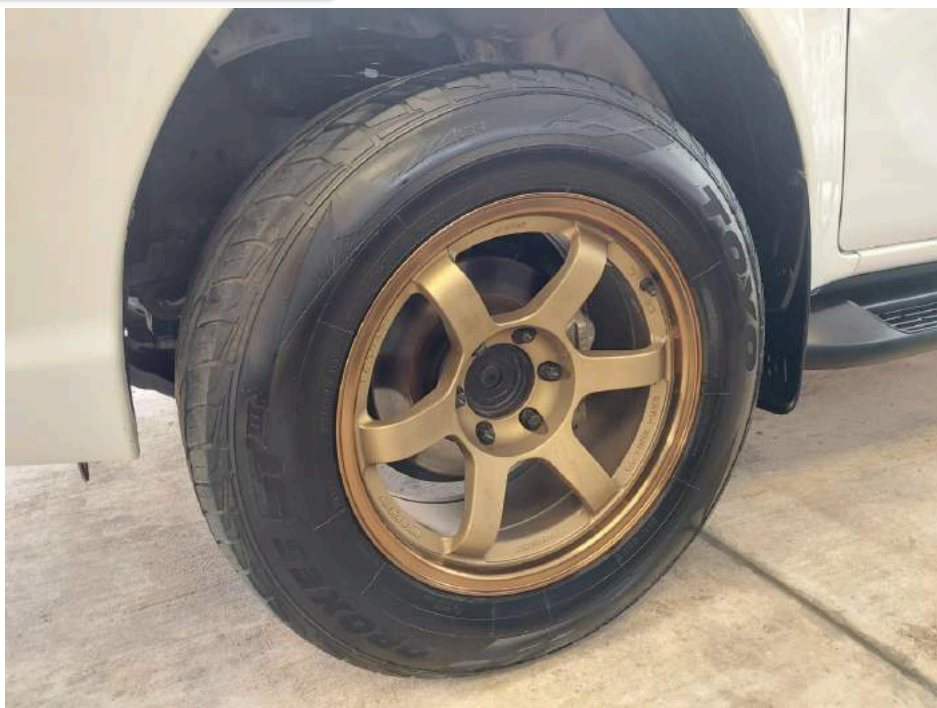
#### ขอบยาง ล้อ

30/22
