I023/0087-15

MAZDA 3 2.0 C Sports

15 มี.ค. 2023

## Vehicle Inspection Report สรุปผลการตรวจสอบสภาพ (Inspection Summary)

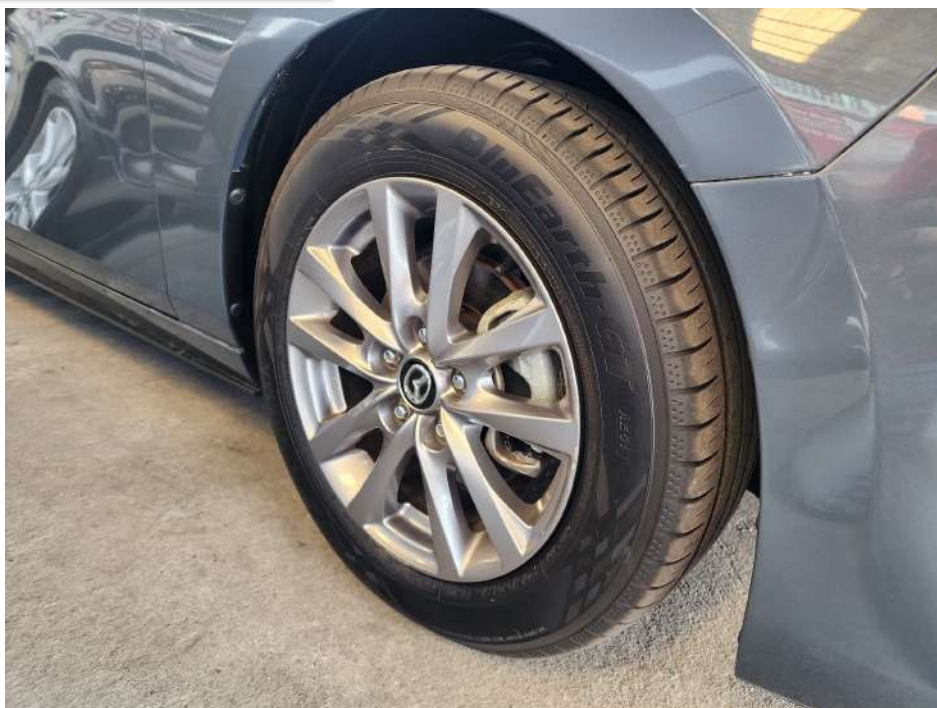
#### ขอบยาง ล้อ

22/22
