Vehicle Inspection Report

ยี่ห้อ/รุ่น (Make/Model): MAZDA 3	วันที่ตรวจสอบรถยนต์ (Date of Inspection): 25.8.60
เลขตัวถัง (VIN): MM8BM427800102453	เลขคำขอบริการ (Job No.): I017/037-010
เลขเครื่องยนต์ (Engine No.): PE 30 645714	Vehicle Picture:

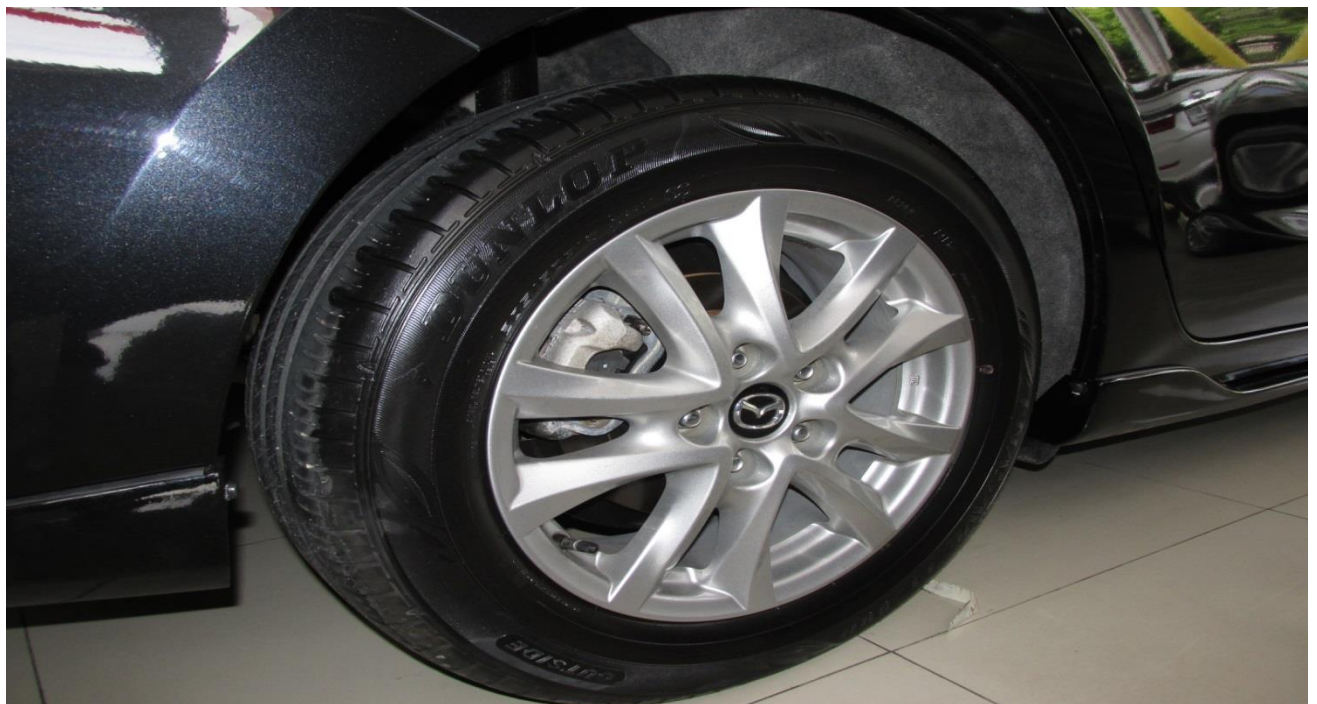
ภาพโดยรวมของยาง ล้อ และ เบรค - Tyres, Wheels & Brakes Visual Details:

สภาพยางรถยนต์, เดือน/ปี ผลิต Tyres Appearance, Year	ปียางผลิต 1216 ยางสภาพดี

ผ้าเบรค (หน้า/หลัง) Brake Pads (Front/Rear)	สภาพดีตามอายุการใช้งาน
 	จานเบรค Brake Discs (Front/Rear)	ควรเจียจานเบรคครั้งต่อไปที่เปลี่ยนผ้าเบรค

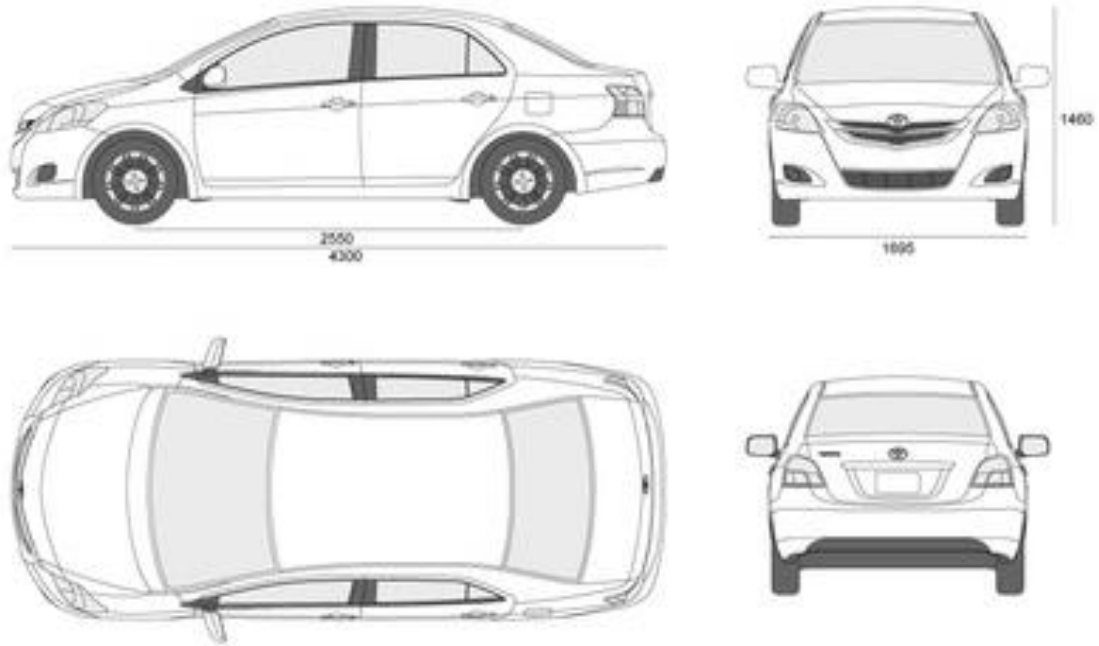
ความหนาสีรอบรถเก๋ง 3,4 และ 5 ประตู - Paint Thickness on 3,4 and 5 door car:

ชิ้นส่วนยานยนต์	ความหนาสี Paint Thickness (µm)			
(Car Part)	P1	P2	P3	Average
Front Wing (RH)	146	121	125	131
Front Wing (LH)	140	128	125	131
Front Door (RH)	92	95	100	96
Front Door (LH)	87	90	95	91
Rear Door (RH)	79	90	93	87
Rear Door (LH)	76	93	82	84

ชิ้นส่วนยานยนต์	ความหนาสี Paint Thickness (µm)			
(Car Part)	P1	P2	P3	Average
Rear Wing (RH)	86	85	93	88
Rear Wing (LH)	83	85	96	88
Front Bumper	-	-	-	-
Rear Bumper	-	-	-	-
Bonnet	141	145	130	139
Roof	93	72	86	84
Boot/Tail Gate	81	78	79	79
