เลขคำขอบริการ ( Job No.): I021/0029-13

Jul 7, 2021

MAZDA 2 1.3 HIGH PLUS SEDAN

### Vehicle Inspection Report

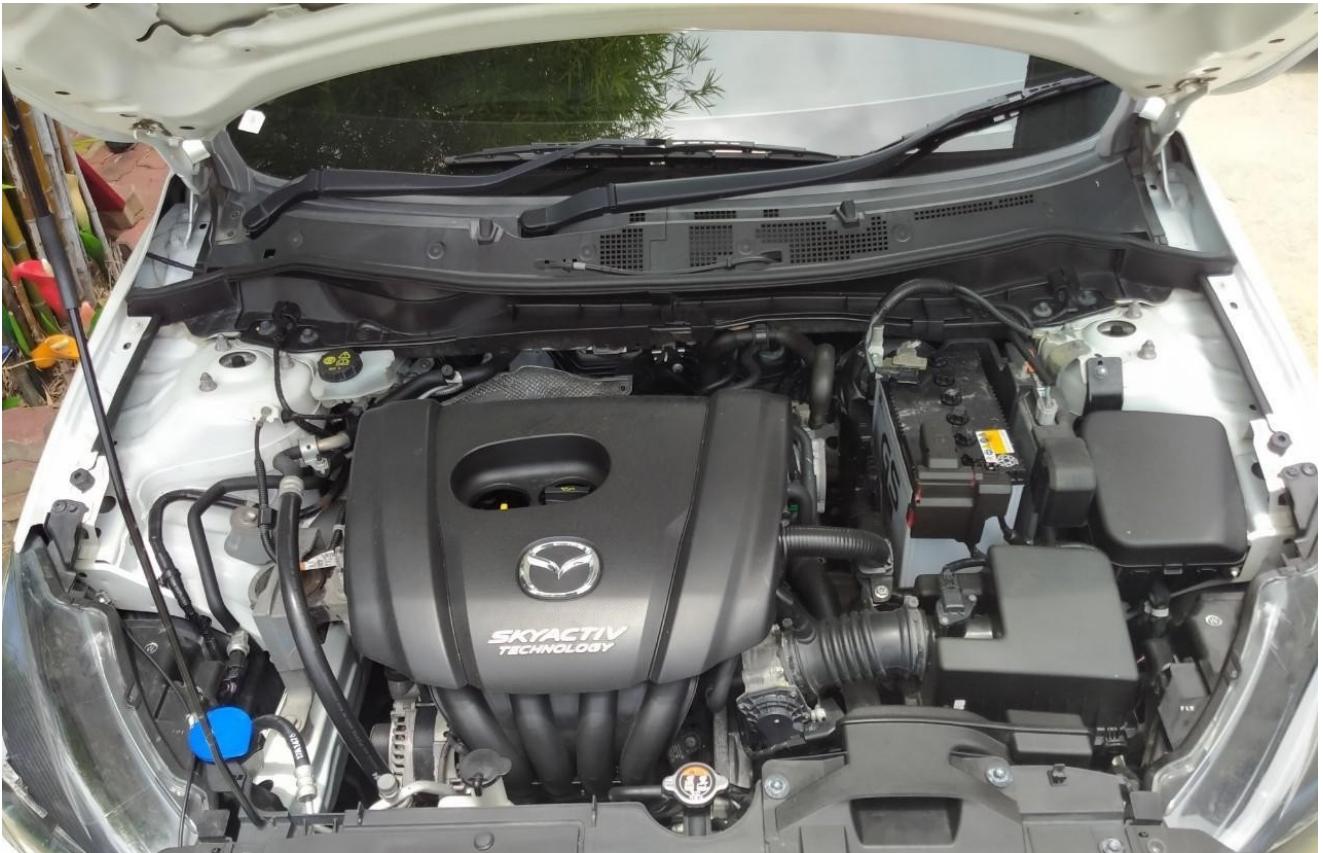
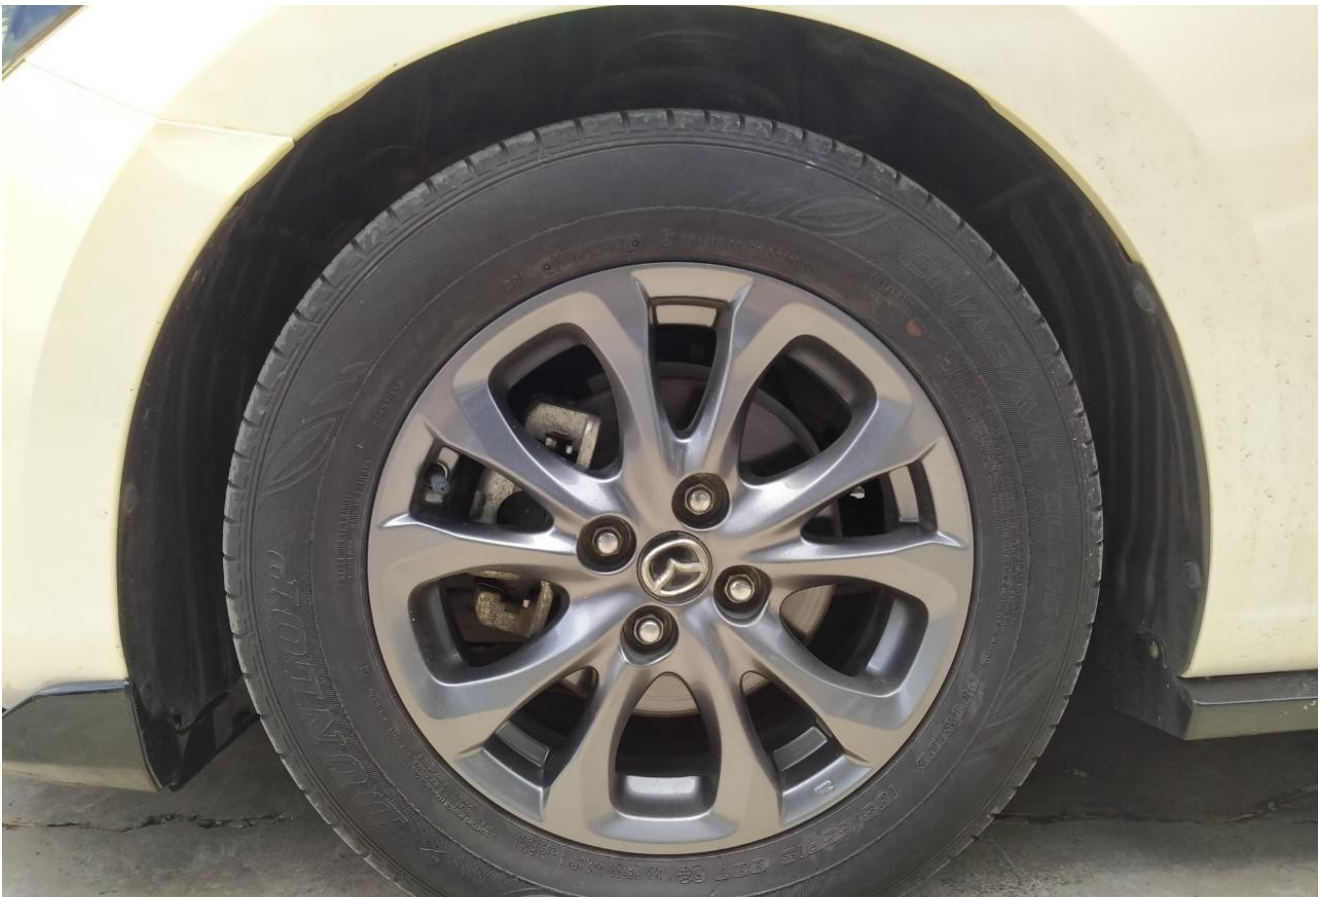
ภาพรถโดยรวม (Overview Picture)

รถสภาพดี โครงสร้างไม่เคยเกิดอุบัติเหตุ ไม่เคยจมน้ำและไฟไหม้

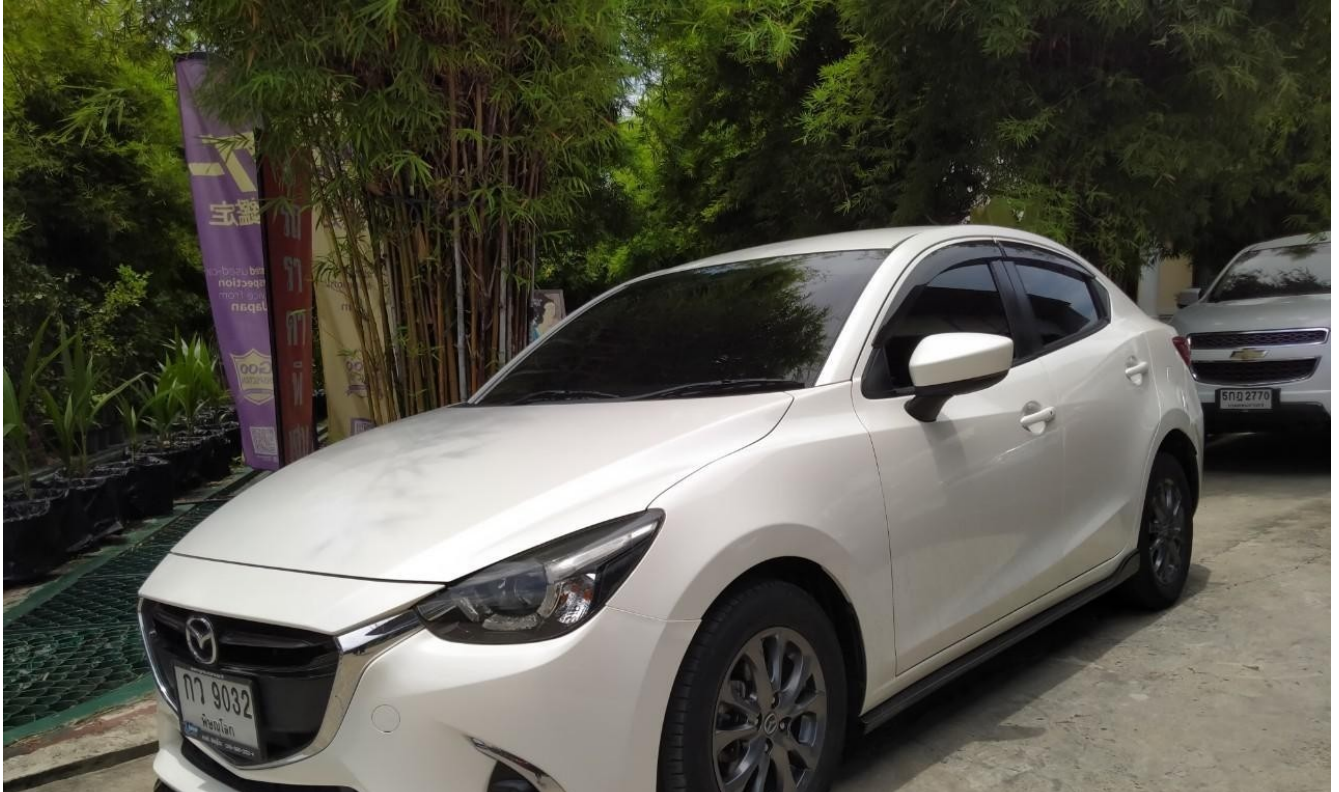
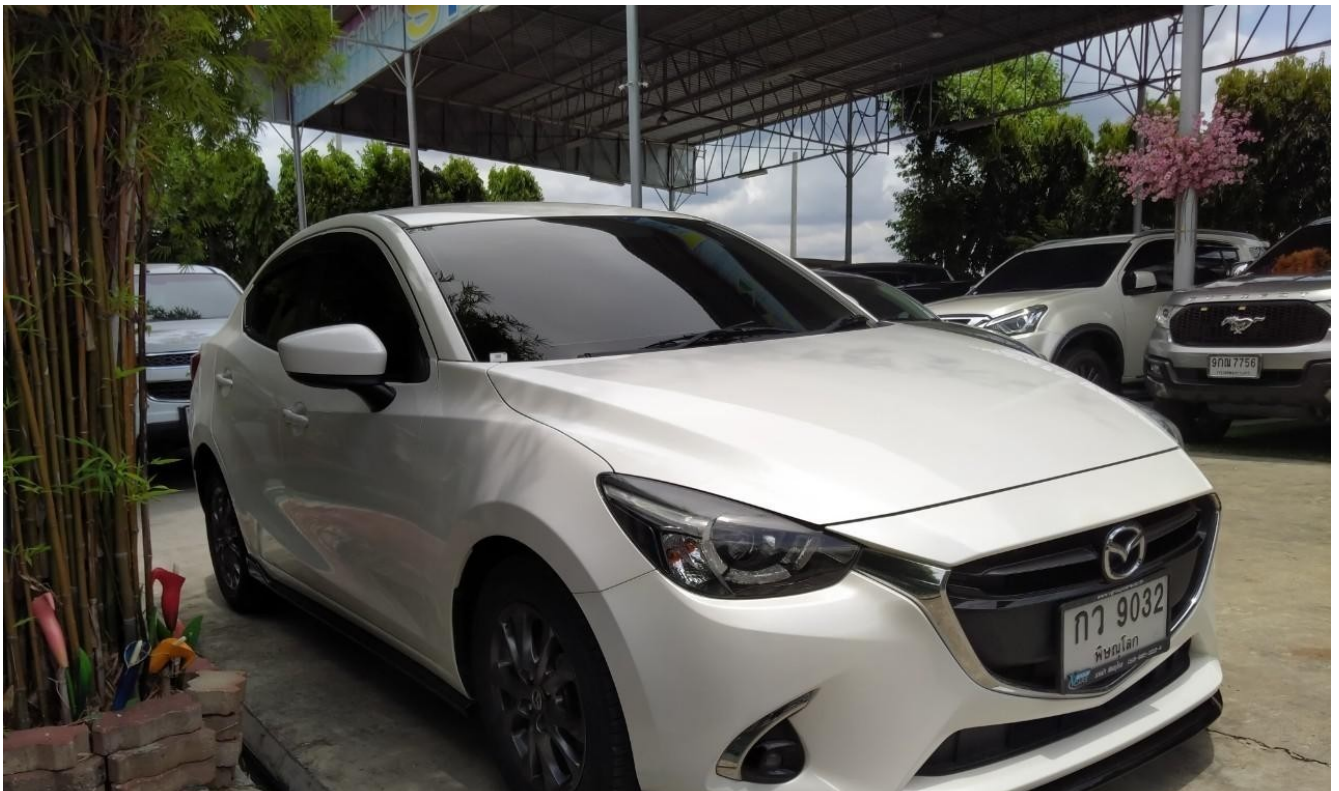
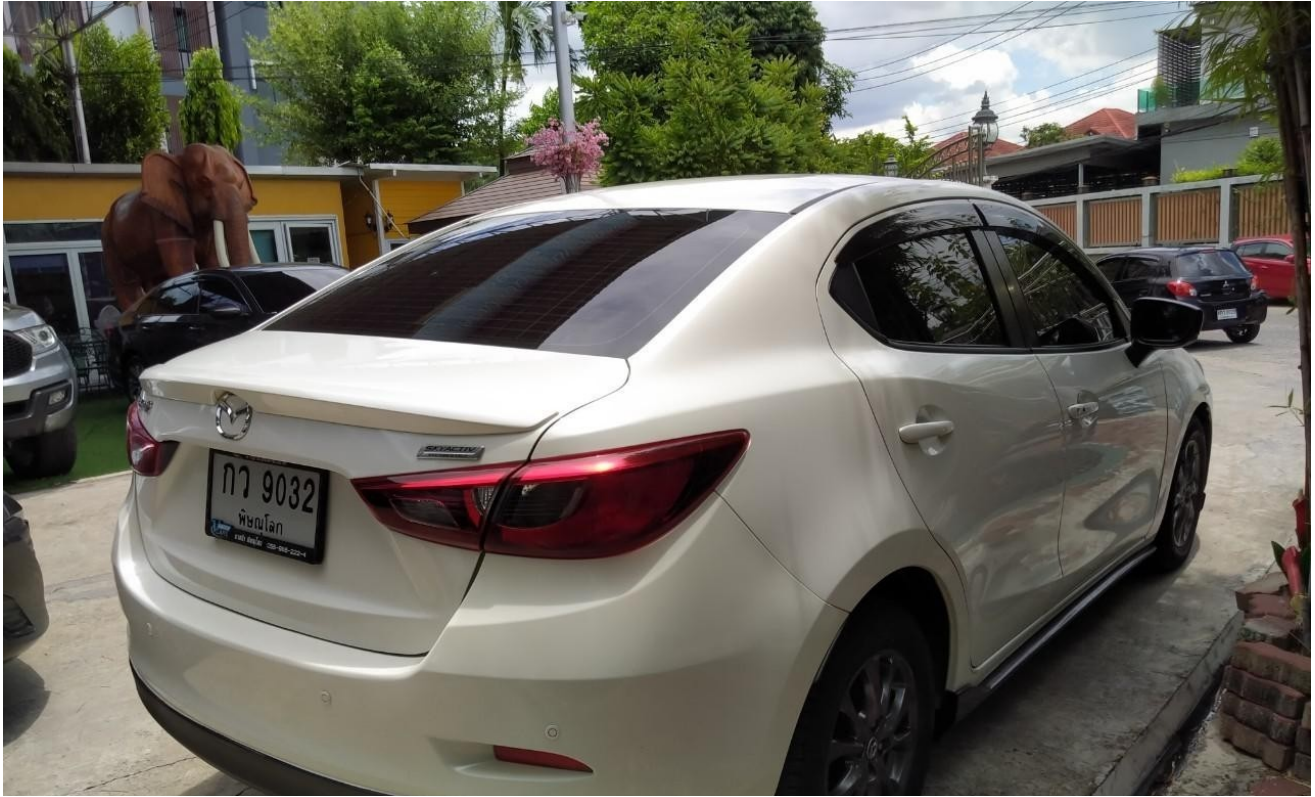
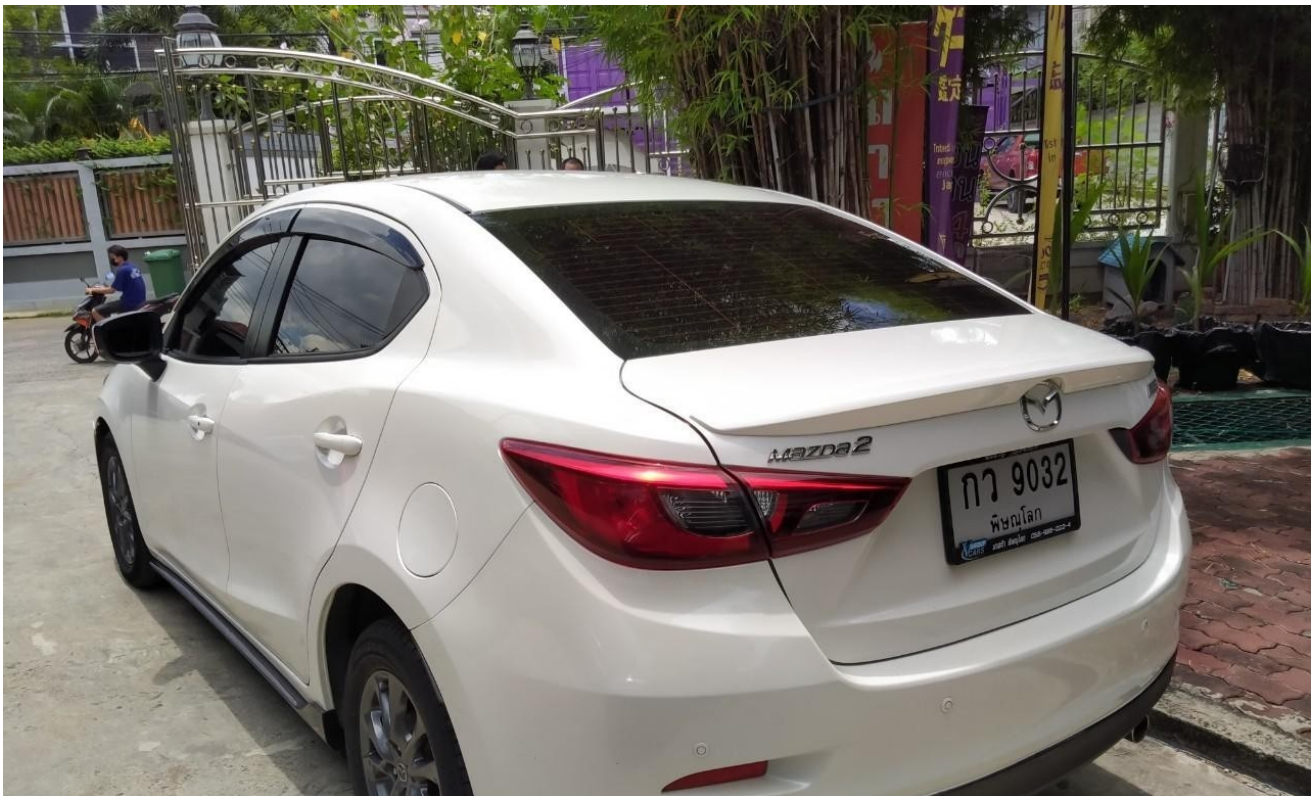
ภาพโครงสร้าง (Body)

รถสภาพดี โครงสร้างไม่เคยเกิดอุบัติเหตุ ไม่เคยจมน้ำและไฟไหม้

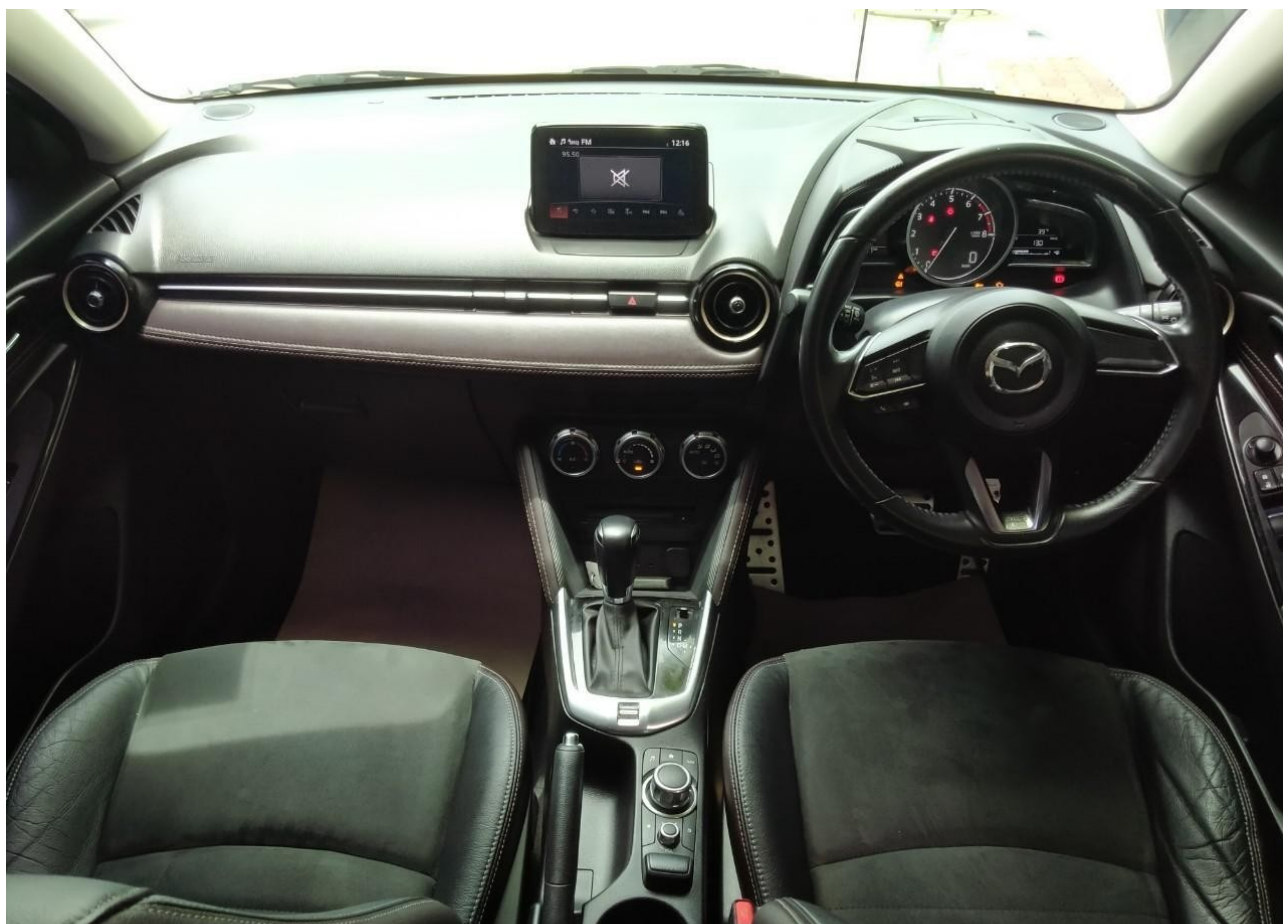
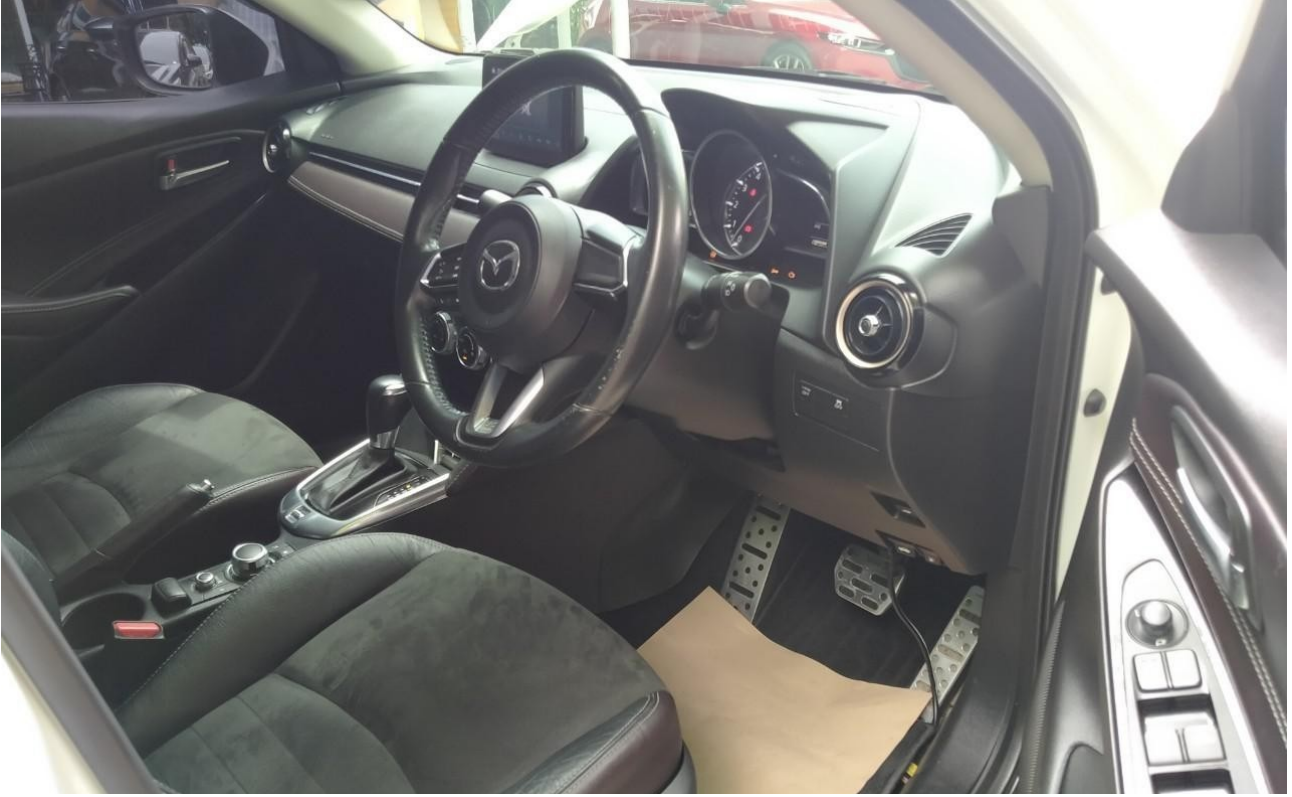
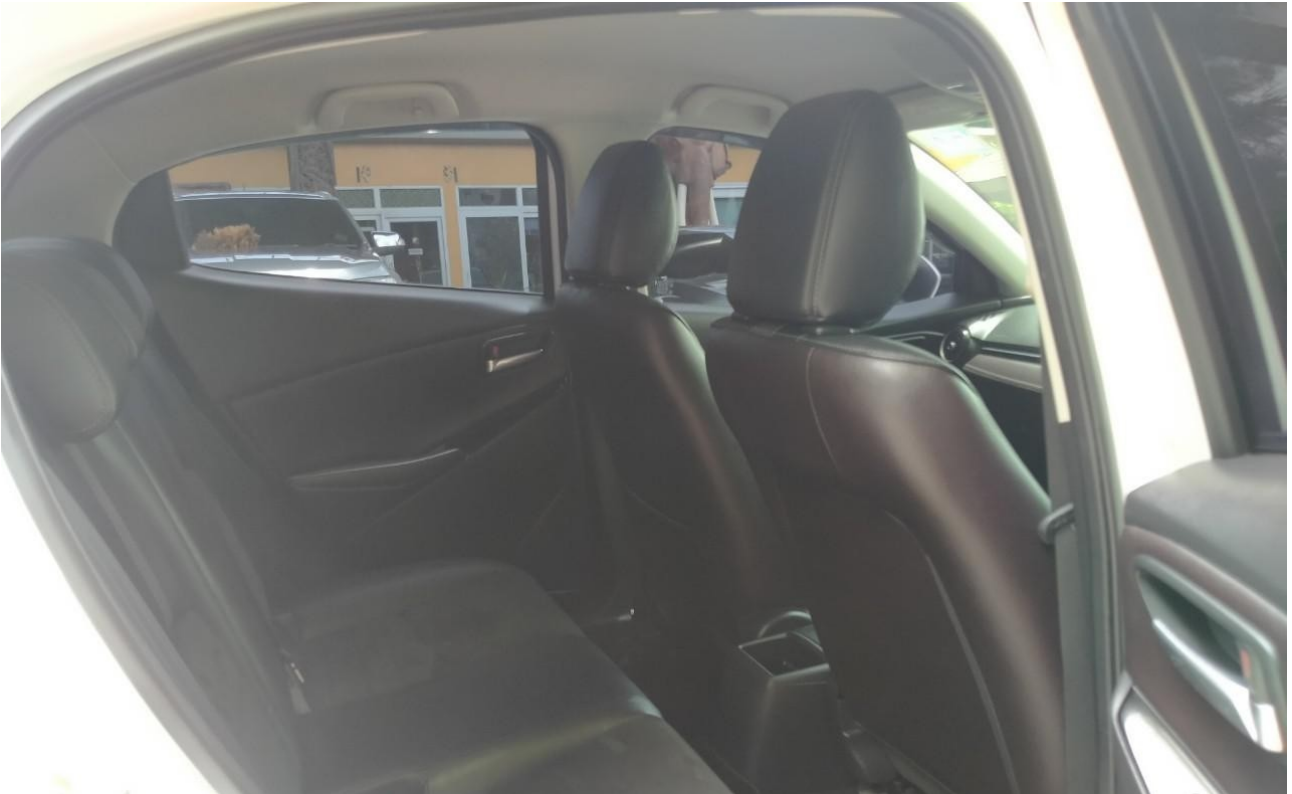
### ภาพภายใน

รถสภาพดี โครงสร้างไม่เคยเกิดอุบัติเหตุ ไม่เคยจมน้ำและไฟไหม้
