Vehicle Inspection Report

สรุปผลการตรวจสอบ (Inspection Summary)

ยี่ห้อ/รุ่น (Make/Model): HONDA CIVIC	วันที่ตรวจสอบรถยนต์ (Date of Inspection): 07.03.61
เลขตัวถัง (VIN): MRHFC1680GT102685	เลขคำขอบริการ (Job No.): I018/027-029
เลขเครื่องยนต์ (Engine No.): L15B71603634	Vehicle Picture:  
ปีผลิต (Build Date): 2016	
สี (Color): ขาว	
เลขไมล์ (Mileage): 28199	
เลขทะเบียน (No. Plate): 6กค 8912	
ทะเบียนหมดอายุ (Registration Expiry): 27 มี.ค 61	
ชื่อลูกค้า Customer Name: BB SMART CAR 2	
ที่อยู่ (Address):	
โทรศัพท์ (Tel):	
สถานที่ตรวจสอบรถ (Inspection Place): BB SMART CAR 2

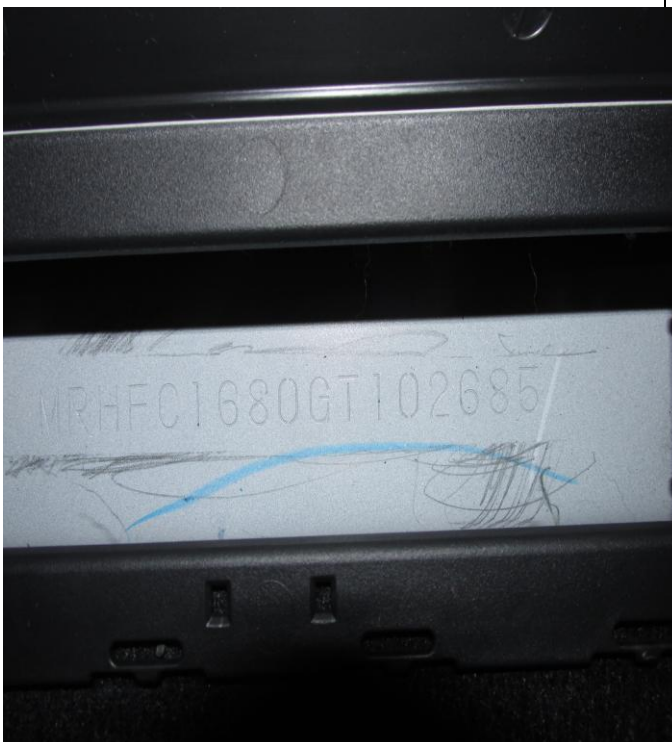
รูปเลขตัวถัง (VIN Picture):

สี ขาว เลขตัวรถ MRHFC1680GT102685 เลขเครื่องยนต์ L15B71603634

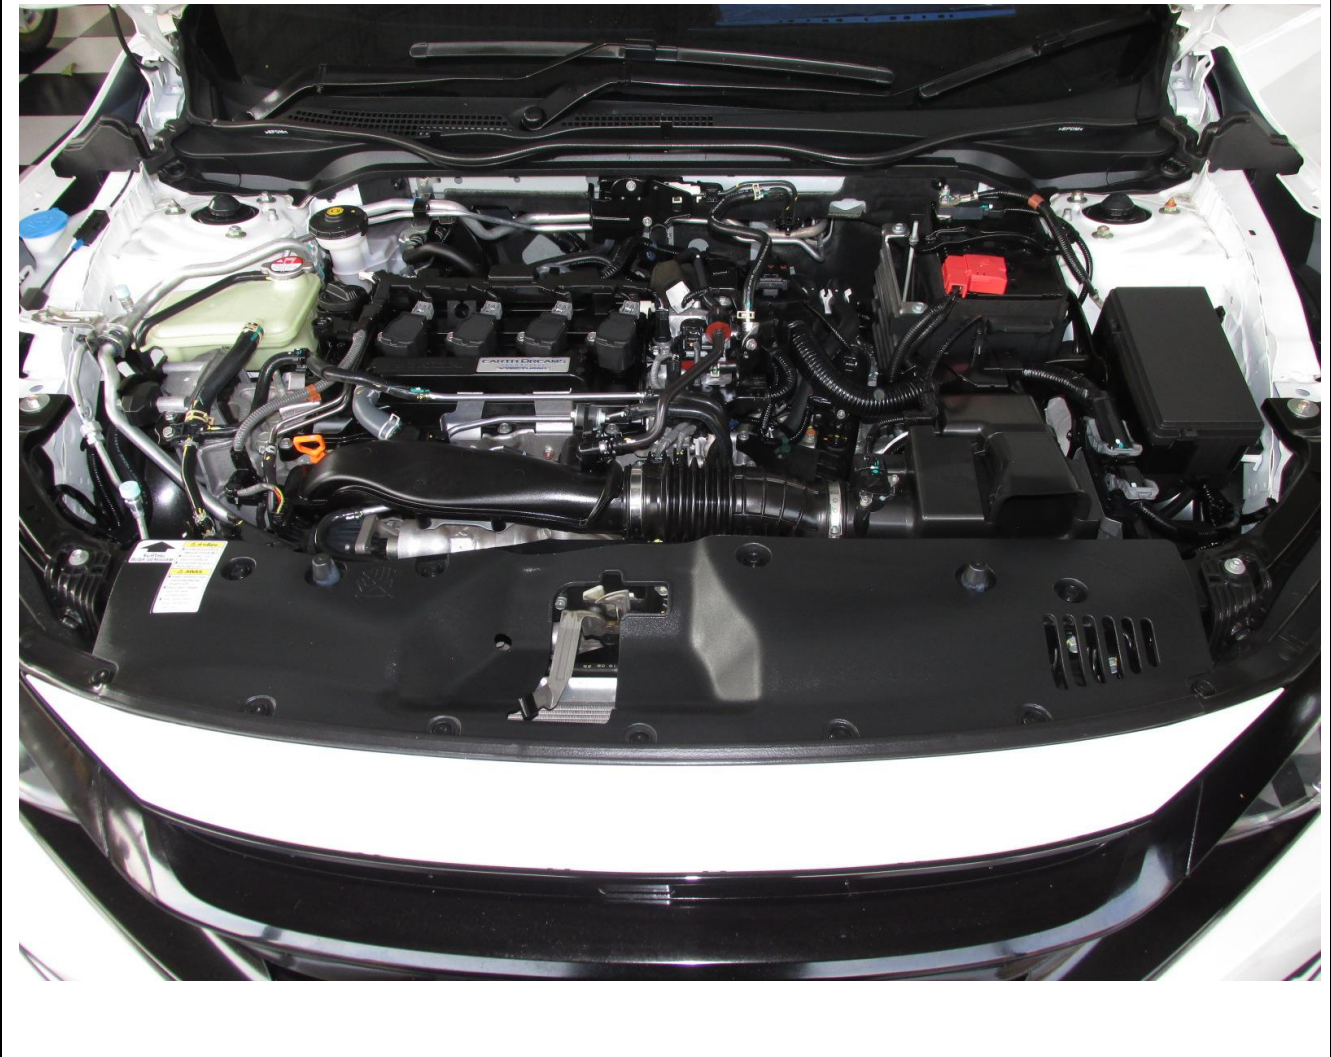
ภาพห้องเครื่อง - Engine Bay Visual Details

Battery Test																																																									
Voltage	12.08	V																																																							
Rating	450	CCA																																																							
Current	400	CCA																																																							
Internal resistance	6.76	mΩ																																																							
State of Charge	28	%																																																							
State of Health	77	%																																																							
Status	Good																																																								
Test Date	07.03.61																																																								
Charging System Test at 2000 rpm																																																									
Voltage	14.36	V																																																							
Status	Normal																																																								
Start System Test

Start Voltage	7.94	V																																																							
Status	Too low																																																								
Max. Load Test at 2000 rpm																																																									
Max. Load Voltage	14.22	V																																																							
Status	Normal

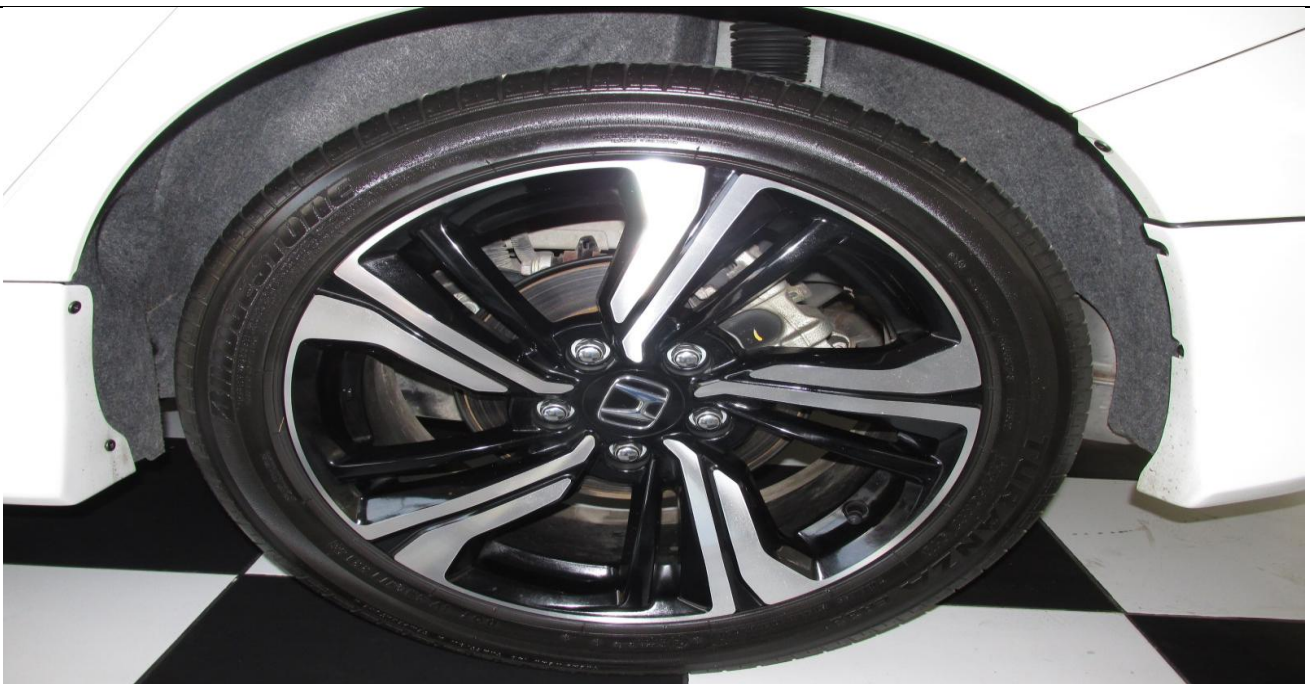
ภาพโดยรวมของยาง ล้อ และ เบรค - Tyres, Wheels & Brakes Visual Details:

สภาพยางรถยนต์, เดือน/ปี ผลิต Tyres Appearance, Year	ปียางผลิต 3316 ยางสภาพดี

จานเบรค Brake Discs (Front/Rear)	ควรเจียจานเบรคครั้งต่อไปที่เปลี่ยนผ้าเบรค

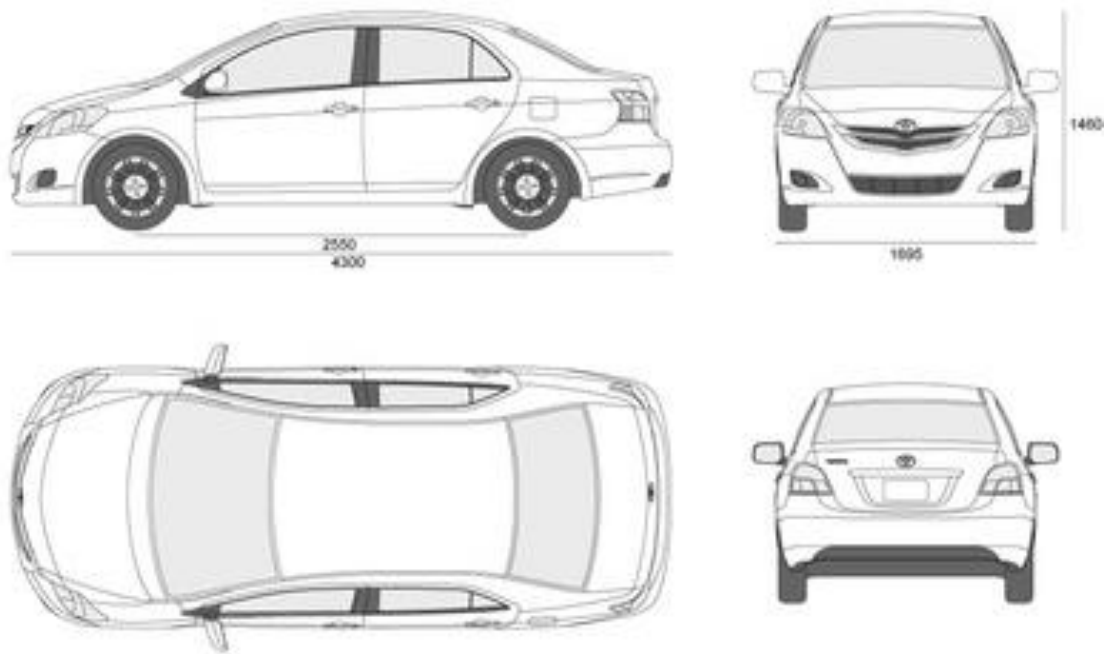
ความหนาสีรอบรถเก๋ง 3,4 และ 5 ประตู - Paint Thickness on 3,4 and 5 door car:

ชิ้นส่วนยานยนต์ (Car Part)	ความหนาสี Paint Thickness (µm)			
	P1	P2	P3	Average
Front Wing (RH)	104	101	102	102
Front Wing (LH)	108	94	95	99
Front Door (RH)	119	121	109	116
Front Door (LH)	106	108	107	107
Rear Door (RH)	111	116	113	113
Rear Door (LH)	110	132	115	119

ชิ้นส่วนยานยนต์ (Car Part)	ความหนาสี Paint Thickness (µm)			
	P1	P2	P3	Average
Rear Wing (RH)	114	102	108	108
Rear Wing (LH)	101	99	99	100
Front Bumper				
Rear Bumper				
Bonnet	95	92	97	95
Roof	91	90	89	90
Boot/Tail Gate	91	79	80	83
