Vehicle Inspection Report

ยี่ห้อ/รุ่น (Brand/Model): MITSUBISHI PAJERO SPORT	วันที่ตรวจสอบรถยนต์ (Date of Inspection): 16.10.61
หมายเลขตัวถัง (VIN): MMTGUKR10GH025794	เลขคำขอบริการ (Job No.): I018/195-006
หมายเลขเครื่องยนต์ (Engine No.): 4N15UAS6678	Vehicle Picture:  
ปีที่ผลิต (Build Date): 2016	
สีรถ (Color): ขาว	
ระยะการใช้งาน(Mileage): 51,978 กม.	
หมายเลขทะเบียน (No. Plate): 6กณ 5206	
วันครบกำหนดชำระภาษี (Registration Expiry): 7 ก.ค 62	
ชื่อลูกค้า (Customer Name): .1บุญชร (ศูนย์รวมรถบ้านรามอินทราซอย5)ตลาดรถกลางคืน	
ที่อยู่(Address):	
โทรศัพท์ (Tel):	
สถานที่ตรวจสอบรถ (Inspection Place): .1บุญชร (ศูนย์รวมรถบ้านรามอินทราซอย5)ตลาดรถกลางคืน

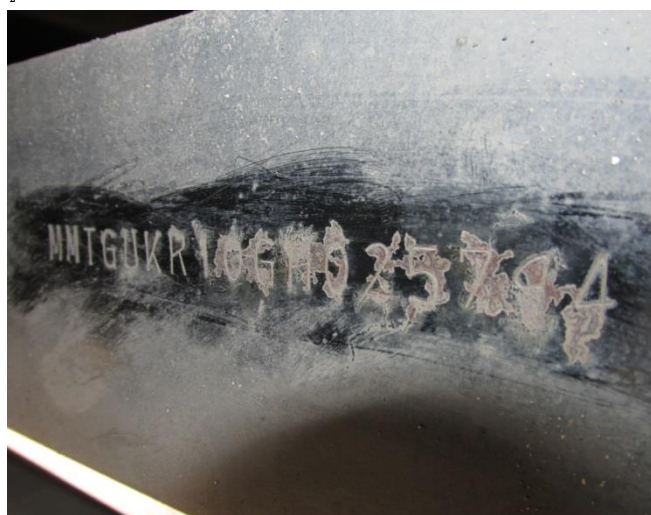
รูปเลขตัวถัง (VIN Picture): มีสนิมรอยขีดข่วน

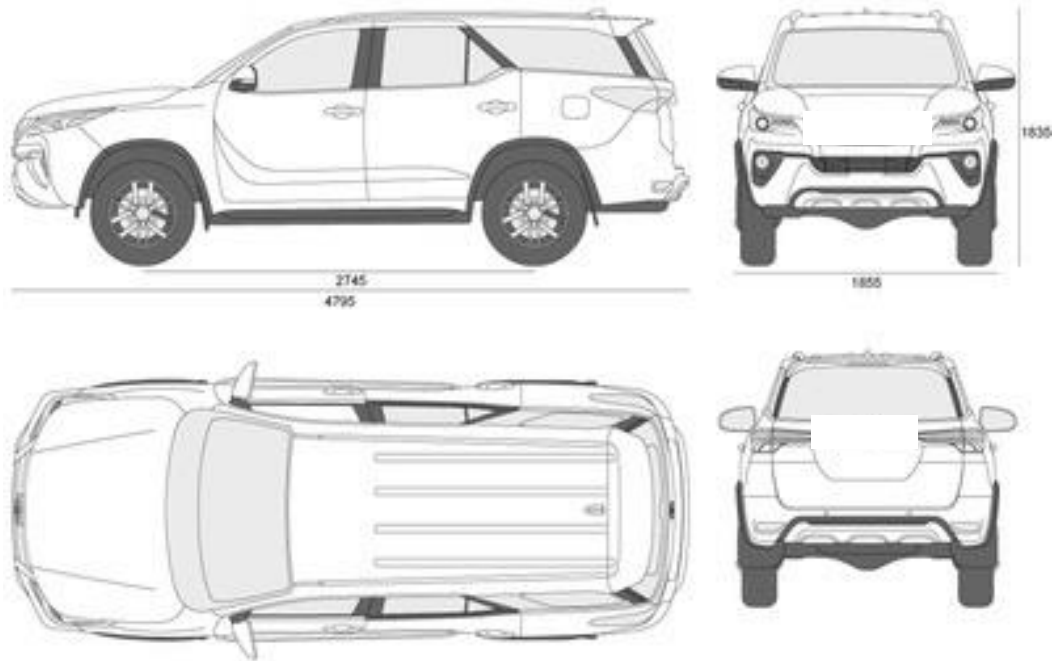
ความหนาสีรถ SUV, MPV - Paint Thickness on SUV, MPV vehicle:

ชิ้นส่วนยานยนต์	ความหนาสี Paint Thickness (µm)			
(Car Part)	P1	P2	P3	Average
Front Wing (RH)	104	116	113	111
Front Wing (LH)	98	87	88	91
Front Door (RH)	99	96	100	98
Front Door (LH)	97	88	83	89
Rear Door (RH)	106	91	93	97
Rear Door (LH)	87	97	101	95

ชิ้นส่วนยานยนต์	ความหนาสี Paint Thickness (µm)			
(Car Part)	P1	P2	P3	Average
Rear Wing (RH)	90	91	93	91
Rear Wing (LH)	84	85	87	85
Front Bumper	-	-	-	-
Rear Bumper	-	-	-	-
Bonnet	96	107	102	102
Roof	95	96	98	96
Boot/Tail Gate	94	96	101	97
