1023/0239-2

Nissan NP 300 Navara 2.5 KING CAB Calibre EL

Aug 10, 2023

## Vehicle Inspection Report สรุปผลการตรวจสภาพรถ (Inspection Summary)

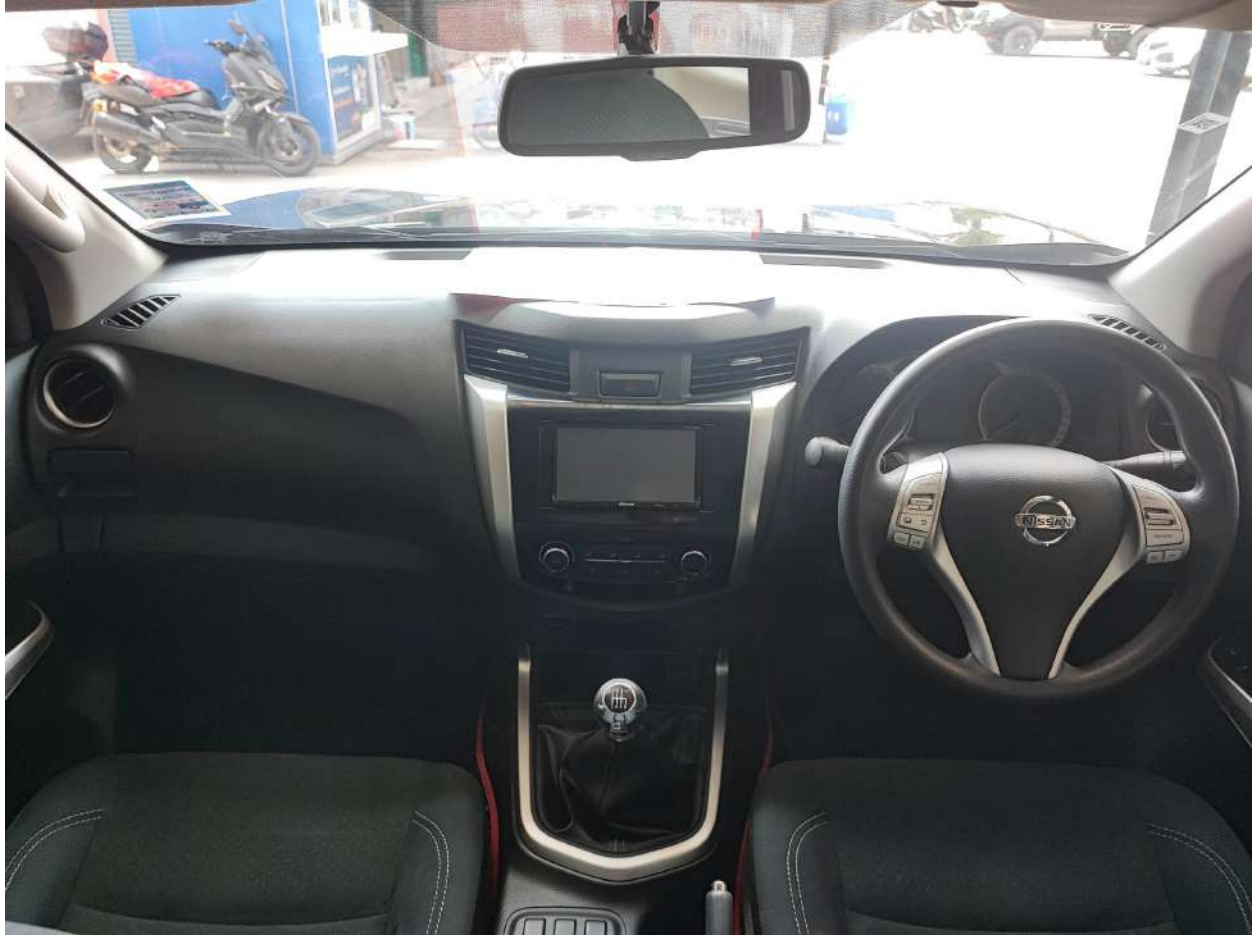
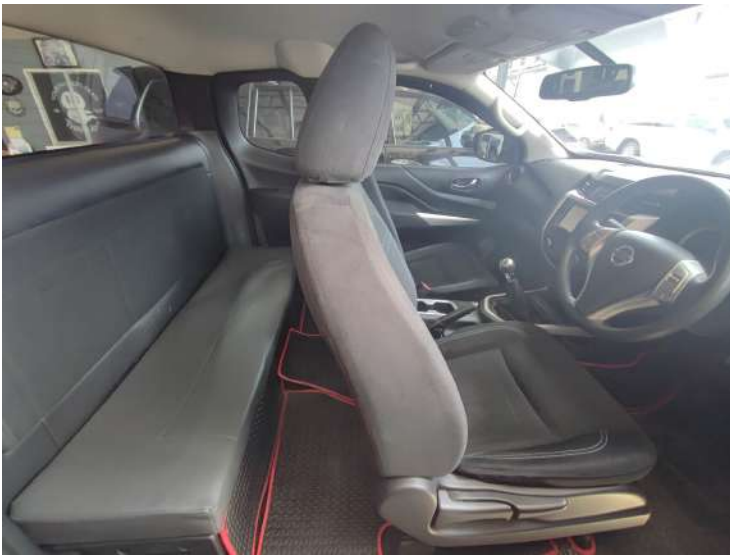
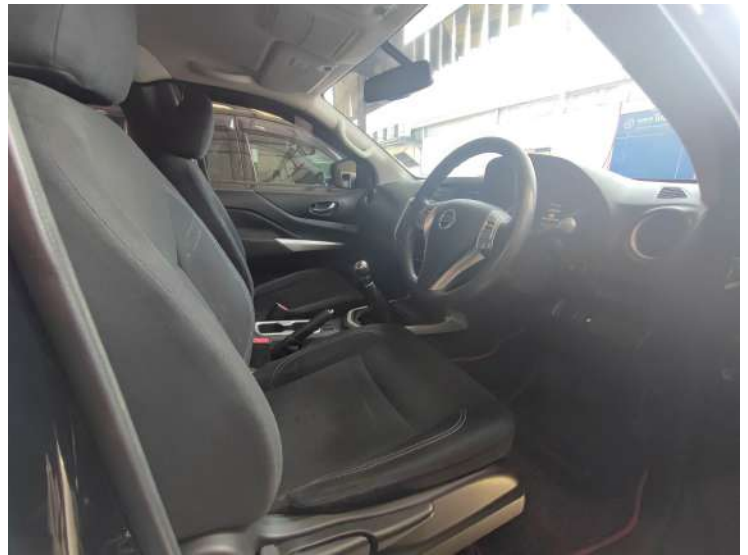
### ภาพภายใน

ประเมินสภาพรวม: ผ่าน  
อุปกรณ์หลัก/อุปกรณ์เสริมขณะขับที่:

- ✓ ระบบปรับอากาศ [ผ่าน]
- ✓ ไฟส่องสว่าง [ผ่าน]
- ✓ ไฟเลี้ยว/ไฟฉุกเฉิน [ผ่าน]
- ✓ หน้าปัดและมาตรวัด [ผ่าน]
- ✓ เข็มชดนิรภัย [ผ่าน]
- ✓ แตร [ผ่าน]
- ✓ เครื่องเล่นเพลง [ผ่าน]
- ✓ ระบบปัดน้ำฝน [ผ่าน]
- ✓ เบาะนั่งยึดแน่น [ผ่าน]
- ✓ กระจกไฟฟ้า [ผ่าน]

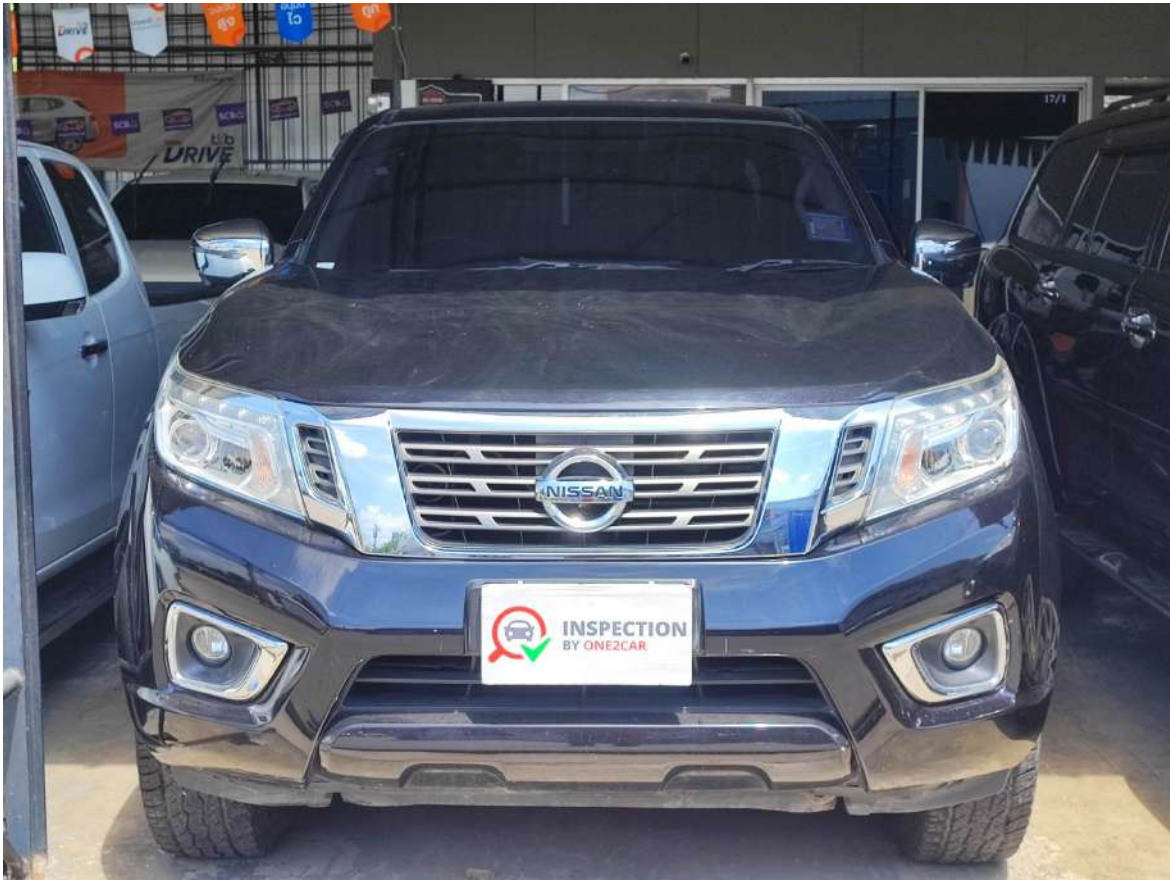
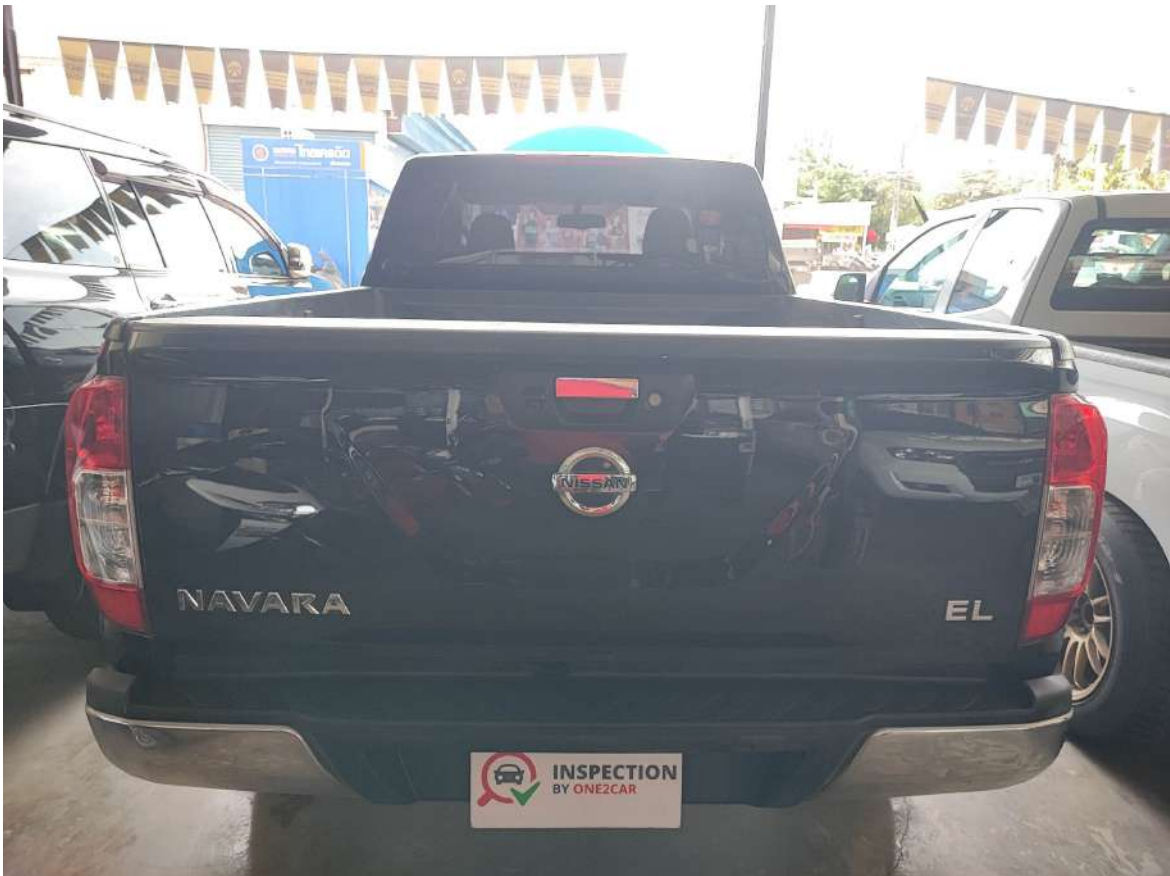
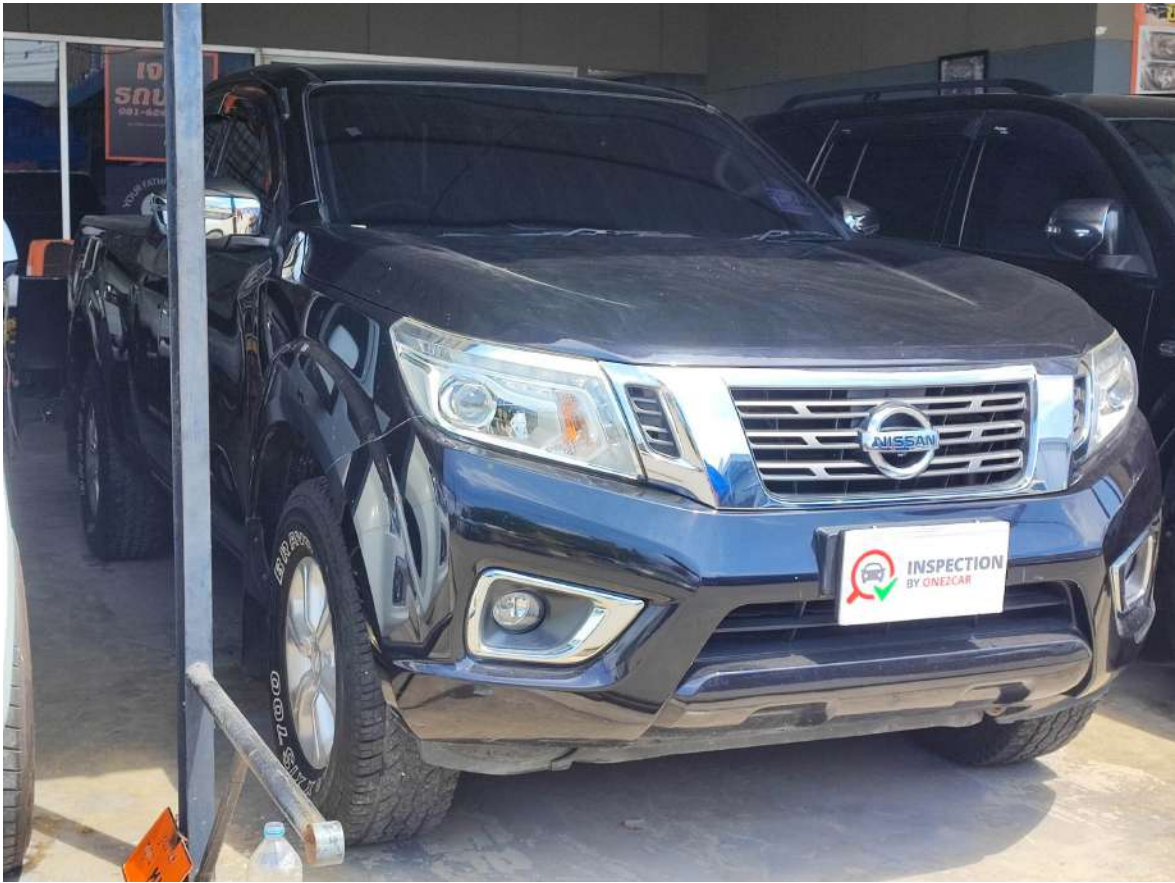
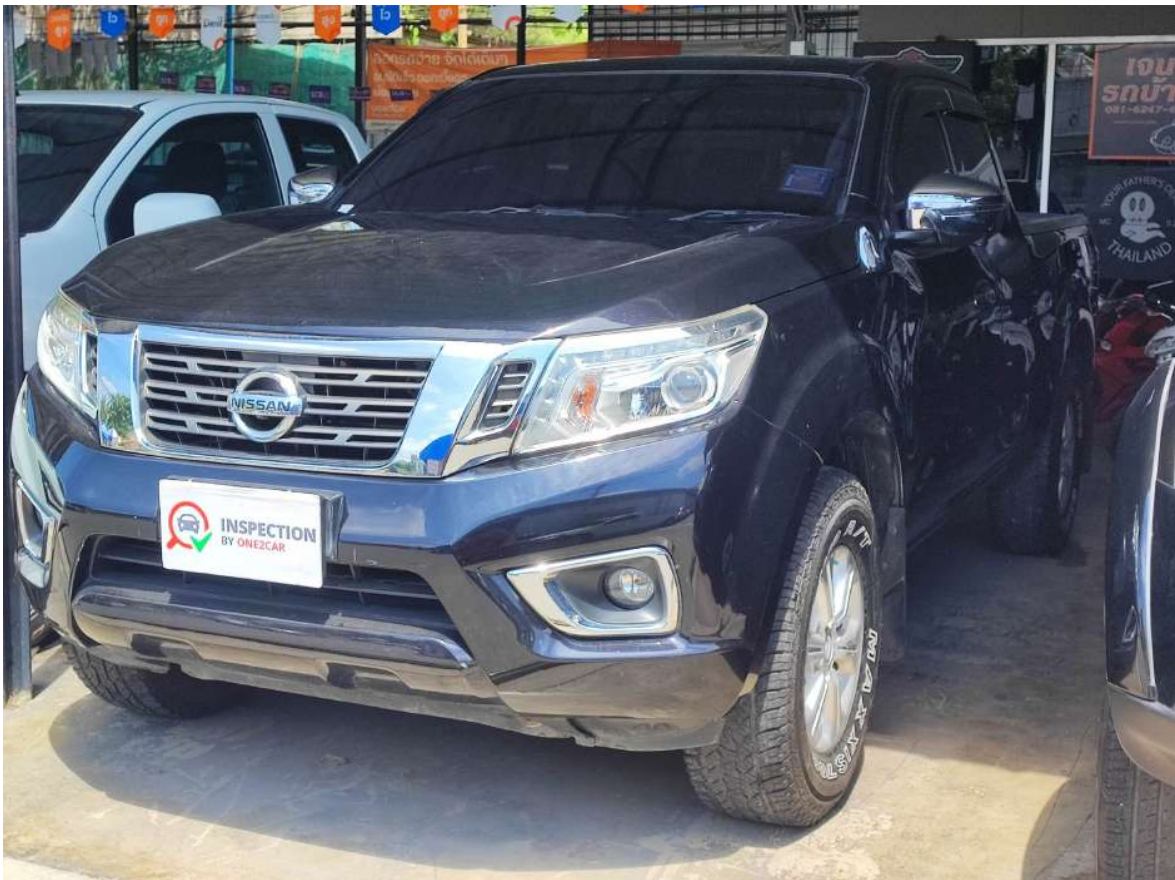
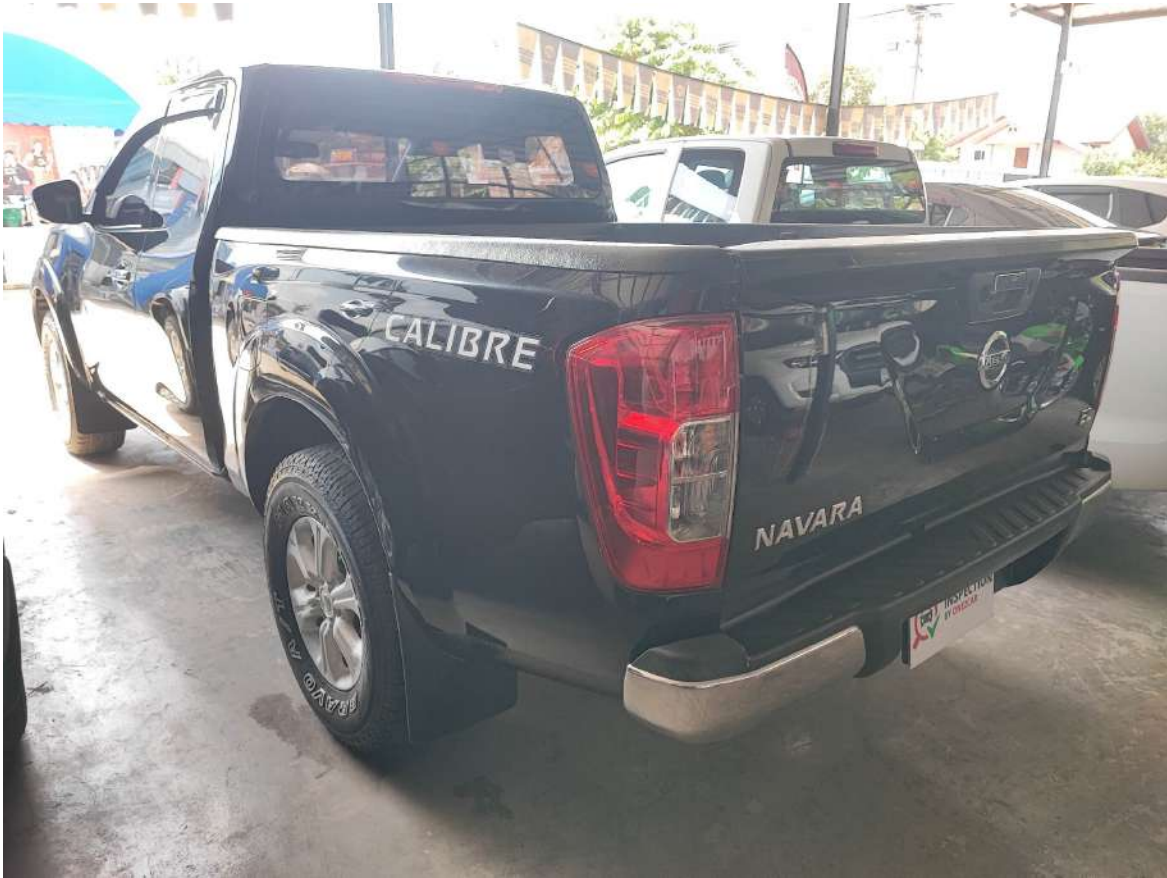
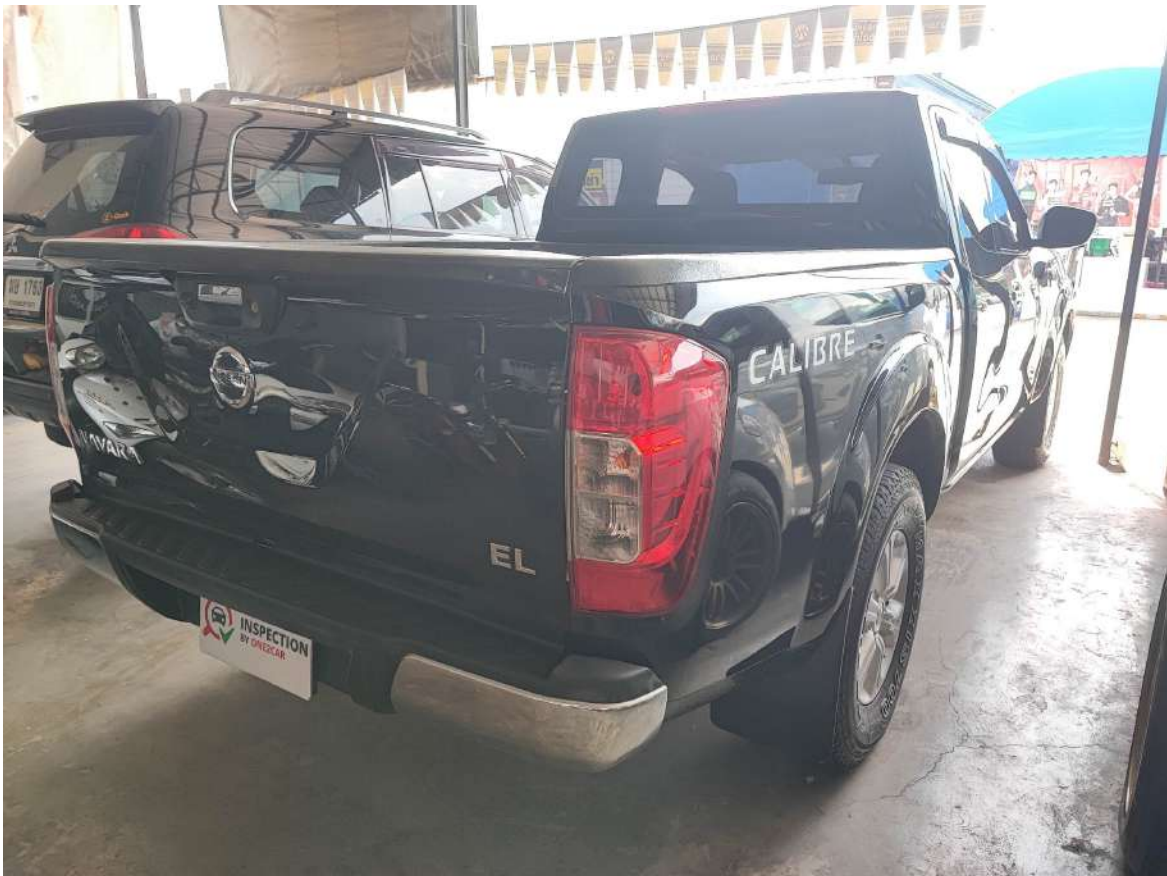
### ภาพภายนอก

- ประเมินสภาพรวม: ผ่าน  
รายการที่รอกการแก้ไข: ไม่พบรายการแก้ไข  
ชิ้นส่วนประกอบตัวถังรถ
- ✓ แผ่นเพลทเลขตัวถังมองเห็นได้ชัดเจน
  - ✓ ชิ้นส่วนประกอบตัวถังรถ ผ่านการวัดค่าความหนาของสีแล้ว
  - ✓ สีรถตรงตามเสาเสาเอกสารจจดทะเบียน

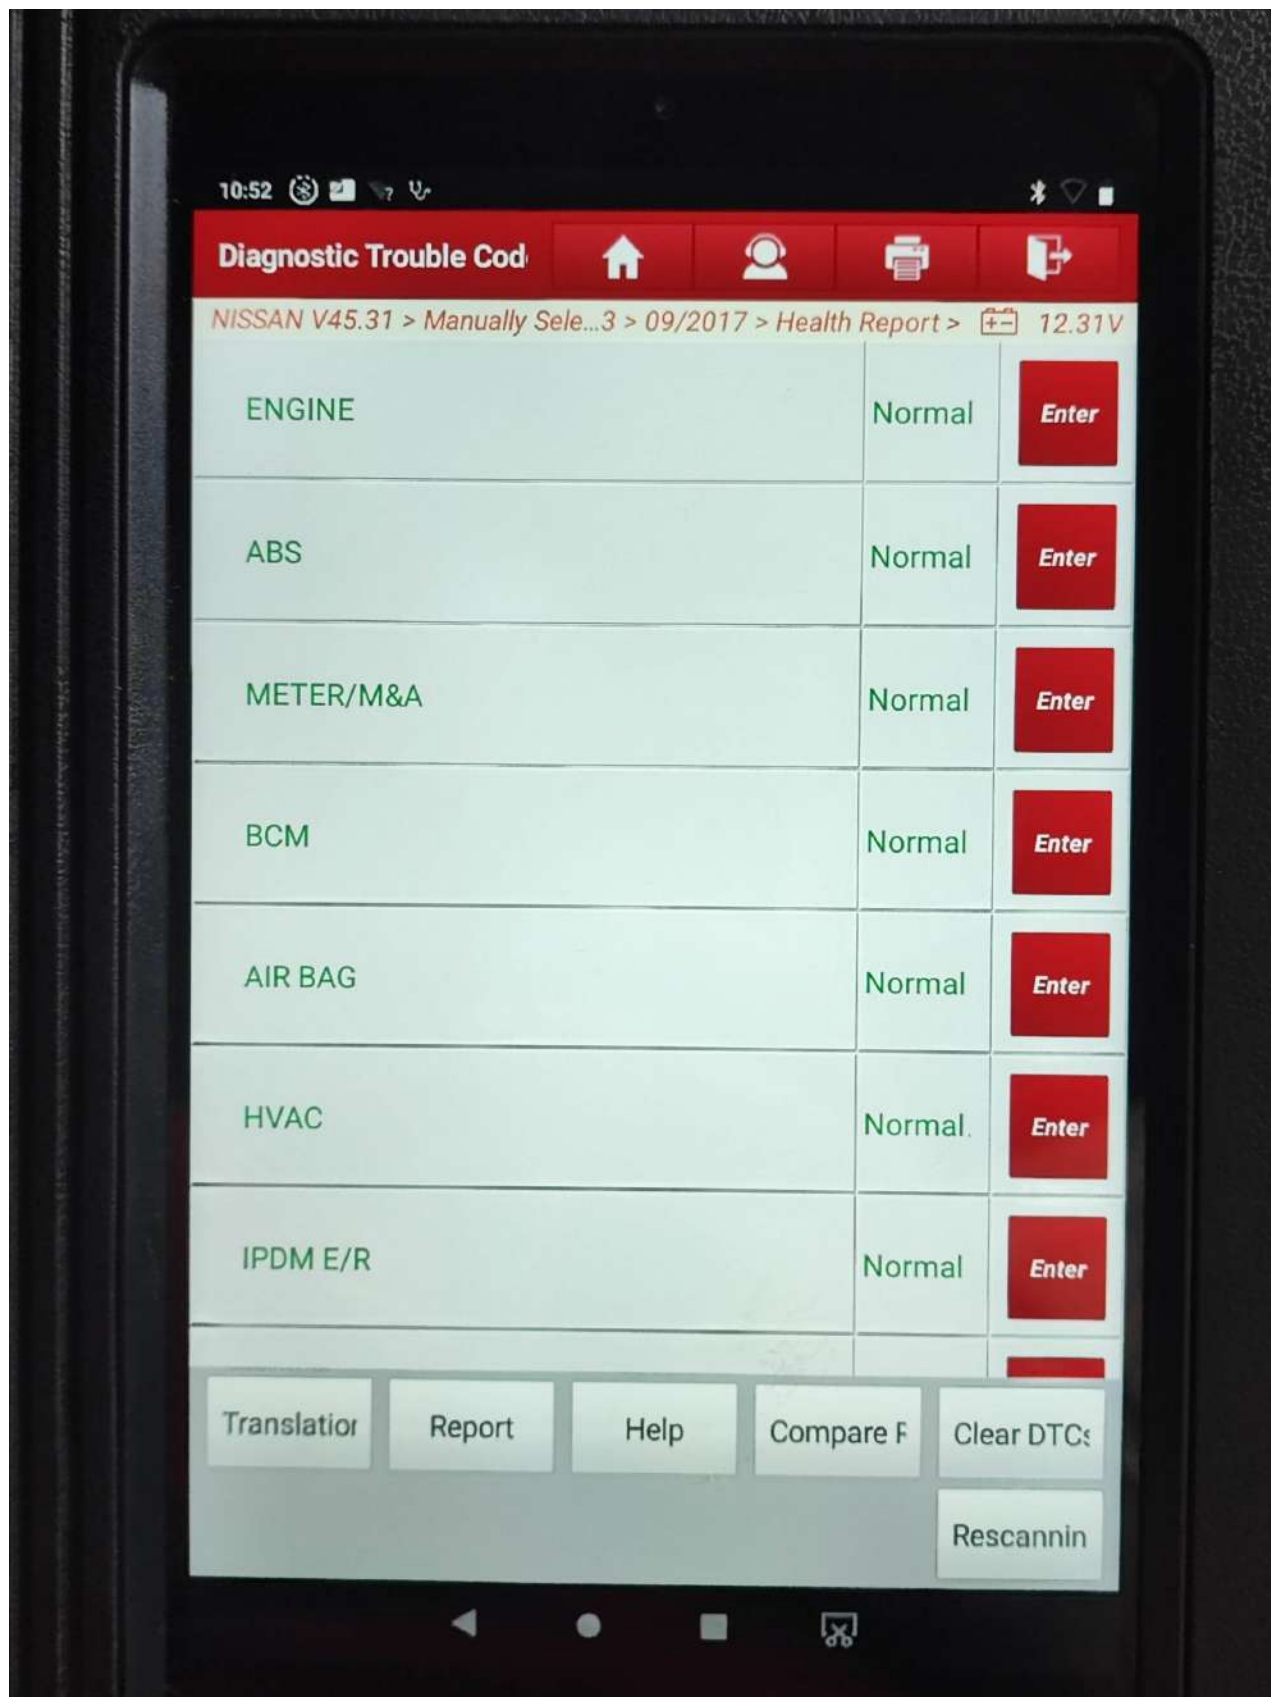
ภาพ OBD

รายการตรวจ 6 รายการ	สถานะ
1.1 ไม่เคยเกิดอุบัติเหตุรุนแรงจนทำให้โครงสร้างรถมีปัญหาความปลอดภัย No Evidence of Major or Hail Damage	ดี (Good)
1.2 ไม่มีการตัดต่อ ตัดแปลง คัชชี และ โครงสร้างรถ No chassis and cab structure modified	ดี (Good)
1.3 ไม่เคยประสบภัยจมน้ำ No Evidence of Flood	ดี (Good)
1.4 ไม่เคยประสบภัยอัคคีภัย No Evidence of Fire	ดี (Good)
1.5 ระบบการทำงานภายในรถยนต์ OBD II On-Board Diagnostics (OBD)	ดี (Good)
1.6 สภาพรถโดยรวม Overall Appearance	ดี (Good)
