# Vehicle Inspection Report

## สรุปผลการตรวจสอบ (Inspection Summary)

| ยี่ห้อ/รุ่น (Brand/Model): HONDA CIVIC 1.8 EL A/T | วันที่ตรวจสอบรถยนต์ (Date of Inspection): 21-05-64 |
| หมายเลขตัวถัง (VIN): MRHFC6630JT103481 | เลขคำขอบริการ (Job No.): I021/0014-34 |

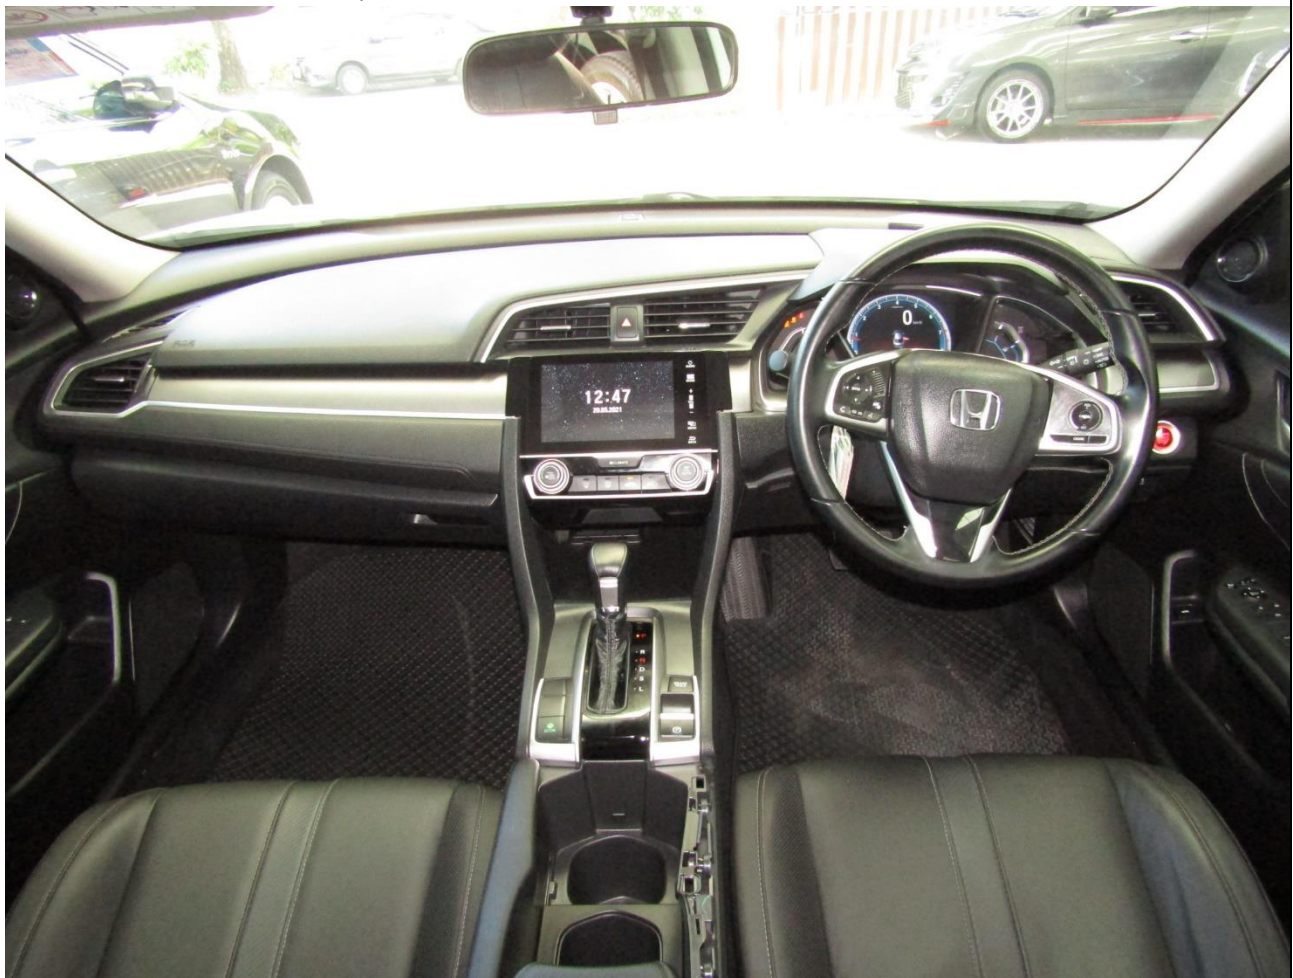
### ภาพภายในด้านหน้า หลัง และ จุดบกพร่อง - Interior Visual Details (Front, Rear and/or Defect):

| | ที่นั่ง สภาพ<br>Seat Appearance | สภาพตามอายุการใช้งาน |
| | สภาพ รางได้เบาะ<br>Seat slide adjust rail | สภาพตามอายุการใช้งาน |
| | เข็มขัดนิรภัย<br>Seat Belts | สภาพตามอายุการใช้งาน |

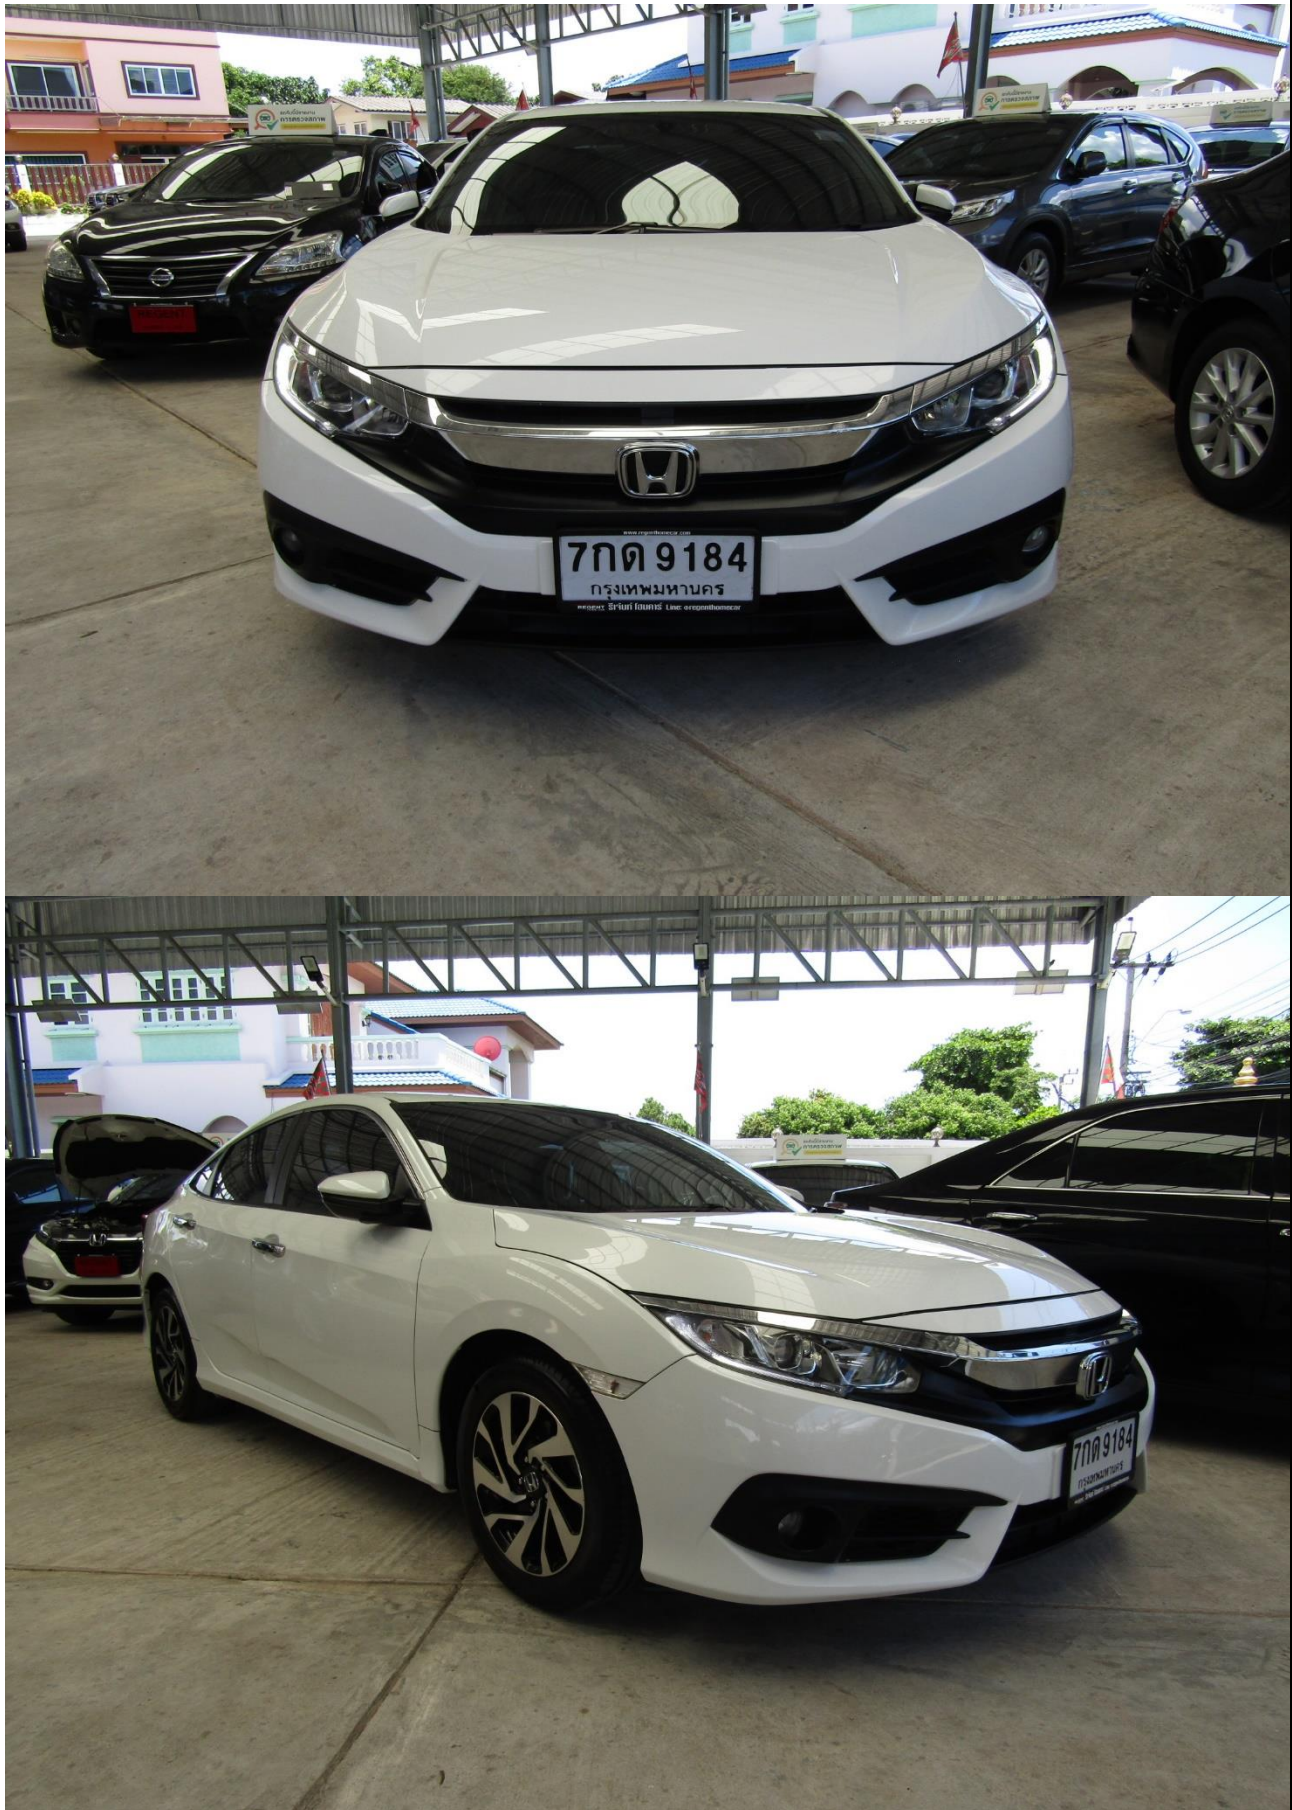
ภาพภายนอก - Exterior Visual Details:

| | กันชนหน้า<br>Front Bumper | สภาพดี |

| | กันชนหลัง<br>Rear Bumper | สภาพดี |

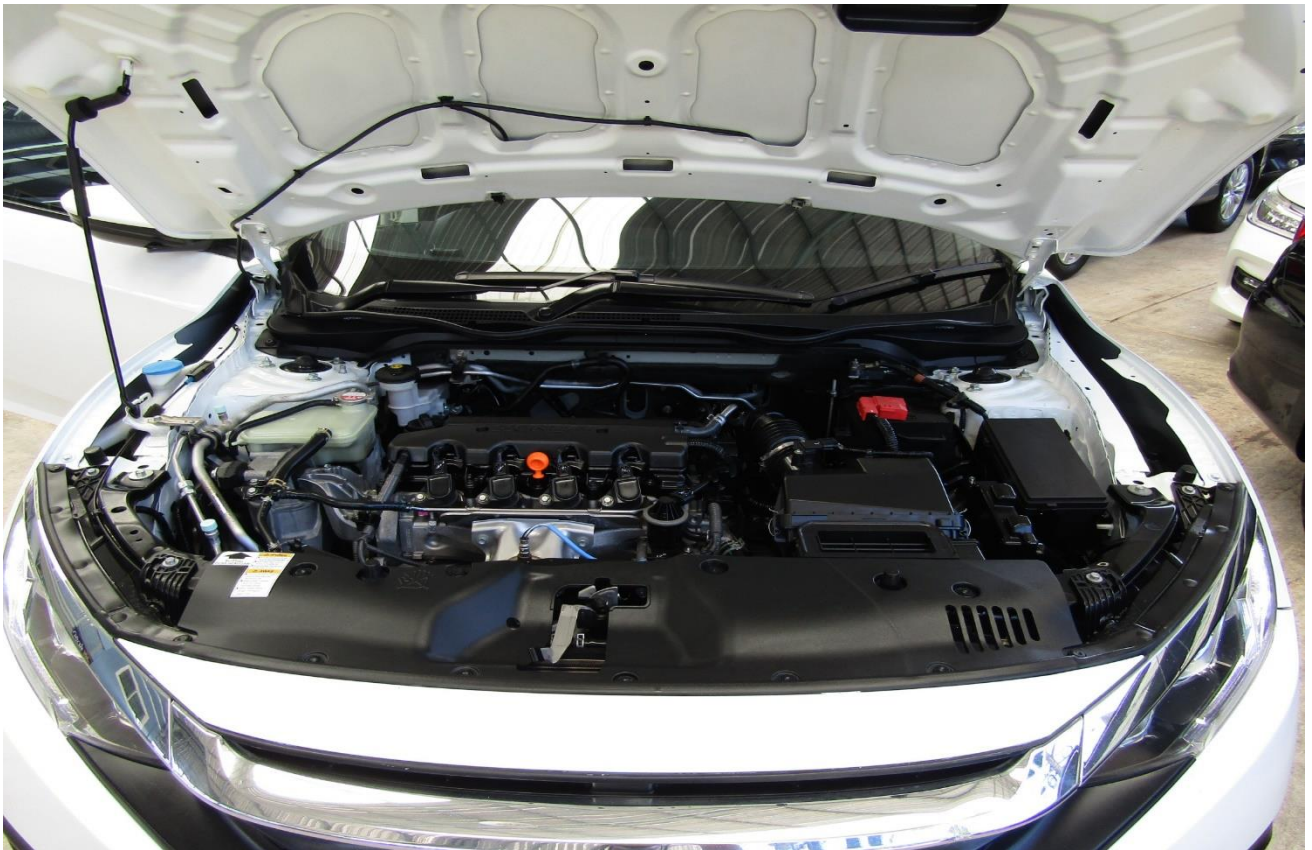
ภาพห้องเครื่อง - Engine Bay Visual Details:

| | | Voltage | 12.12 V | Voltage | 11.14 V |
| | | Rating | 380 CCA | Status | Normal |
| | | Status | Good | Max. Load Voltage | 11.15 V |
