Vehicle Inspection Report

สรุปผลการตรวจสอบ (Inspection Summary)

ยี่ห้อ/รุ่น (Brand/Model): TOYOTA FORUNER V	วันที่ตรวจสอบรถยนต์ (Date of Inspection): 11.7.61
หมายเลขตัวถัง (VIN): MROZZ69G703131524	เลขคำขอบริการ (Job No.): I018/0102-001
หมายเลขเครื่องยนต์ (Engine No.): 1KD-U479339	Vehicle Picture:

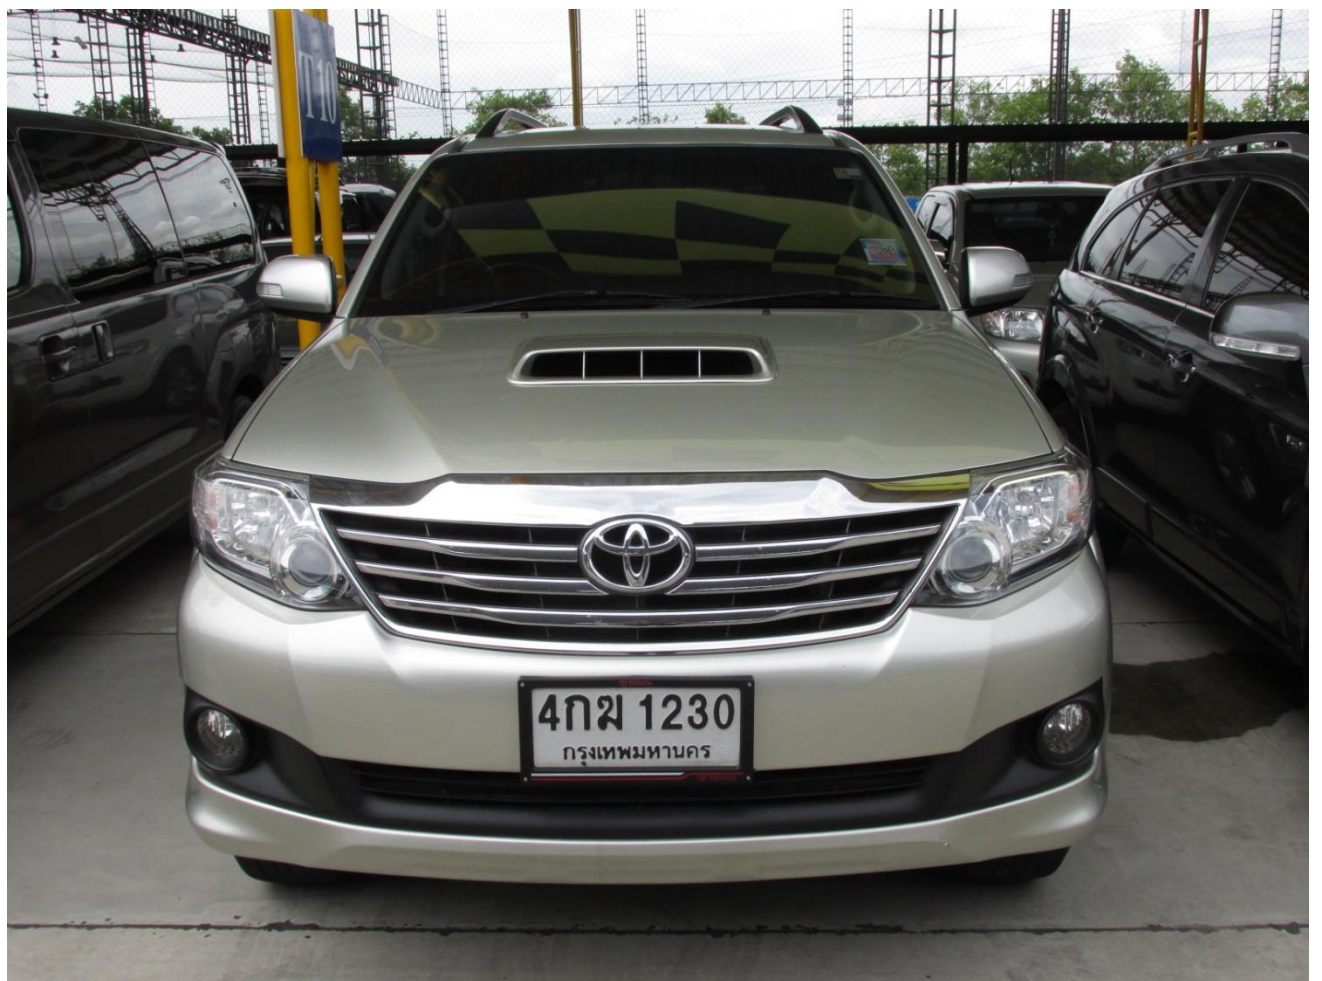
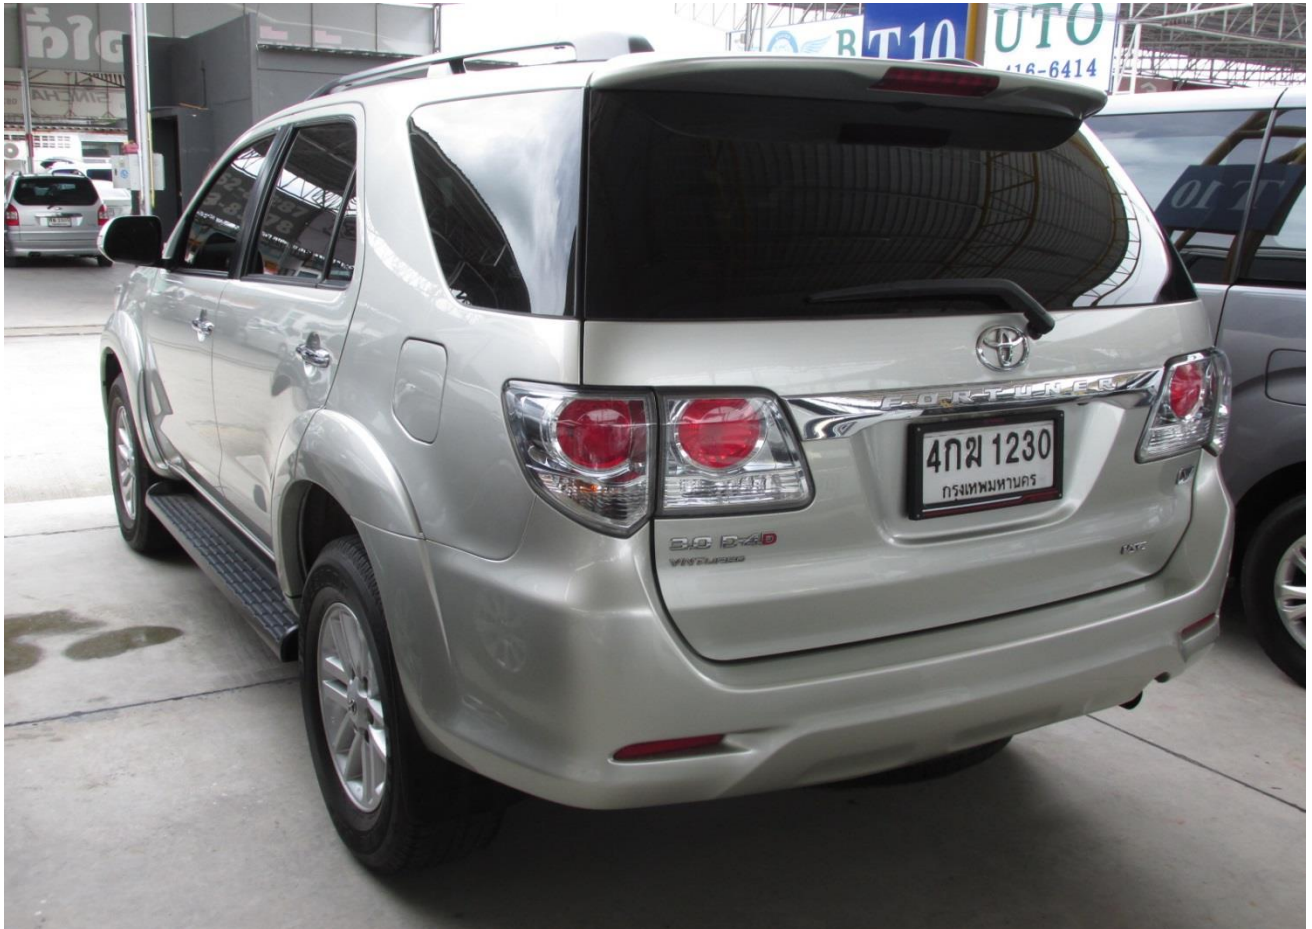
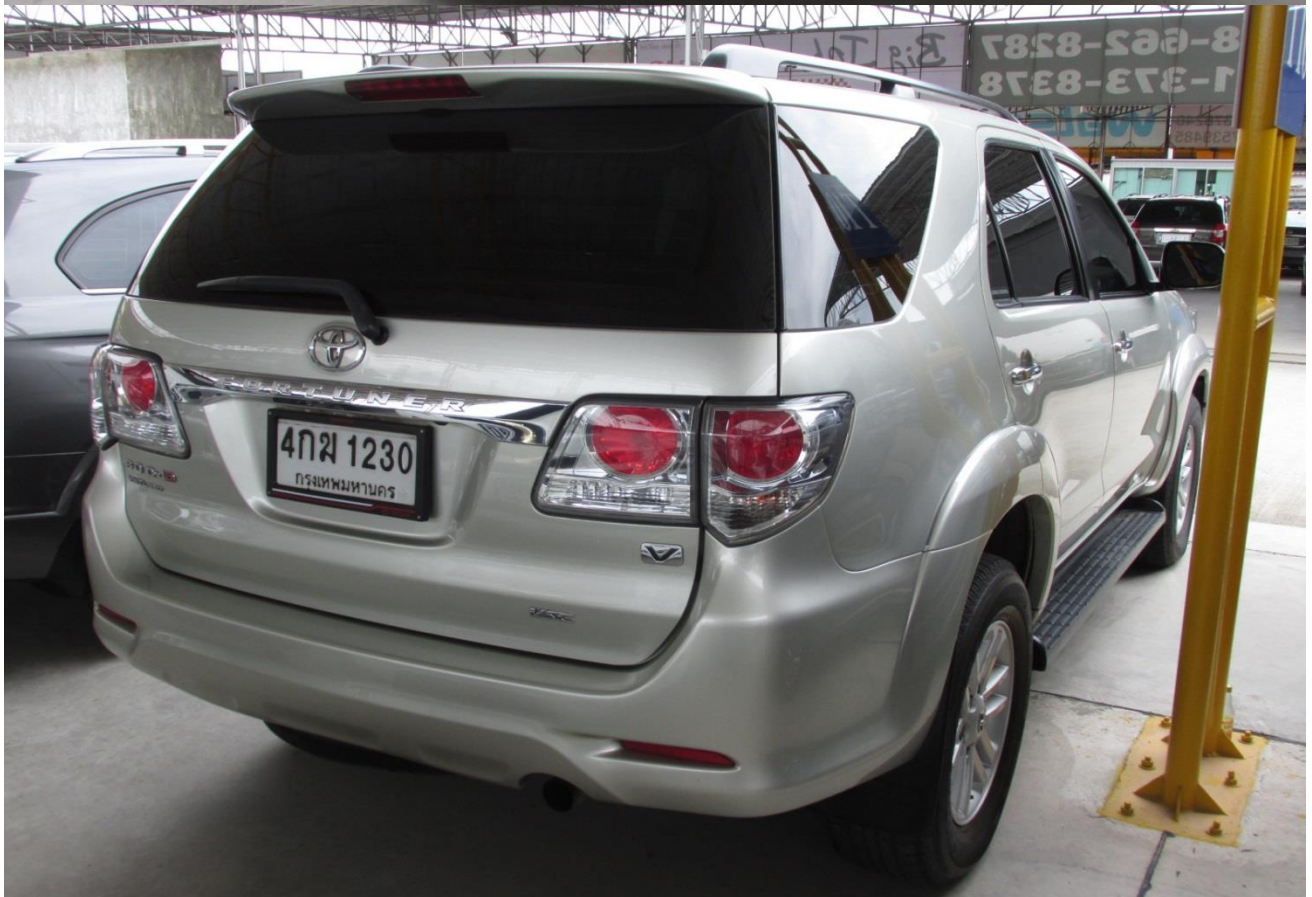
ภาพภายนอก - Exterior Visual Details:

กันชนหน้า Front Bumper	มีรอยครูด

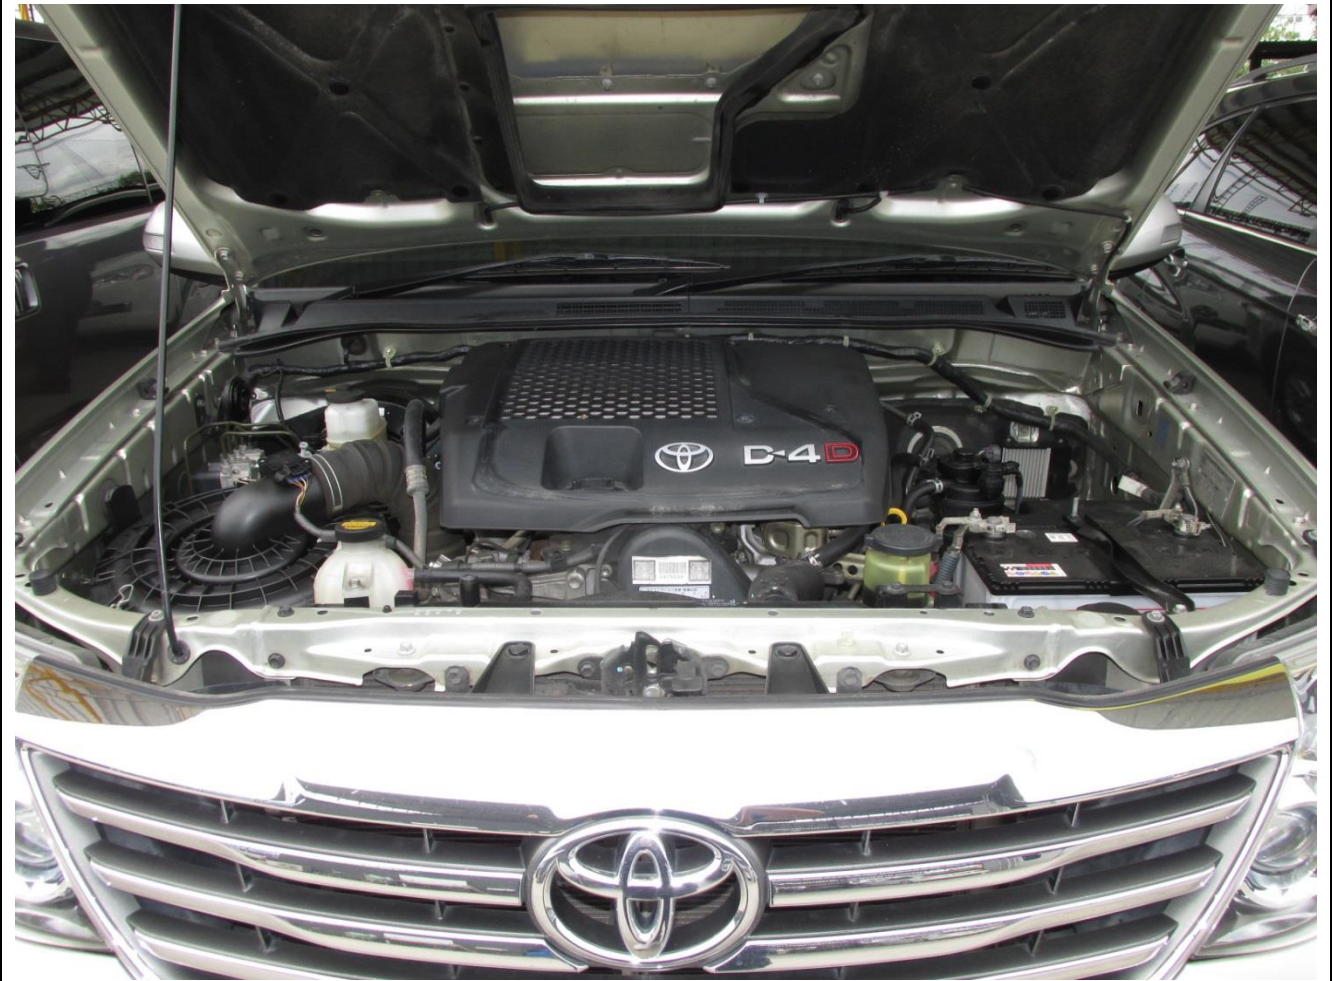
ภาพห้องเครื่อง - Engine Bay Visual Details:

Battery Test																																							
Voltage	11.95 V																																						
Rating	710 CCA																																						
Current	634 CCA																																						
Internal resistance	4.26 mΩ																																						
State of Charge	15 %																																						
State of Health	77 %																																						
Status	Good																																						
Test Date	9.7.61																																						
Charging System Test at 2000 rpm																																							
Voltage	13.55 V																																						
Status	Normal																																						
Start System Test																																							
Start Voltage	7.72 V																																						
Status	Too low																																						
Max. Load Test at 2000 rpm																																							
Max. Load Voltage	13.60

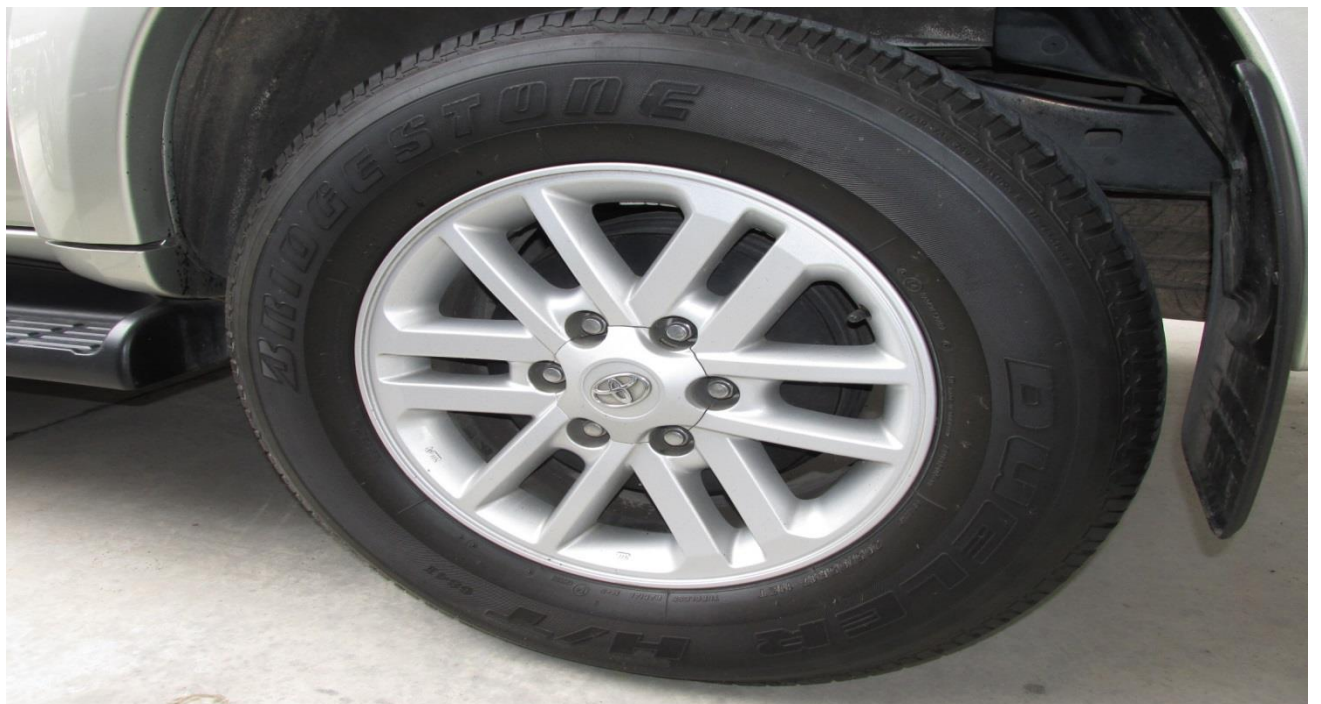
ภาพโดยรวมของยาง ล้อ และ เบรค - Tyres, Wheels & Brakes Visual Details:

สภาพยางรถยนต์, สัปดาห์/ปี ผลิต Tyres Appearance, Year	2215 ยางสภาพพอใช้ควรเปลี่ยนยางใหม่
 	สภาพล้อ,ฝาครอบล้อ Wheel Rims Appearance	สภาพดีตามอายุการใช้งาน
 	ล้อ และยางอะไหล่ Spare Tyre & Rim	มีประจำรถ
 	คาลิปเปอร์เบรค และท่อน้ำมัน Brake Hose Callipers & Pipes	สภาพปกติไม่พบการรั่วซึม
 	ผ้าดิสเบรค (หน้า/หลัง) Brake Pads (Front/Rear)	สภาพดีตามอายุการใช้งาน
 	จานดิสเบรค(หน้า/หลัง) Brake Discs (Front/Rear)	ควรเจียจานเบรคครั้งต่อไปที่เปลี่ยนผ้าเบรค
 	ดรัมเบรคล้อหลัง Brakes and Drums any No Leakage	สภาพดีตามอายุการใช้งาน
 	การทำงานของเบรคมือ Park Brake function	ระบบการทำงานปกติ
 	คำแนะนำอื่นๆ Other	N/A

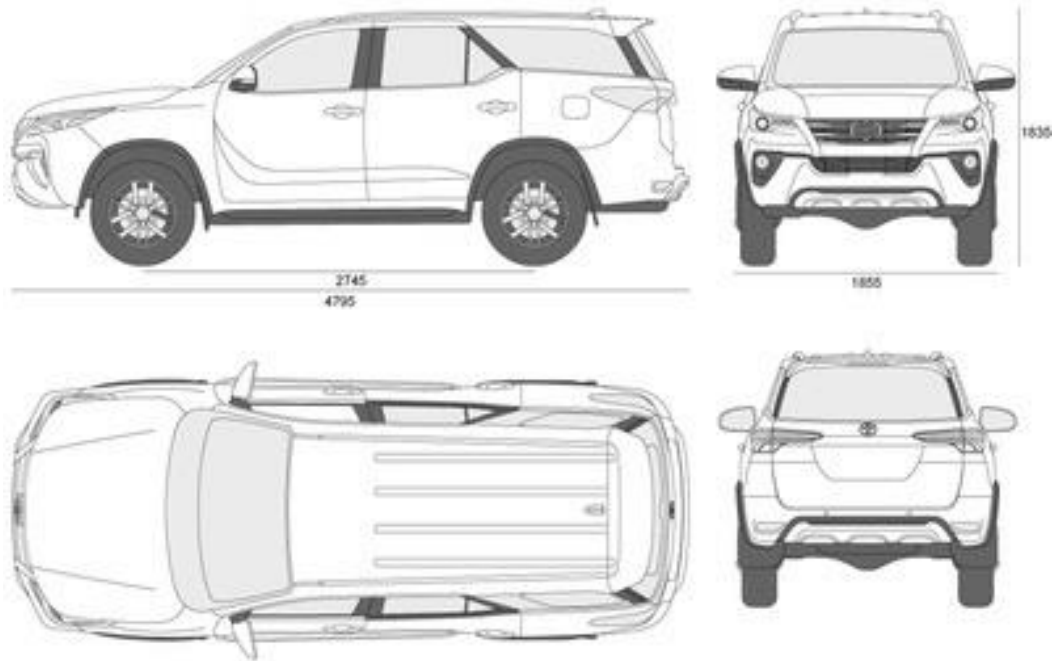
ความหนาสีรถ SUV, MPV - Paint Thickness on SUV, MPV vehicle:

ชิ้นส่วนยานยนต์	ความหนาสี Paint Thickness (µm)			
(Car Part)	P1	P2	P3	Average
Front Wing (RH)	86	89	90	88
Front Wing (LH)	84	88	90	87
Front Door (RH)	93	90	94	92
Front Door (LH)	103	104	100	102
Rear Door (RH)	93	95	101	96
Rear Door (LH)	92	95	99	95

ชิ้นส่วนยานยนต์	ความหนาสี Paint Thickness (µm)			
(Car Part)	P1	P2	P3	Average
Rear Wing (RH)	93	94	99	95
Rear Wing (LH)	201	179	186	189
Front Bumper	-	-	-	-
Rear Bumper	-	-	-	-
Bonnet	91	100	101	97
Roof	122	125	120	122
Boot/Tail Gate	101	99	98	99
