**A : ดีเยี่ยม**
**B : ดี**
**C : ปานกลาง**
**D : พอใช้**
**ยี่ห้อ/รุ่น (Brand/Model) :**
**Mitsubishi Xpander Cross 1.5 SUV**
**ปีที่ผลิต (Build Date) :**
**2021**
**ชื่อลูกค้า (Customer Name) :**
**.1 กฤษกร (ศูนย์รวมรถบ้านรามอินทราซอย5) ตลาดรถ...**
**วันที่ตรวจสอบรถยนต์ (Date of Inspection) :**
**Jan 16, 2023**
**วันที่จดทะเบียน (Date of registration) :**
**Mar 11, 2022**
**หมายเลขเครื่องยนต์ (Engine No.) :**
**4A91JD8009**
**หมายเลขตัวถัง [VIN] :**
**MK2XRNC1WLN01\*\*\*\***
**หมายเลขทะเบียน [No. Plate] :**
**2ขย77\*\***
**สภาพยาง (Week/Year) :**
**47/20**
**สีรถ (Color) :**
**ส้ม**
**ระยะการใช้งาน (Mileage) :**
**37631**

INSPECTION  
BY ONE2CAR

# Vehicle Inspection Report สรุปผลการตรวจสภาพรถ (Inspection Summary)

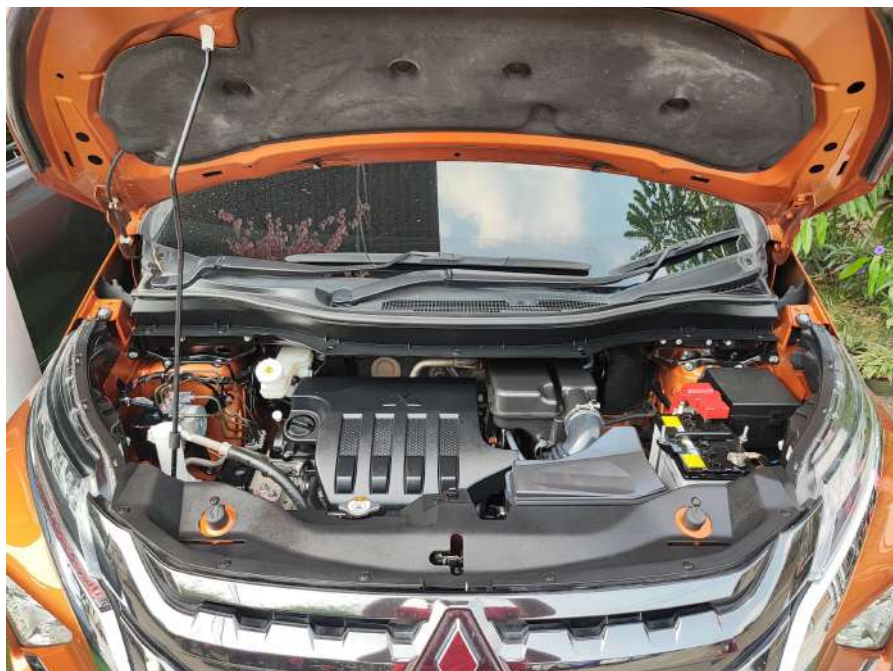
### ภาพห้องเครื่อง

4.1 เครื่องยนต์ไม่พบการรั่วซึม No any leak on engine

4.10 การรั่วไหลของน้ำมัน Fluid Leaks

4.20 แบตเตอรี่ไม่รั่ว และ ชุดยึด ไม่มีสนิม  
 No any leak on battery and no corrosion on battery support bracket

| Voltage | 12.39 | V |
| State of Health | 44 | % |
| Status | REPLACE | |

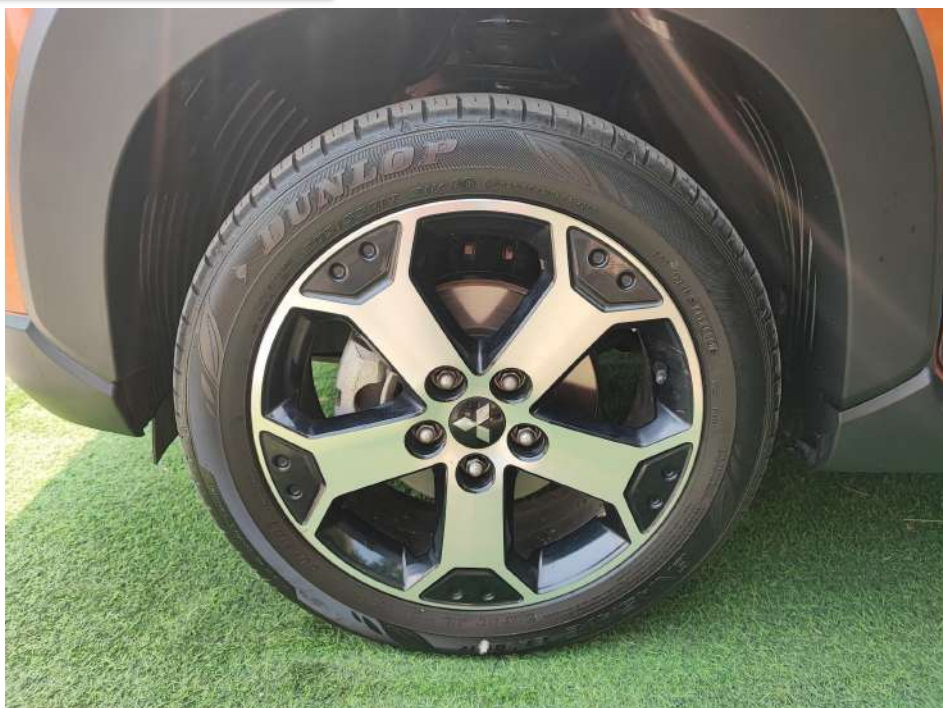
#### ขอบยาง ล้อ

5.1 สภาพยางรถยนต์, สัปดาห์/ปี ผลิต Tires Appearance, Year

ดี (Good)

47/20
