I022/0127-13

MERCEDES BENZ C300 2.0 e AMG Sport

Sep 5, 2022

Vehicle Inspection Report สรุปผลการตรวจสภาพรถ (Inspection Summary)

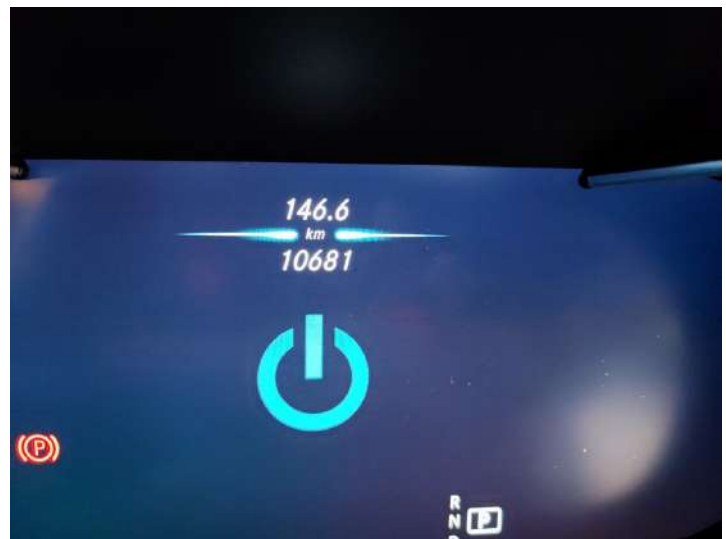
รูปเลขไมล์ (Mileage Picture) :

10681

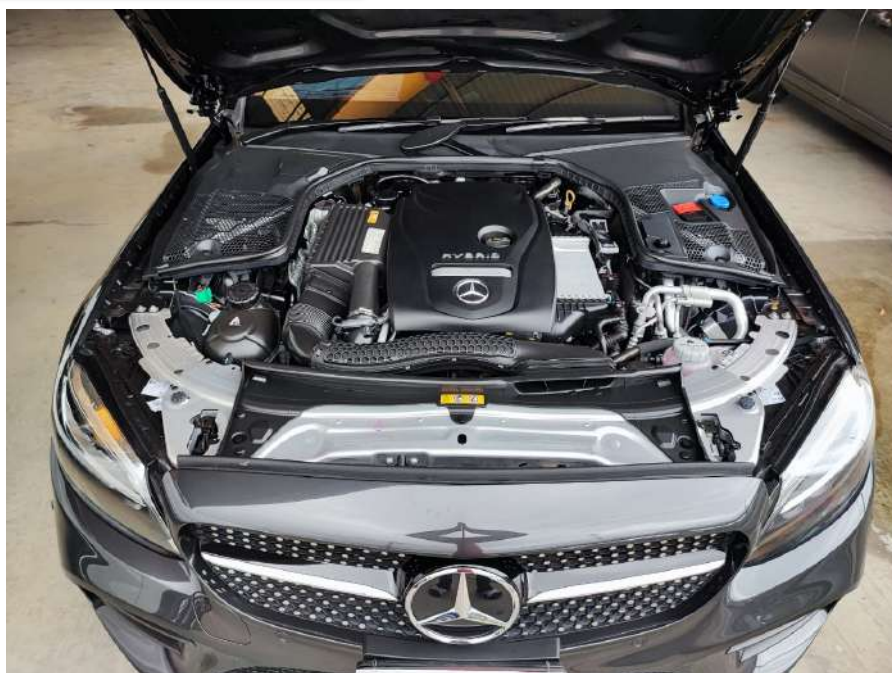
ภาพห้องเครื่อง

Voltage	11.85	V
Rating	750	CCA
Current	883	CCA
Internal resistance	3.06	mΩ
State of Charge	5	%
State of Health	100	%
Status	GREAT

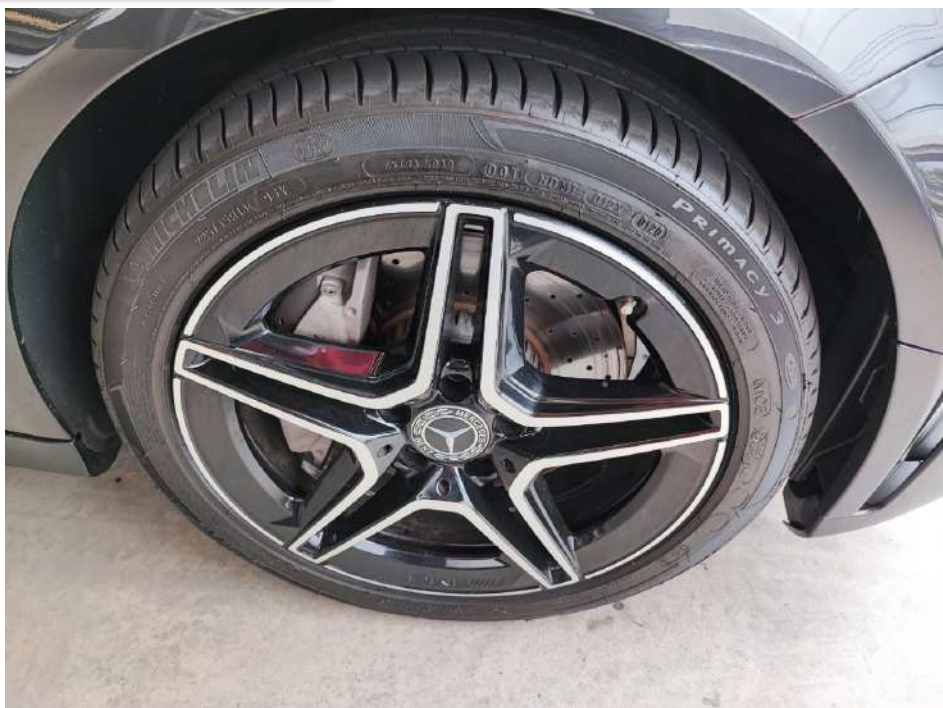
ขอบยาง ล้อ

10/20
