I023/0060-13

Mar 28, 2023

Mercedes-Benz E200 2.0 W207 Sport Coupe AT

# Vehicle Inspection Report

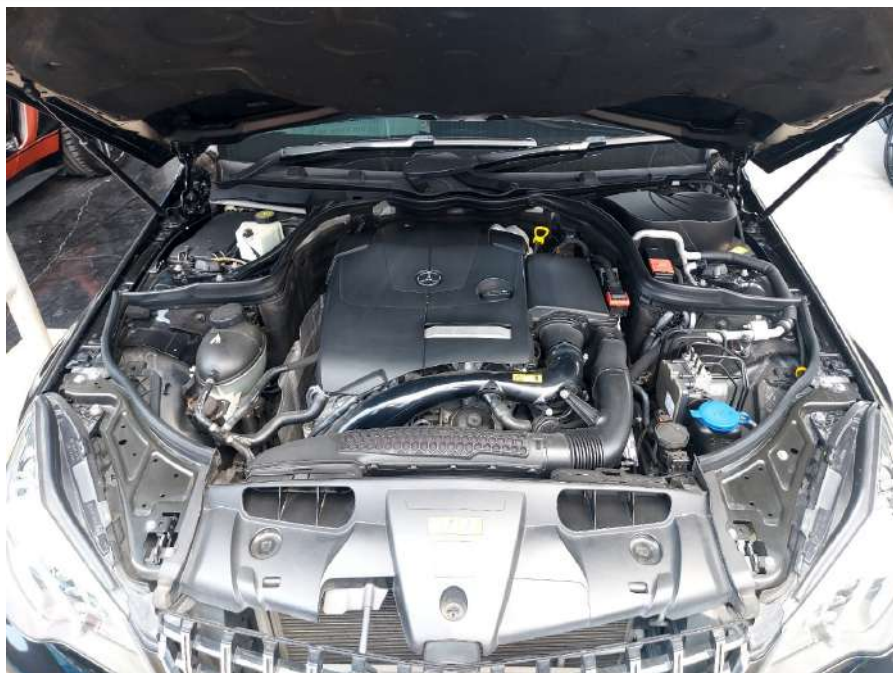
### ภาพห้องเครื่อง

Voltage	11.58	V
Rating	600	CCA
Current	298	CCA
Internal resistance	9.09	mΩ
State of Charge	0	%
State of Health	28	%
Status	REPLACE
