I023/0298-11

BMW X3 2.0 F25 xDrive20d Highline 4WD

Nov 22, 2023

## Vehicle Inspection Report สรุปผลการตรวจสภาพรถ (Inspection Summary)

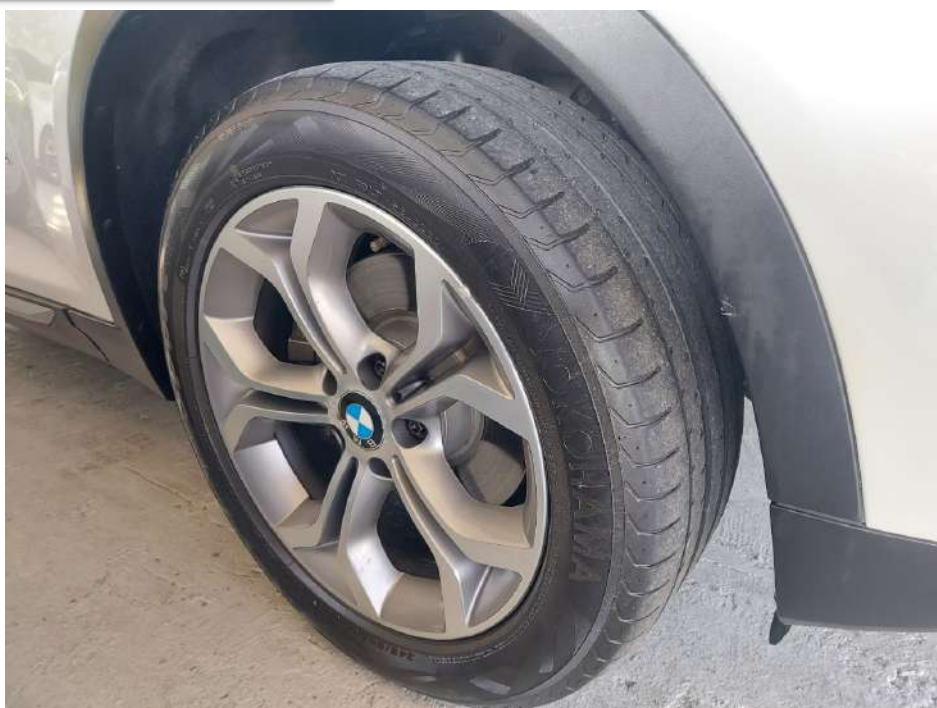
#### ขอบยาง ล้อ

28/20
