1024/0036-8

Chevrolet Colorado 2.5 Crew Cab LS

INSPECTION
BY ONE2CAR

Vehicle Inspection Report

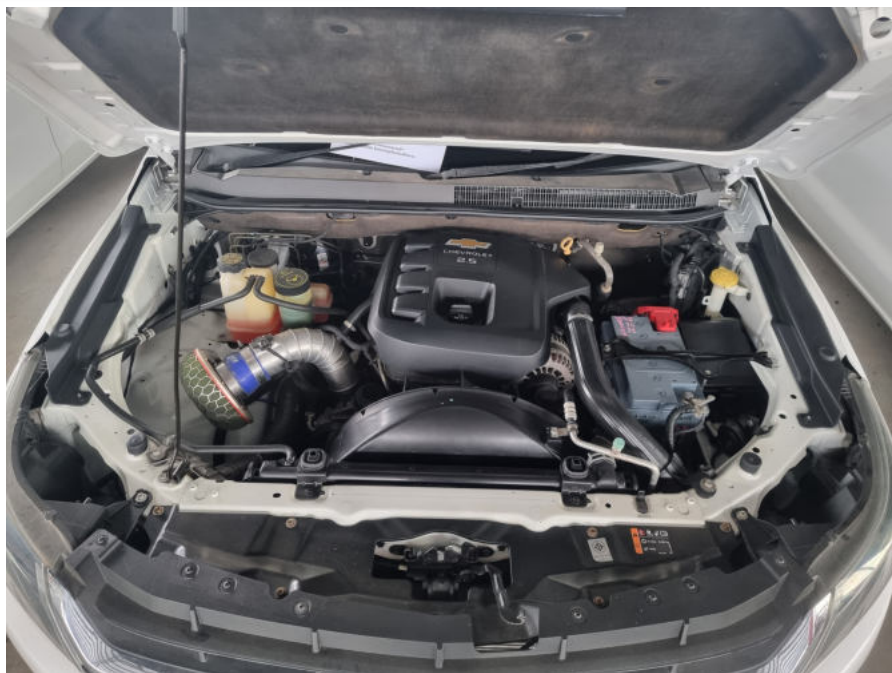
ภาพห้องเครื่อง

Voltage	11.99	V
Rating	500	CCA
Current	443	CCA
Internal resistance	6.3	mΩ
State of Charge	19	%
State of Health	79	%
Status	GOOD
