# Vehicle Inspection Report

ยี่ห้อ/รุ่น (Brand/Model): HONDA CR-V 2.4 AT	วันที่ตรวจสอบรถยนต์ (Date of Inspection): 7.11.61
หมายเลขตัวถัง (VIN): MRHRM4830DP102294	เลขคำขอบริการ (Job No.): IO18/090-087
หมายเลขเครื่องยนต์ (Engine No.): K24Y11203748	Vehicle Picture:

ปีที่ผลิต (Build Date): 2013	
สีรถ (Color): น้ำตาล	
ระยะการใช้งาน(Mileage): 77,643 กม.	
หมายเลขทะเบียน (No. Plate): 1กษ 4856	
วันครบกำหนดชำระภาษี (Registration Expiry): 25 มี.ค 62	
ชื่อลูกค้า (Customer Name): BEST SERVICE	
ที่อยู่(Address):	
โทรศัพท์ (Tel):	
สถานที่ตรวจสอบรถ (Inspection Place): BEST SERVICE

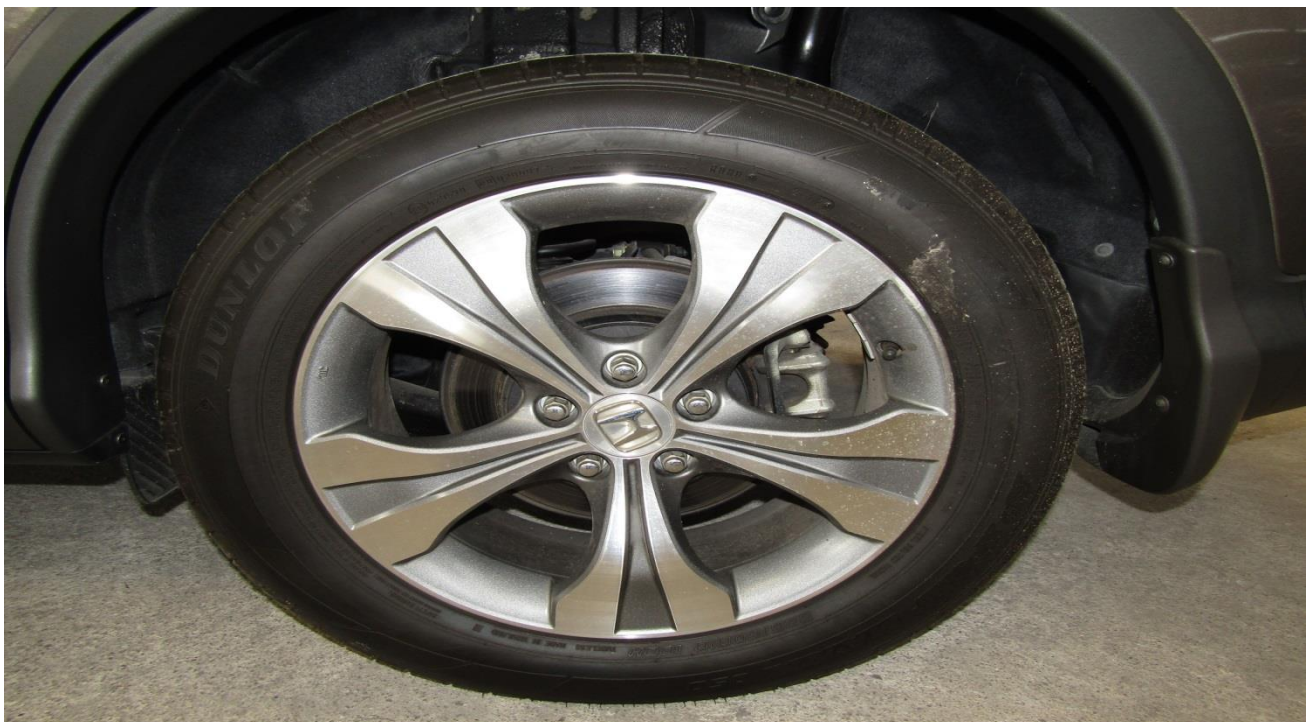
### ภาพโดยรวมของยาง ล้อ และ เบรค - Tyres, Wheels & Brakes Visual Details:

สภาพยางรถยนต์, สัปดาห์/ปี ผลิต Tyres Appearance, Year	2416 ยางแนะนำให้เปลี่ยนใหม่

จานดิสเบรค(หน้า/หลัง) Brake Discs (Front/Rear)	ควรเจียจานเบรคครั้งต่อไปที่เปลี่ยนผ้าเบรค

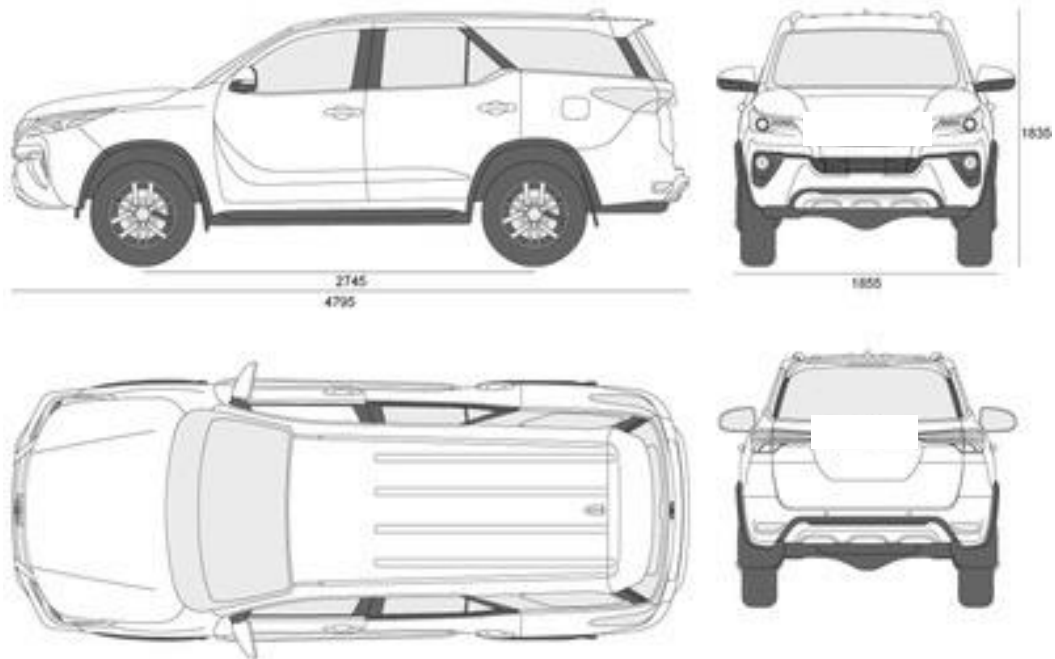
ความหนาสีรถ SUV, MPV - Paint Thickness on SUV, MPV vehicle:

ชิ้นส่วนยานยนต์ (Car Part)	ความหนาสี Paint Thickness (µm)			
	P1	P2	P3	Average
Front Wing (RH)	85	83	91	86
Front Wing (LH)	92	77	79	83
Front Door (RH)	92	90	93	92
Front Door (LH)	78	81	94	84
Rear Door (RH)	91	88	96	92
Rear Door (LH)	86	77	89	84

ชิ้นส่วนยานยนต์ (Car Part)	ความหนาสี Paint Thickness (µm)			
	P1	P2	P3	Average
Rear Wing (RH)	87	86	93	89
Rear Wing (LH)	101	88	94	94
Front Bumper	-	-	-	-
Rear Bumper	-	-	-	-
Bonnet	107	88	90	95
Roof	86	87	94	89
Boot/Tail Gate	83	82	96	87
