# Vehicle Inspection Report

## สรุปผลการตรวจสอบ (Inspection Summary)

ยี่ห้อ/รุ่น (Make/Model): INFINITI M30d	วันที่ตรวจสอบรถยนต์ (Date of Inspection): 15.8.60
เลขตัวถัง (VIN): JN1BDAY51UO630038	เลขคำขอบริการ (Job No.) : I017/072-001
เลขเครื่องยนต์ (Engine No.): V9XC001130	Vehicle Picture:
ปีผลิต (Build Date): 2013

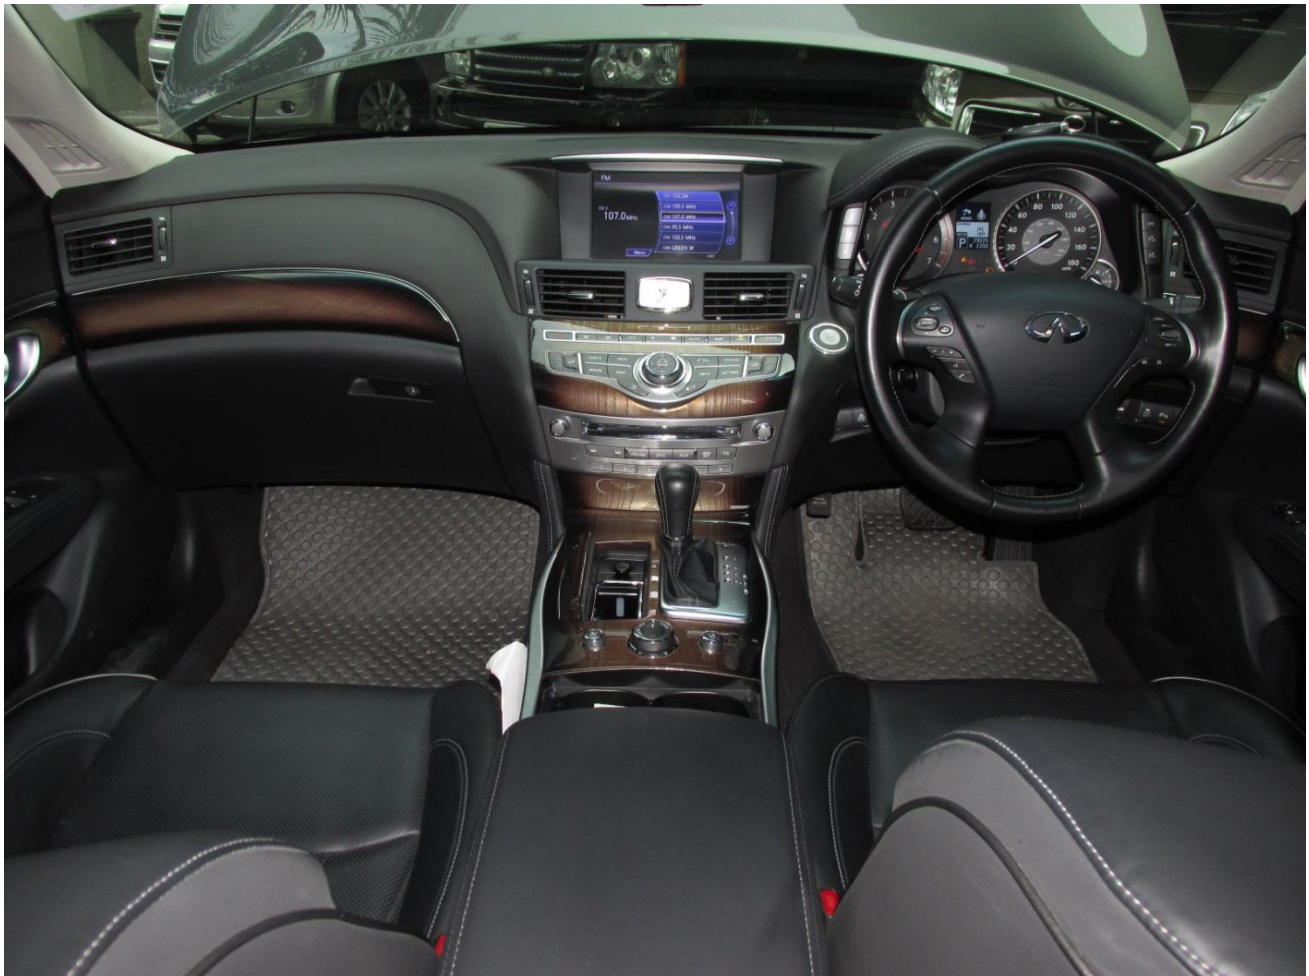
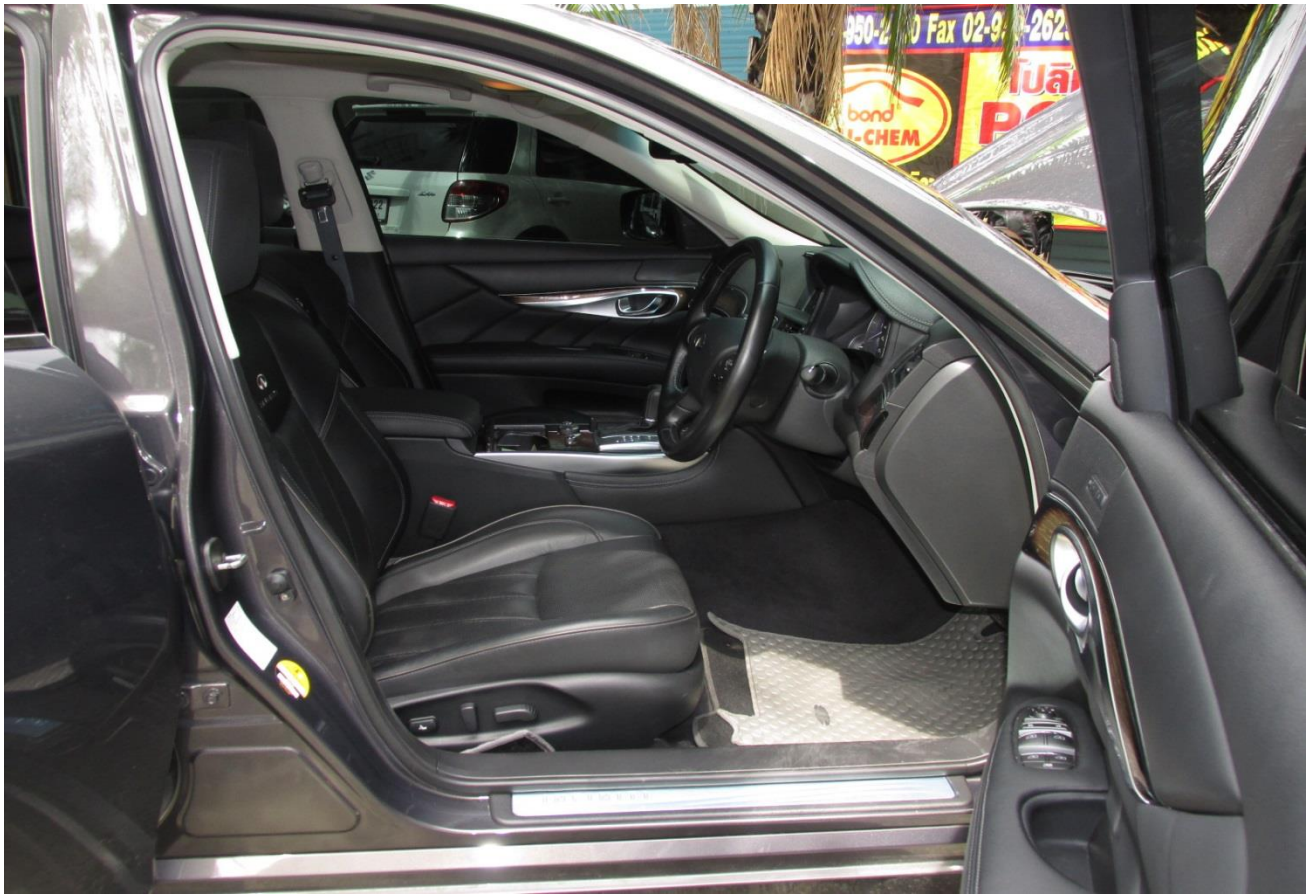
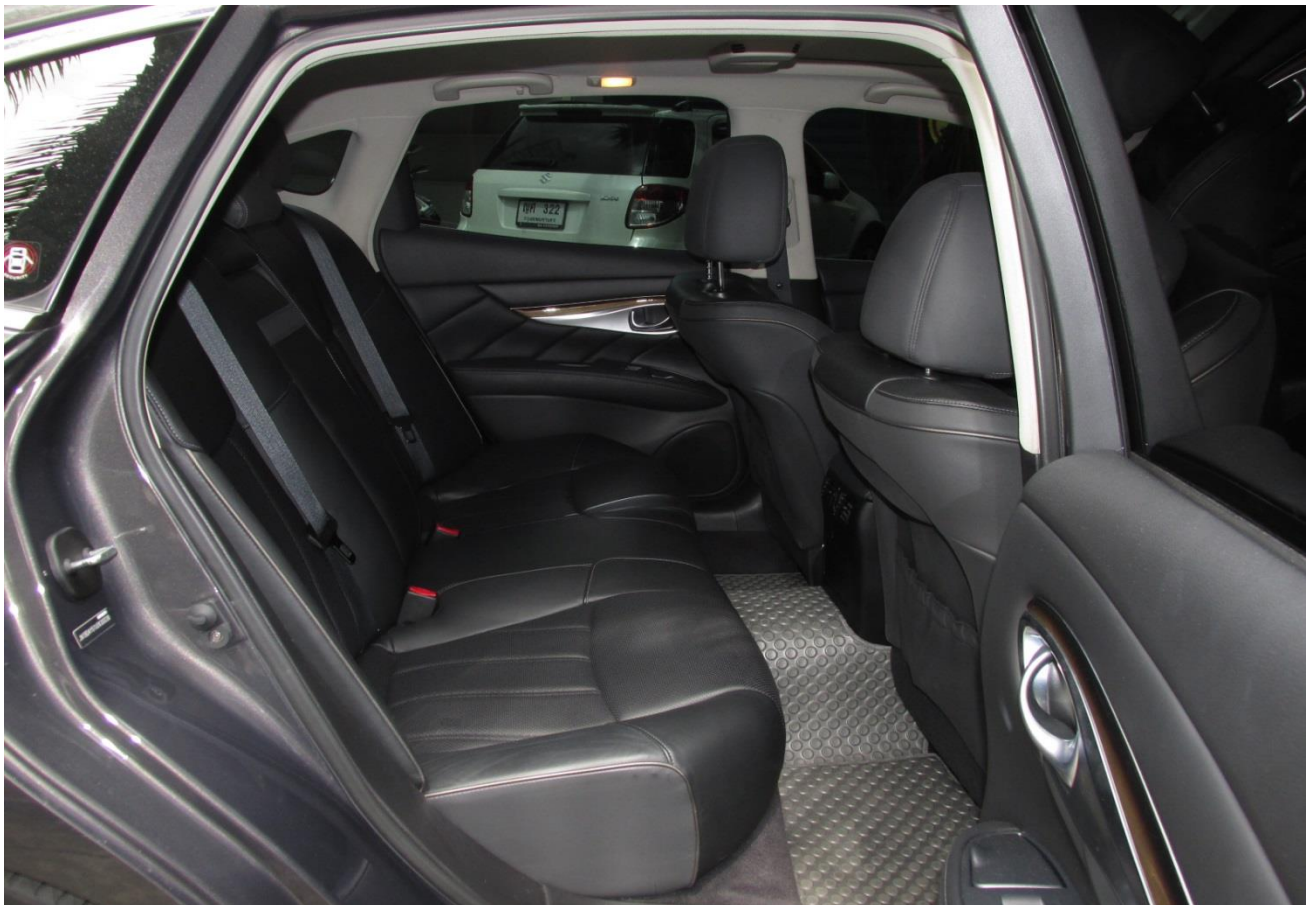
### ภาพภายในด้านหน้า หลัง และ จุดบกพร่อง - Interior Visual Details (Front, Rear and/or Defect):

หน้าปัดและมาตรวัด ปกติ หรือ มีไฟ โชนหรือไม่มี Dash Warning Lights & Gauges	ไม่มีไฟโชน
 	การวินิจฉัยผ่านทาง OBD On-Board Diagnostics (OBD)	ปกติ
 	ไฟส่องสว่าง All Lights	ปกติ
 	สมุดคู่มือรถ Owner's Manual & Service Intervals	มีประจำรถ
 	อื่นๆ เพิ่มเติม เช่น กลิ่น เศษกระดาษ Odor and Other	N/A

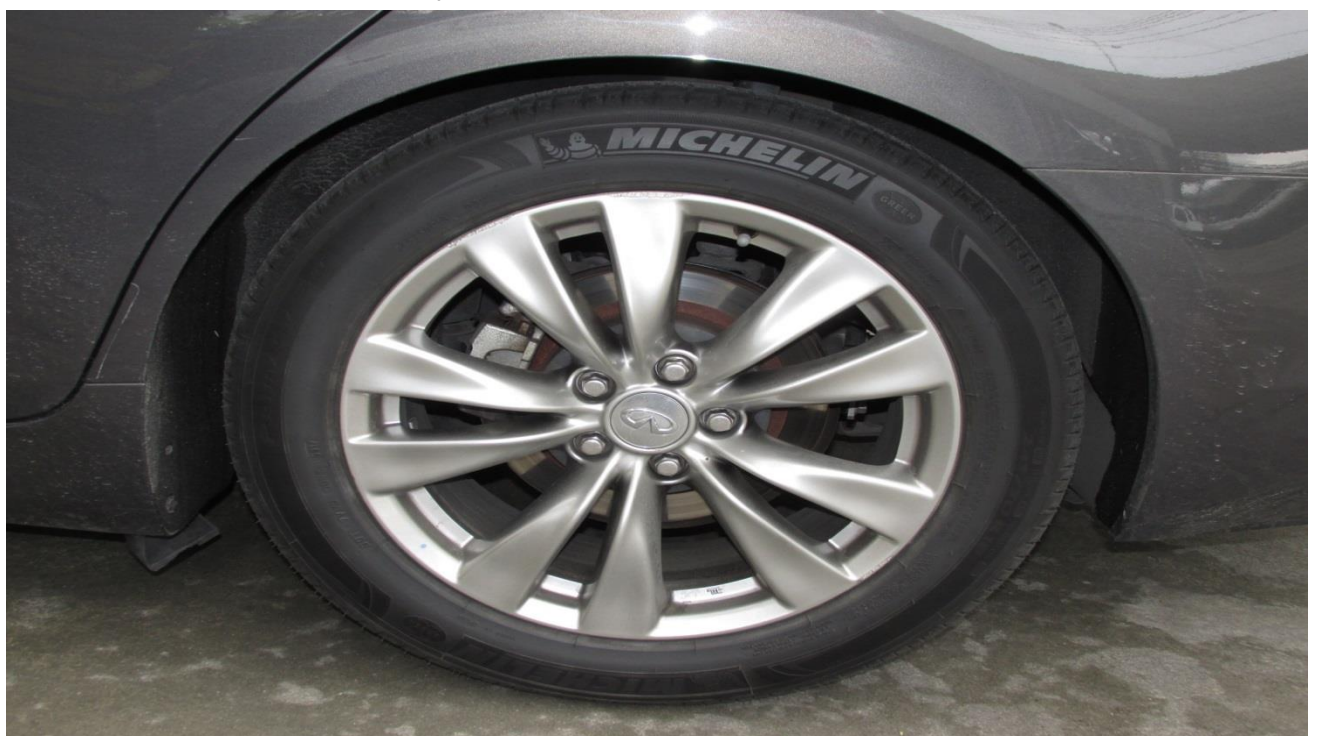
### ภาพโดยรวมของยาง ล้อ และ เบรค - Tyres, Wheels & Brakes Visual Details:

สภาพยางรถยนต์, เดือน/ปี ผลิต Tyres Appearance, Year	ปียางผลิต 0917 ยางสภาพดี
 	สภาพล้อรถ Wheel Rims Appearance	สภาพดีตามอายุการใช้งาน
 	ยางอะไหล่ และล้อ Spare Tyre & Rim	สภาพปกติ
 	ก้ามเบรค และท่อน้ำมัน Brake Hose Callipers & Pipes	สภาพปกติไม่พบการรั่วซึม
 	ผ้าเบรค (หน้า/หลัง) Brake Pads (Front/Rear)	สภาพดีตามอายุการใช้งาน
 	จานเบรค Brake Discs (Front/Rear)	ควรเจียจานเบรคครั้งต่อไปที่เปลี่ยนผ้าเบรค
 	ดรัมเบรคล้อหลัง Brakes and Drums any No Leakage	N/A
 	การทำงานของเบรคมือ Park Brake function	ระยะเวลาทำงานปกติ
 	คำแนะนำอื่นๆ Other	N/A
