1023/0413-3

Hyundai H-1 2.5 Maesto Deluxe

Jan 23, 2024

# Vehicle Inspection Report สรุปผลการตรวจสภาพรถ (Inspection Summary)

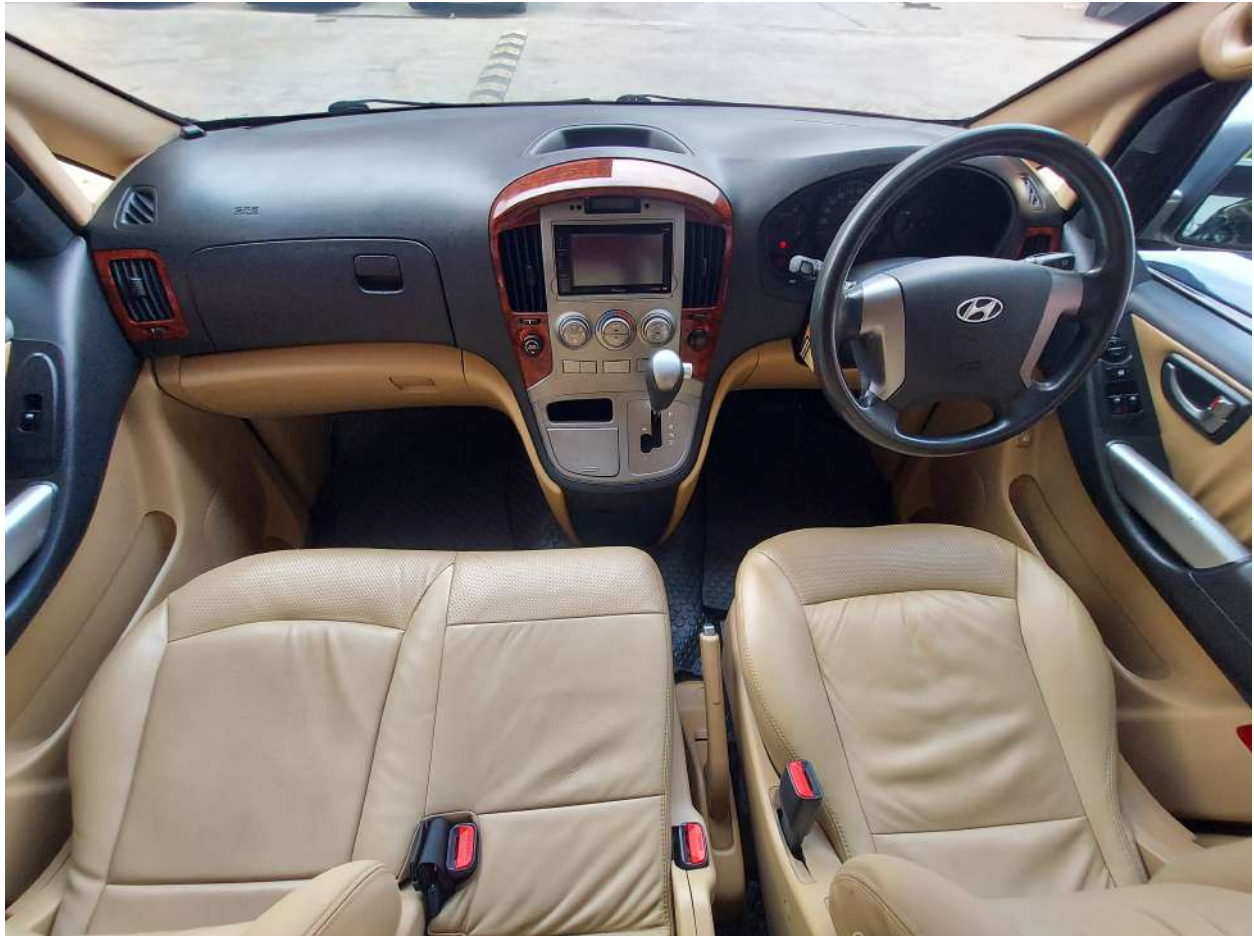
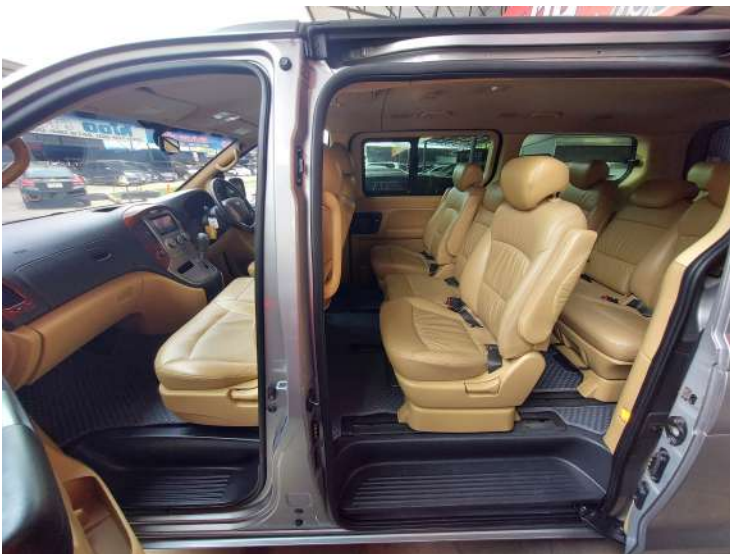
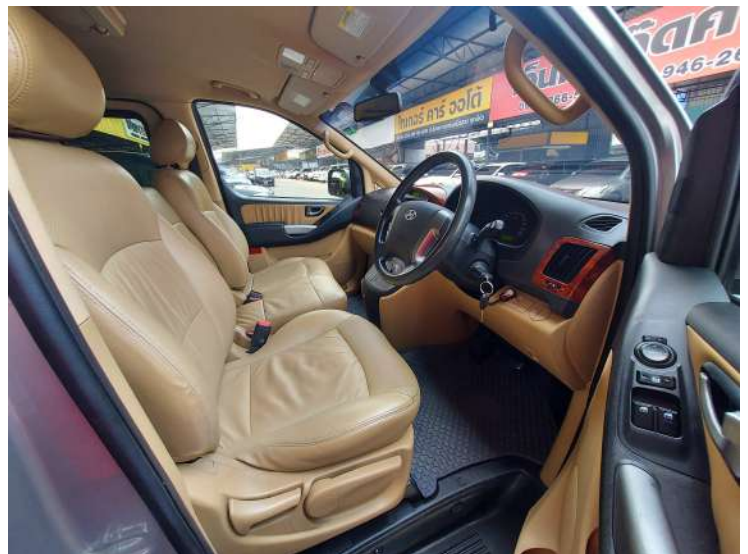
### ภาพภายใน

รายการตรวจ 4 รายการ	สถานะ
2.1 สภาพที่นั่ง Seat Appearance	ดี (Good)
2.2 การทำงาน การปรับ และการล็อกเบาะ Seat Adjust functional	ดี (Good)
2.3 สภาพรางไต่เบาะ Seat slide adjust rail	ดี (Good)
2.4 เข็มขัดนิรภัย Seat Belts	ดี (Good)

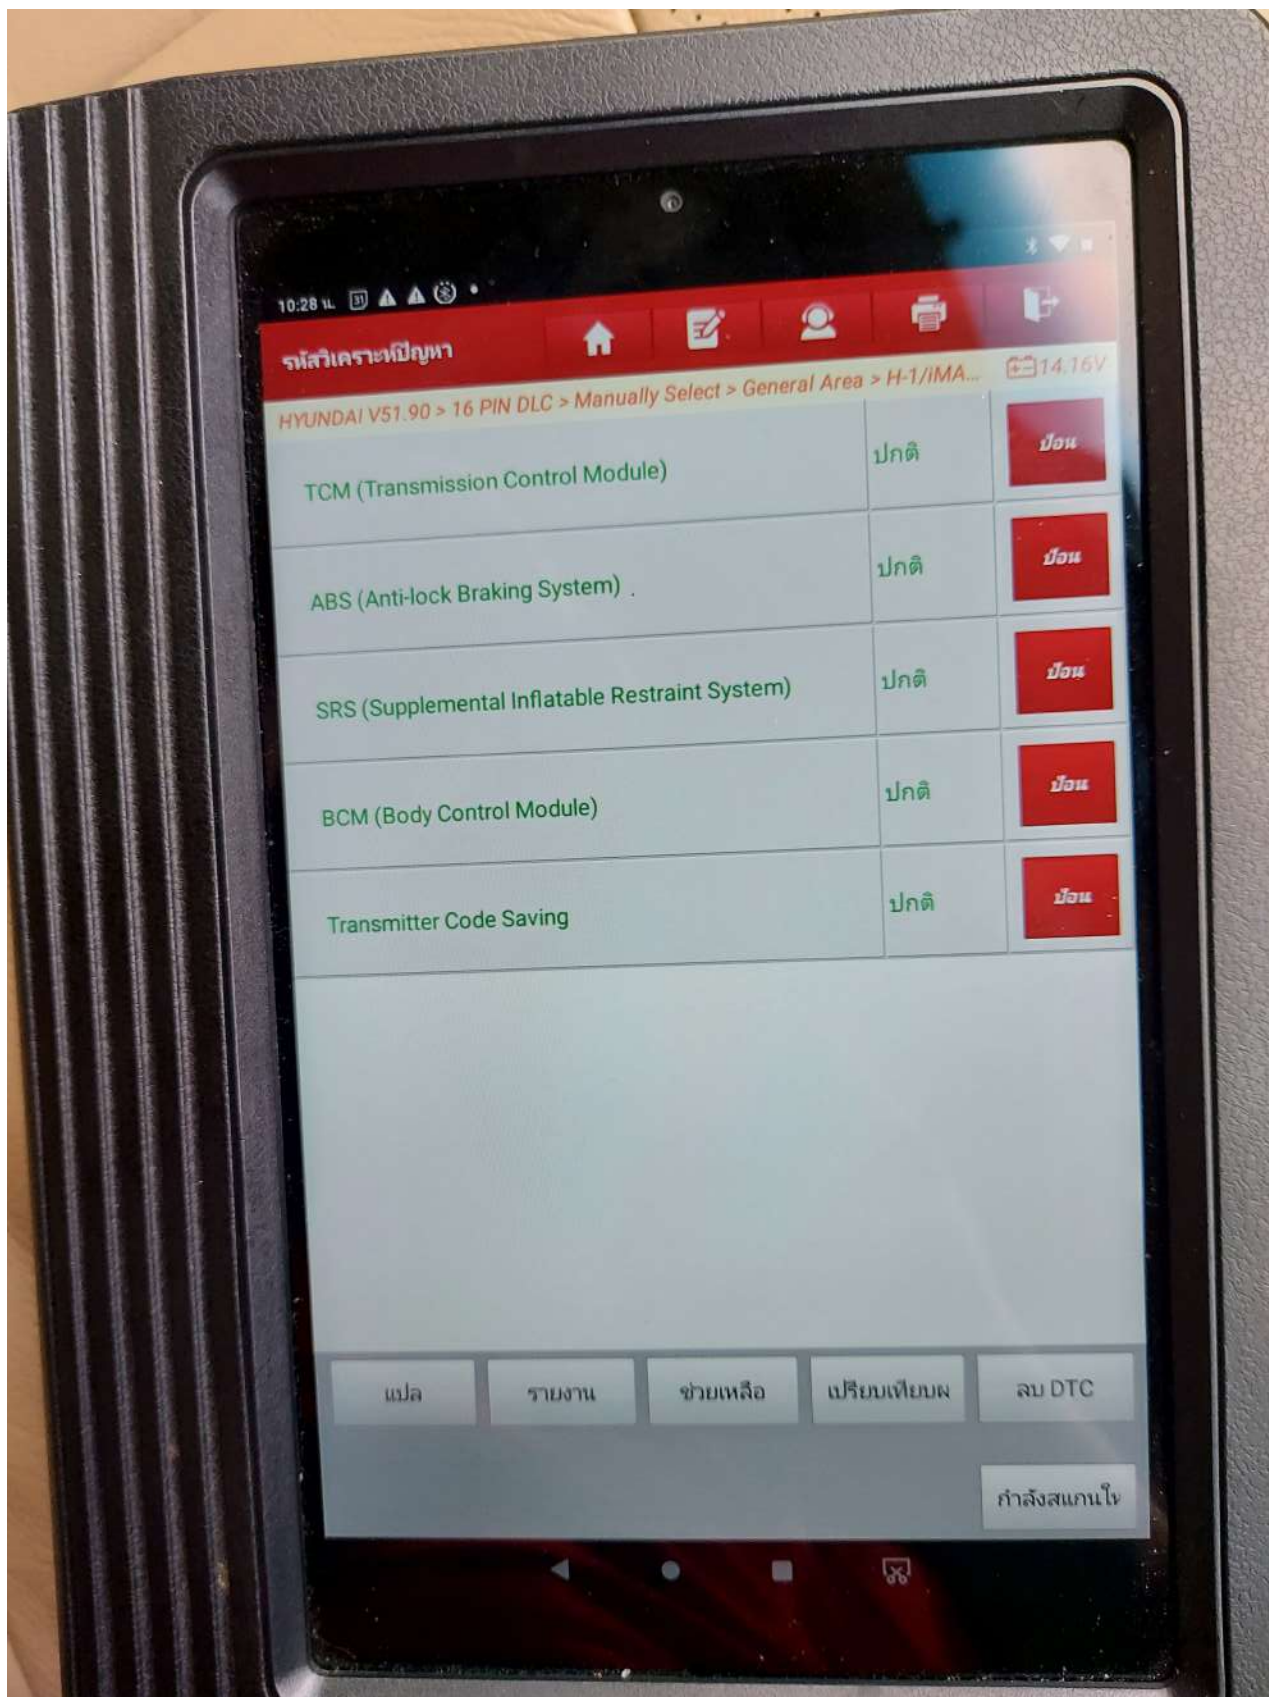
ภาพ OBD

รายการตรวจ 6 รายการ	สถานะ
1.1 ไม่เคยเกิดอุบัติเหตุรุนแรงจนทำให้โครงสร้างรถมีปัญหาความปลอดภัย No Evidence of Major or Hail Damage	ดี (Good)
1.2 ไม่มีการตัดต่อ ตัดแปลง คัชชี และ โครงสร้างรถ No chassis and cab structure modified	ดี (Good)
1.3 ไม่เคยประสบภัยจมน้ำ No Evidence of Flood	ดี (Good)
1.4 ไม่เคยประสบภัยอัคคีภัย No Evidence of Fire	ดี (Good)
1.5 ระบบการทำงานภายในรถยนต์ OBD II On-Board Diagnostics (OBD)	ดี (Good)
1.6 สภาพรถโดยรวม Overall Appearance	ดี (Good)
