# Vehicle Inspection Report

ยี่ห้อ/รุ่น (Brand/Model): HONDA HR-V 1.8 A/T	วันที่ตรวจสอบรถยนต์ (Date of Inspection): 27-10-63
หมายเลขตัวถัง (VIN): MRHRU5850FP100575	เลขคำขอบริการ (Job No.): I020/0039-17
หมายเลขเครื่องยนต์ (Engine No.): R18ZF1001913	Vehicle Picture:  
ปีที่ผลิต (Build Date): 2014	
สีรถ (Color): เทา	
ระยะการใช้งาน(Mileage): 123,894 กม.	
หมายเลขทะเบียน (No. Plate): 4 กก 3645 กทม.	
วันครบกำหนดชำระภาษี (Registration Expiry): -	
ชื่อลูกค้า (Customer Name): วรชัย คาร์	
ที่อยู่(Address): อ้อมน้อย พุทธมณฑล สาย4	
โทรศัพท์ (Tel): 086-444-4447	
สถานที่ตรวจสอบรถ (Inspection Place): วรชัย คาร์

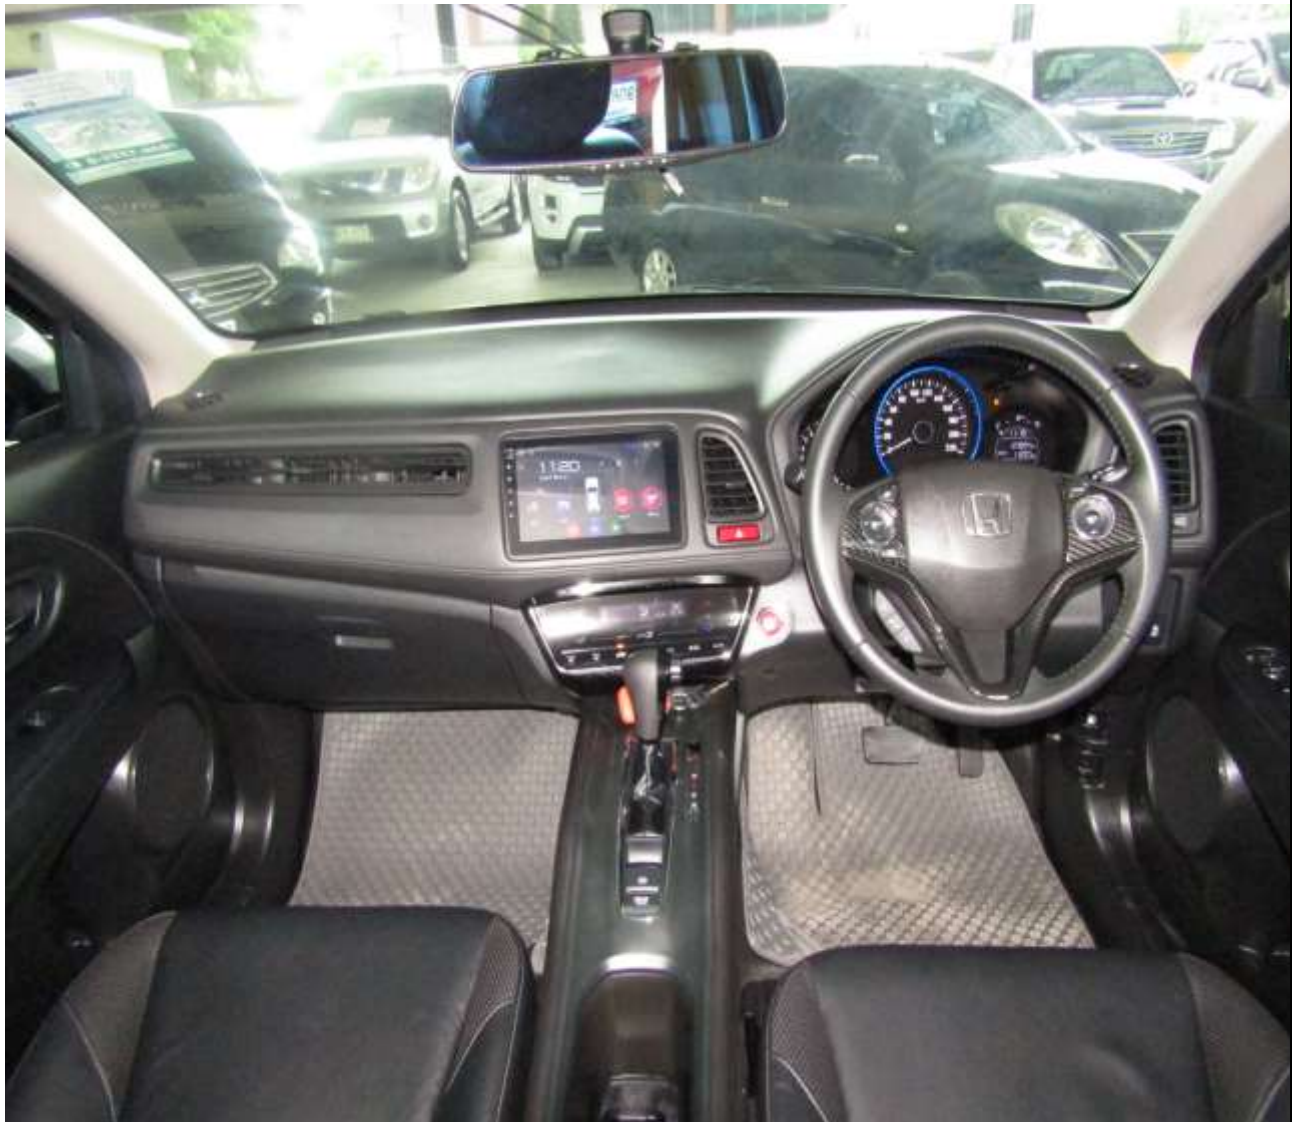
### ภาพภายในด้านหน้า หลัง และ จุดบกพร่อง - Interior Visual Details (Front, Rear and/or Defect):

ที่นั่ง สภาพ Seat Appearance	สภาพดีตามอายุการใช้งาน
 	การทำงาน การปรับ และการล็อก เบาะ Seat Adjust functional	ทำงานได้ดี
 	สภาพ รางใต้เบาะ Seat slide adjust rail	สภาพดีตามอายุการใช้งาน
 	เข็มขัดนิรภัย Seat Belts	สภาพดีตามอายุการใช้งาน

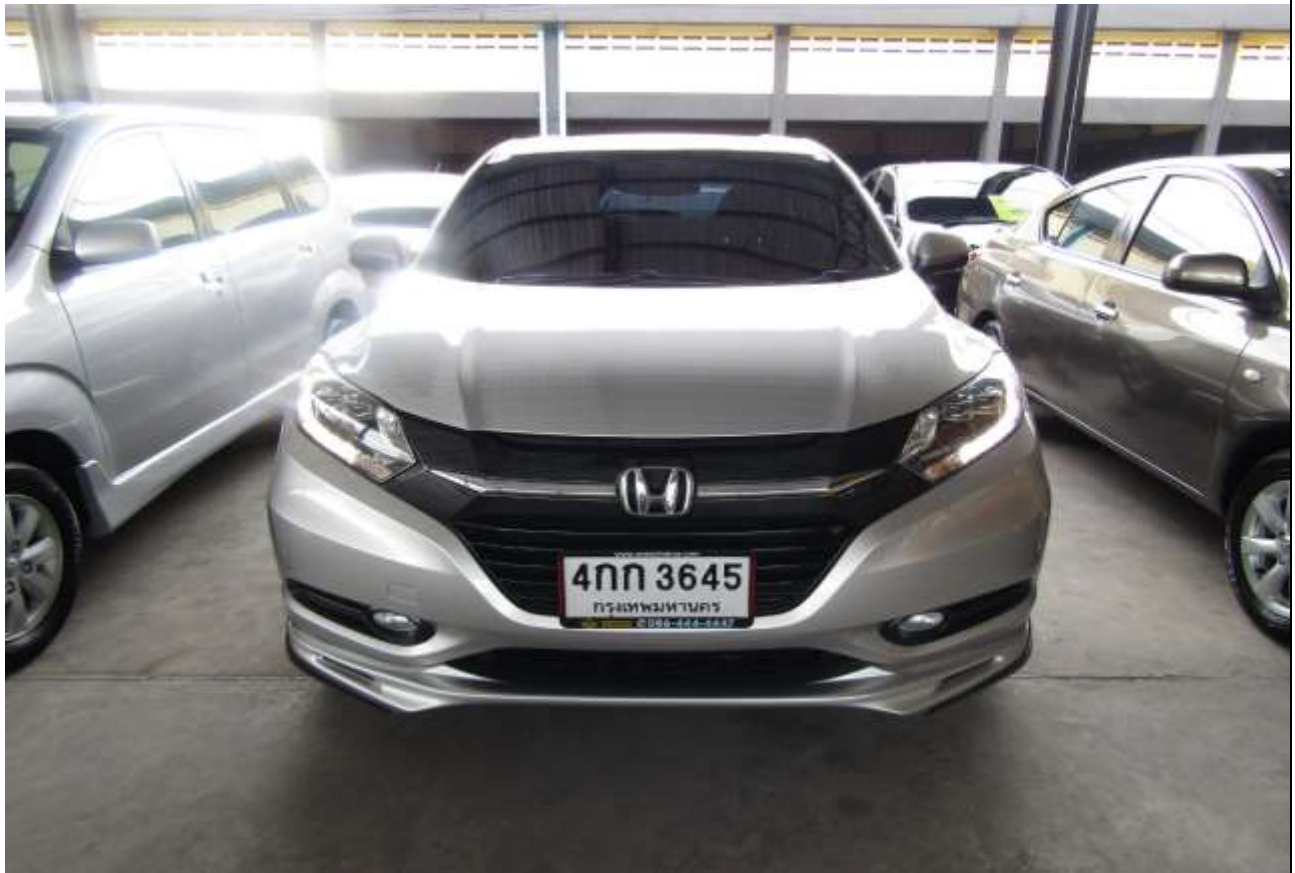
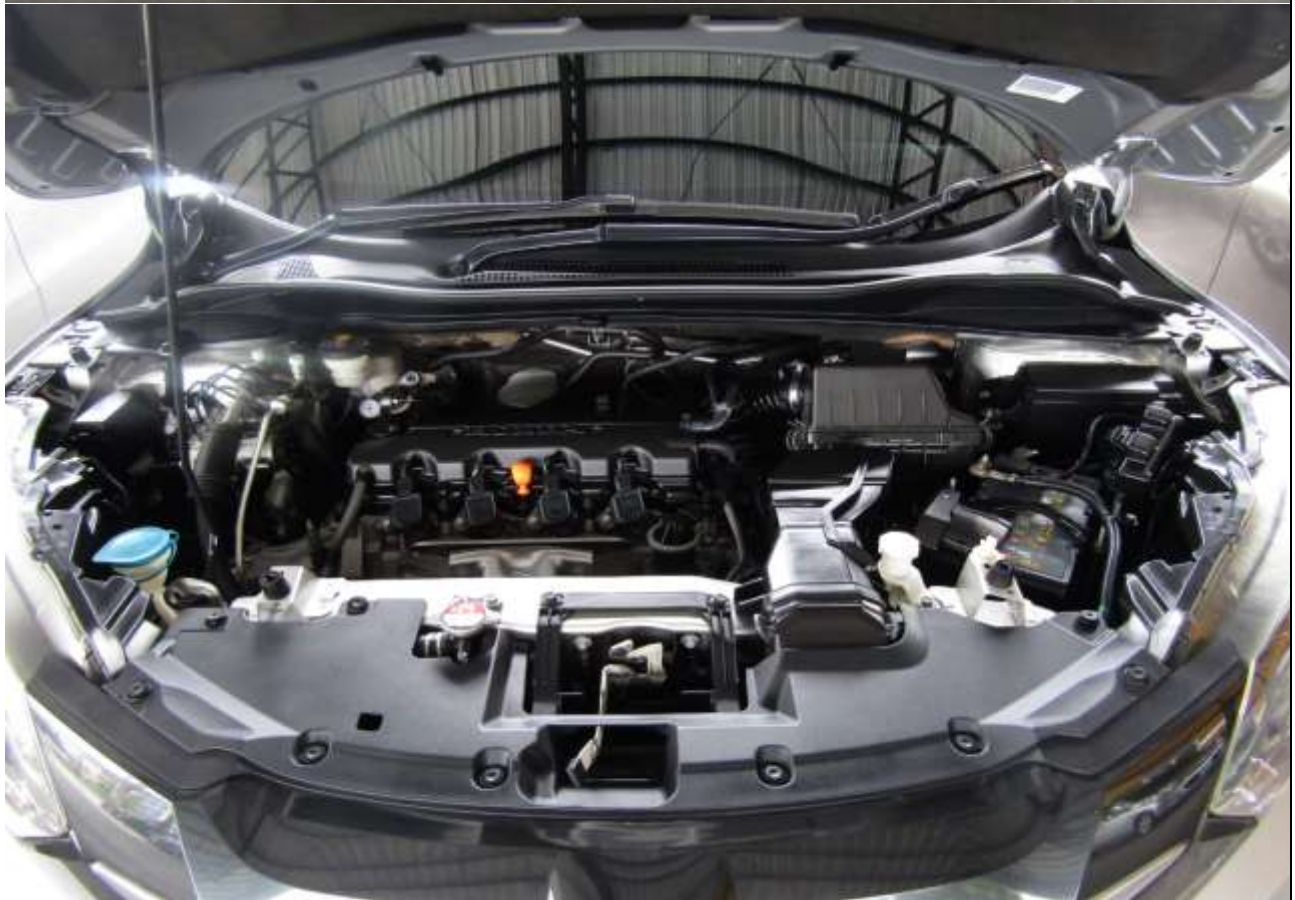
ภาพภายนอก - Exterior Visual Details:

กันชนหน้า Front Bumper	สภาพดี
 	คาน รับกันชนหน้า (ขวา) Front Side Member (Right) Appearance	สภาพดี
 	คาน รับกันชนหน้า (ซ้าย) Front Side Member (Left) Appearance	สภาพดี
 	ฝากระโปรงหน้ารถ Bonnet	สภาพดี
 	กระจกบังลมหน้า Windshield	สภาพดี
 	หลังคา Roof	สภาพดี
 	สภาพ และการทำงาน หลังคาชั้นรูป หลังคาเปิดประทุน Sunroof/Convertible functional and appearance	สภาพดี
 	ประตูหน้าขวา Front Right Door	สภาพดี
 	ประตูหลังขวา Rear Right Door	สภาพดี
 	ประตูเลื่อนด้านขวา Sliding Right Door	N/A
 	บันไดขายน้าด้านขวา Right Rocker Panel	สภาพดี
 	ประตูหน้าซ้าย Front Left Door	สภาพดี
 	ประตูหลังซ้าย Rear Left Door	สภาพดี
 	ประตูเลื่อนด้านซ้าย Sliding Left Door	N/A
