1024/0065-12

Toyota Innova 2.8 Crysta V

Apr 8, 2024

# Vehicle Inspection Report

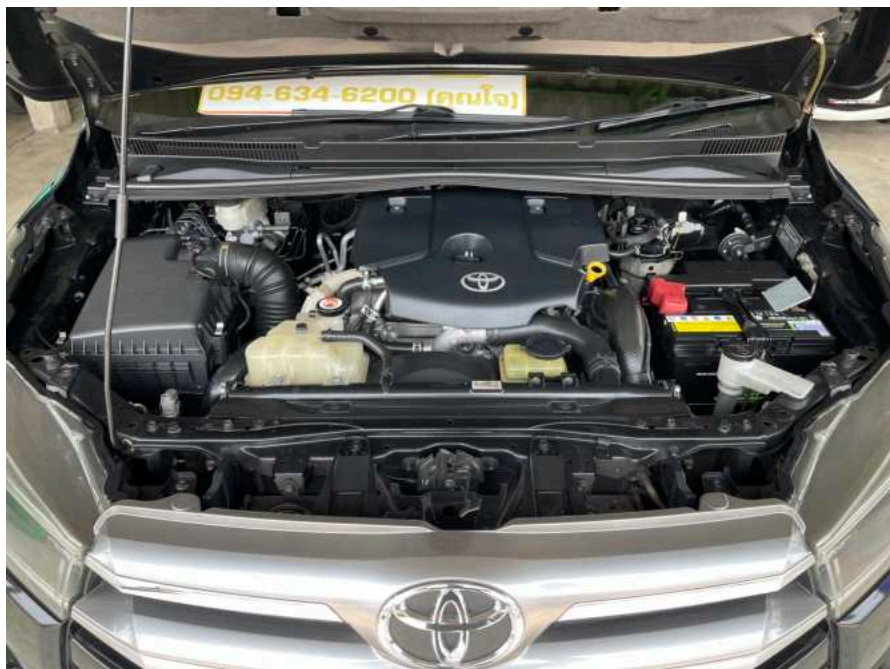
### ภาพห้องเครื่อง

Voltage	12.62	V
Rating	600	CCA
Current	793	CCA
Internal resistance	3.53	mΩ
State of Charge	100	%
State of Health	100	%
Status	GREAT

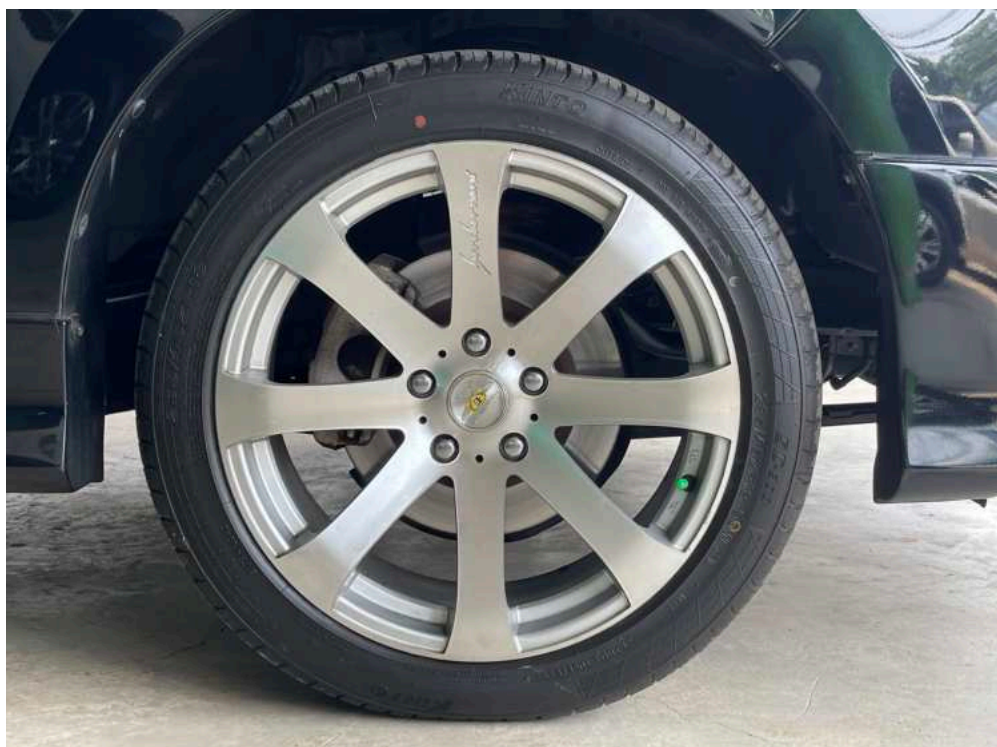
**ขอบยาง ล้อ**

06/23
