# Vehicle Inspection Report

## สรุปผลการตรวจสอบ (Inspection Summary)

ยี่ห้อ/รุ่น (Brand/Model): HONDA CIVIC	วันที่ตรวจสอบรถยนต์ (Date of Inspection): 12.7.61
หมายเลขตัวถัง (VIN): MRHFC1640GT100292	เลขคำขอบริการ (Job No.): I018/089-022
หมายเลขเครื่องยนต์ (Engine No.): L15B7-1601167	Vehicle Picture:

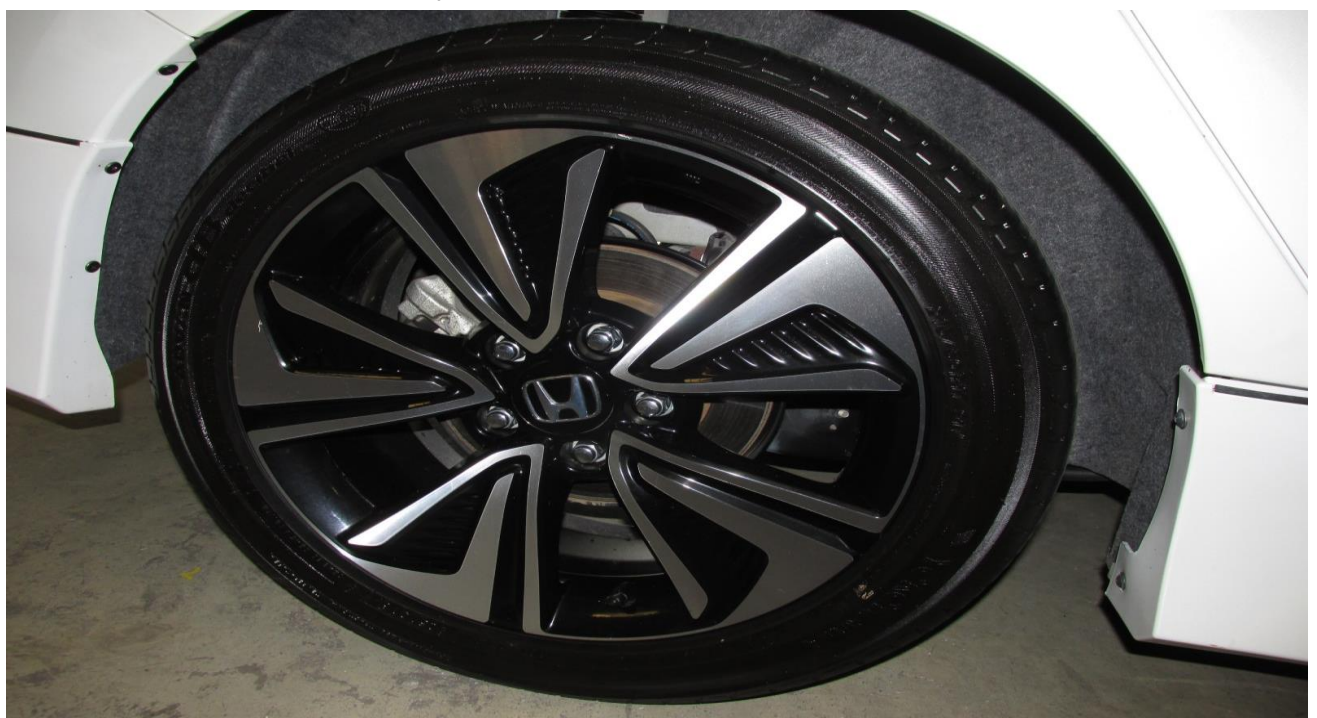
### ภาพโดยรวมของยาง ล้อ และ เบรค - Tyres, Wheels & Brakes Visual Details:

สภาพยางรถยนต์, สัปดาห์/ปี ผลิต Tyres Appearance, Year	1216 ยางสภาพดี
 	สภาพล้อ,ฝาครอบล้อ Wheel Rims Appearance	สภาพดีตามอายุการใช้งาน

คาลิปเปอร์เบรค และท่อน้ำมัน Brake Hose Callipers & Pipes	สภาพปกติไม่พบการรั่วซึม

ผ้าดิสเบรค (หน้า/หลัง) Brake Pads (Front/Rear)	สภาพดีตามอายุการใช้งาน

จานดิสเบรค(หน้า/หลัง) Brake Discs (Front/Rear)	ควรเจียจานเบรคครั้งต่อไปที่เปลี่ยนผ้าเบรค
 	ดรัมเบรคล้อหลัง Brakes and Drums any No Leakage	N/A
