Vehicle Inspection Report

สรุปผลการตรวจสอบ (Inspection Summary)

ยี่ห้อ/รุ่น (Make/Model): HONDA CIVIC	วันที่ตรวจสอบรถยนต์(Date of Inspection): 19.02.61
เลขตัวถัง (VIN): MRHFB2630FP100530	เลขคำขอบริการ (Job No.) : I017/081-038
เลขเครื่องยนต์ (Engine No.):R18Z15001011	<p>Vehicle Picture:</p>

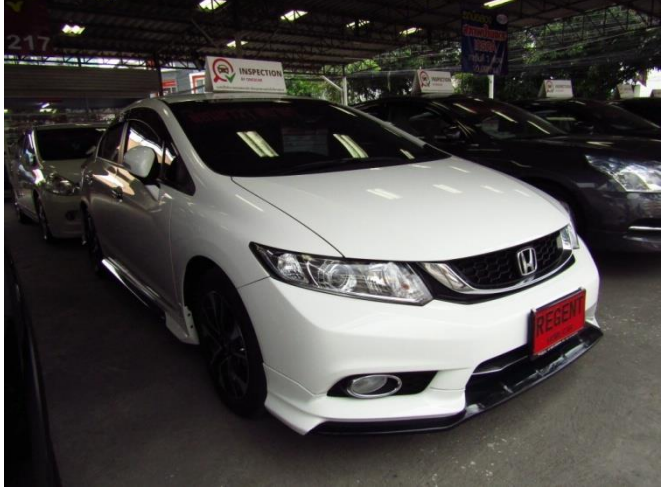
รถสภาพดี โครงสร้างไม่เคยอุบัติเหตุ ไม่เคยจมน้ำและไฟไหม้

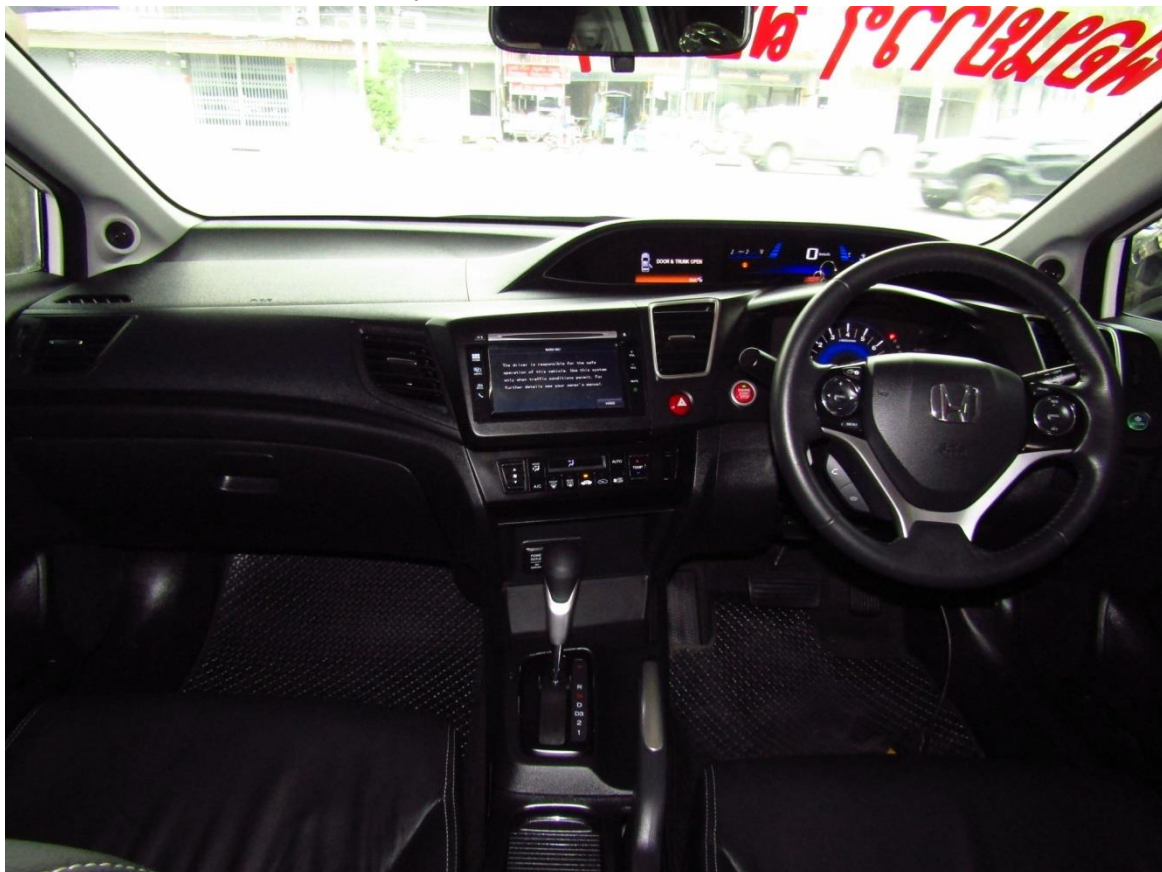
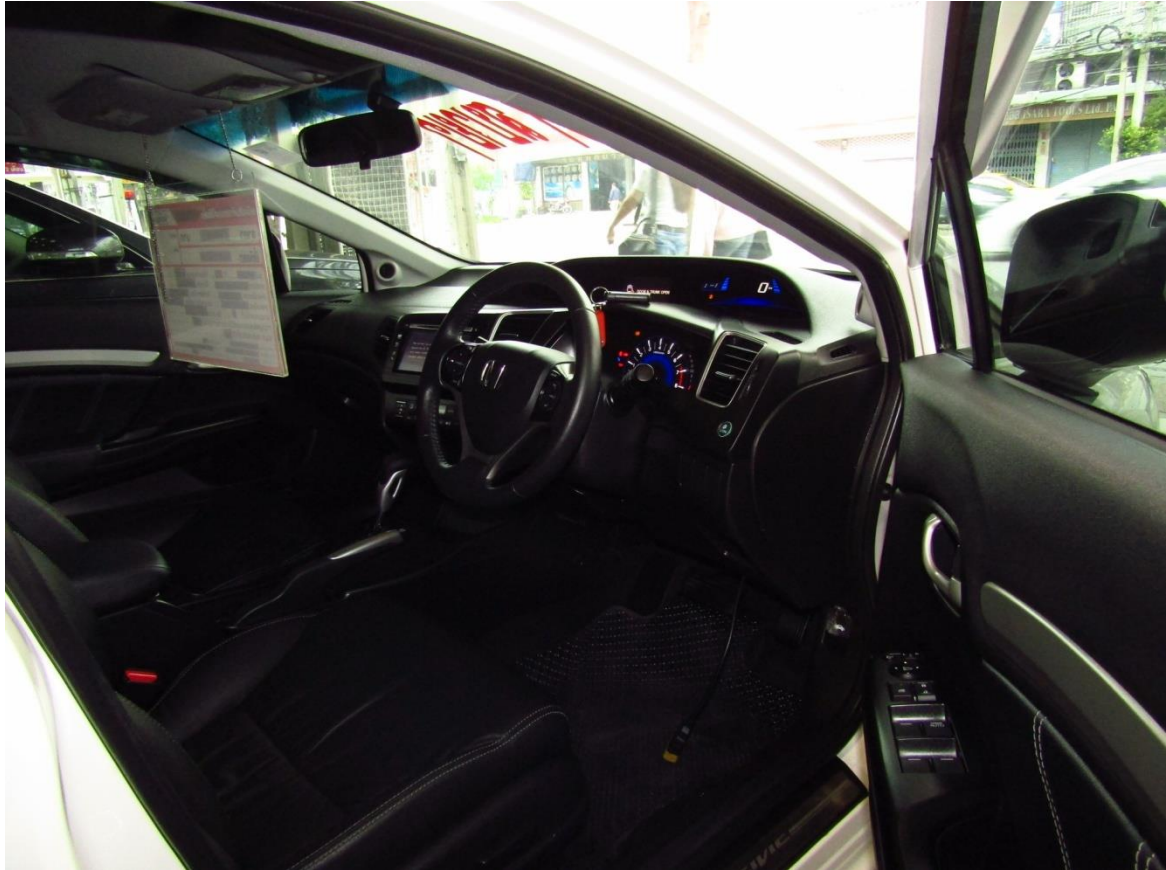
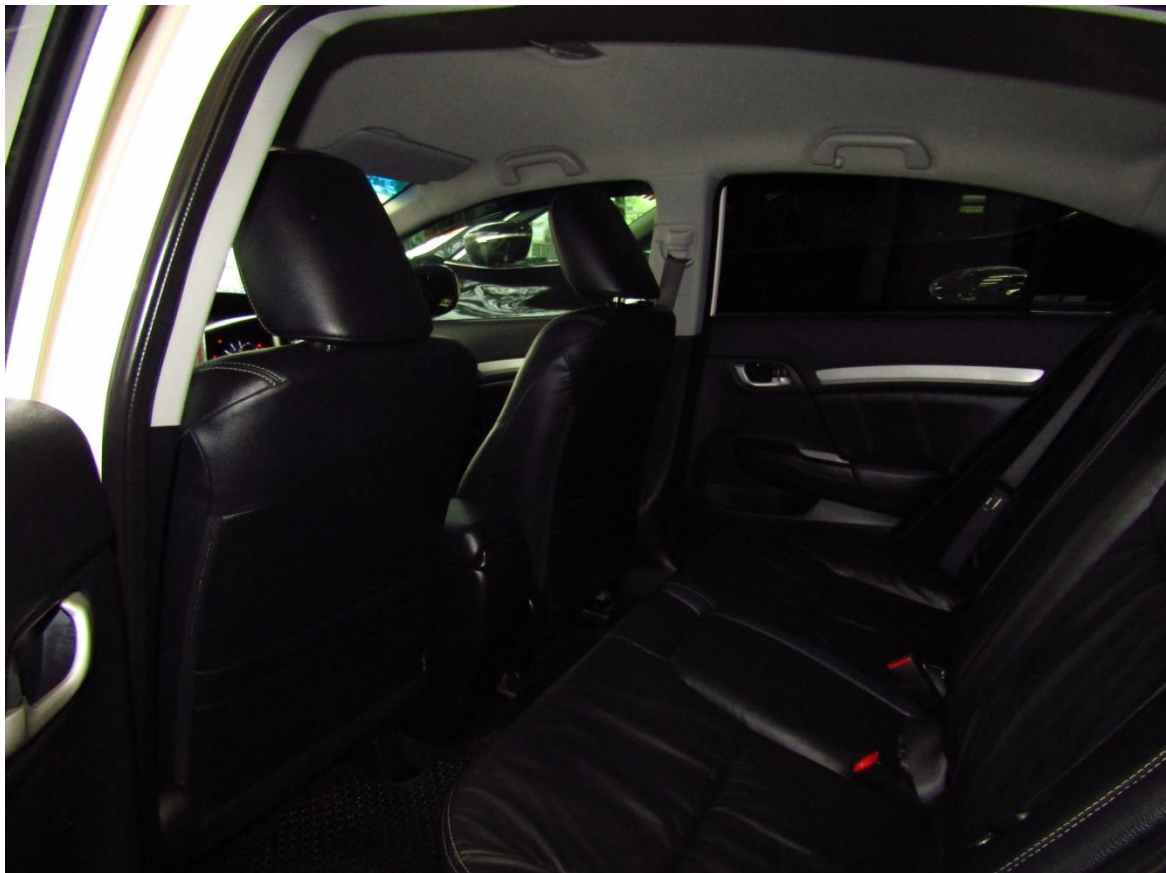
ภาพภายในด้านหน้า หลัง และ จุดบกพร่อง - Interior Visual Details (Front, Rear and/or Defect):

ที่นั่ง สภาพ Seat Appearance	สภาพดีตามอายุการใช้งาน
	การทำงาน การปรับ และการล็อกเบาะ Seat Adjust functional	ทำงานได้ดี
	สภาพ รางได้เบาะ Seat slide adjust rail	สภาพดีตามอายุการใช้งาน
	เข็มขัดนิรภัย Seat Belts	สภาพดีตามอายุการใช้งาน
	แผงคอนโซล Other Trims	สภาพดีตามอายุการใช้งาน
	เครื่องเสียงภายในรถ Radio/ Multiplayer	เปิด-ปิด ปกติ
	ลำโพง Speaker working	ทำงานปกติ
	ไล่ฝ้ากระจกหลัง Rear Window Demister	สภาพดีไม่พบรอยขาด
	อุปกรณ์ทำความเย็นและความร้อน Air Condition/Heater	แอร์เย็น ทำงานปกติ
	ชุดปัดน้ำฝน และระบบฉีดน้ำ Washers & Wipers	ทำงานปกติ
	แตร Horn	ทำงานปกติ
	บานพับและกอลอนประตู Doors, Locks & Hinges	สภาพดีเหมาะสมกับอายุการใช้งาน
	การเปิดประตูจากด้านใน Door Handle (inside)	ทำงานได้ดี
	สภาพยางขอบประตู Weather Strip	สภาพดีเหมาะสมกับอายุการใช้งาน
	การทำงานของกระจก Window Operation	ทำงานเปิด-ปิด ปกติ

หน้าปัดและมาตรวัด ปกติ หรือ มีไฟโชว์หรือไม่ Dash Warning Lights & Gauges	ไม่มี

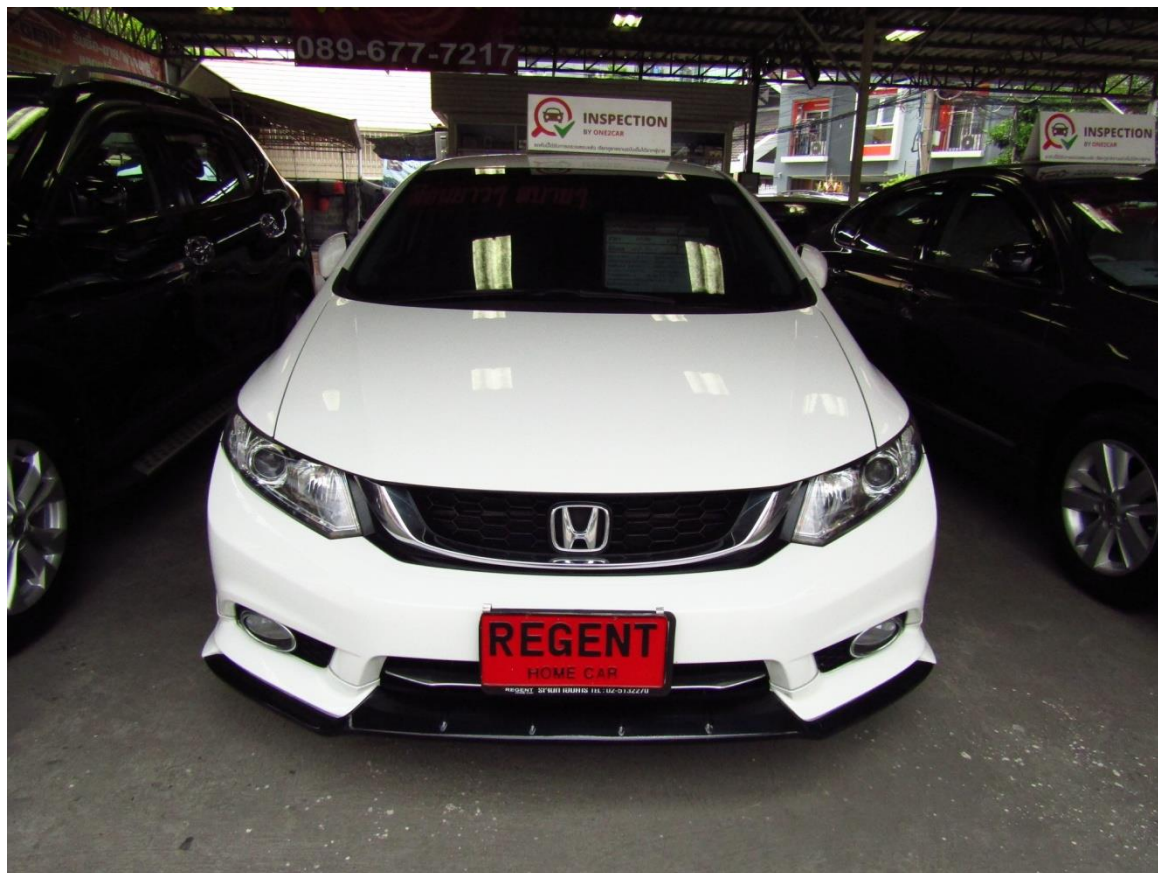
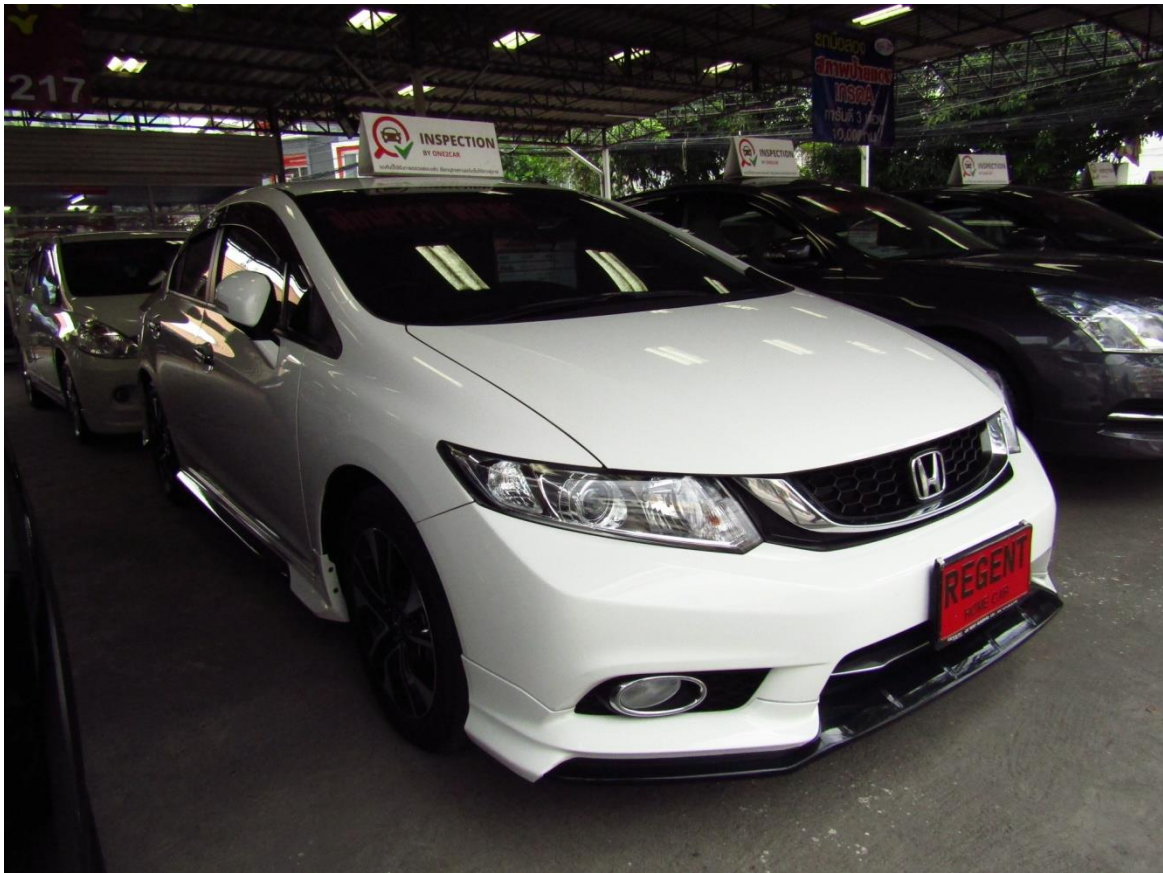
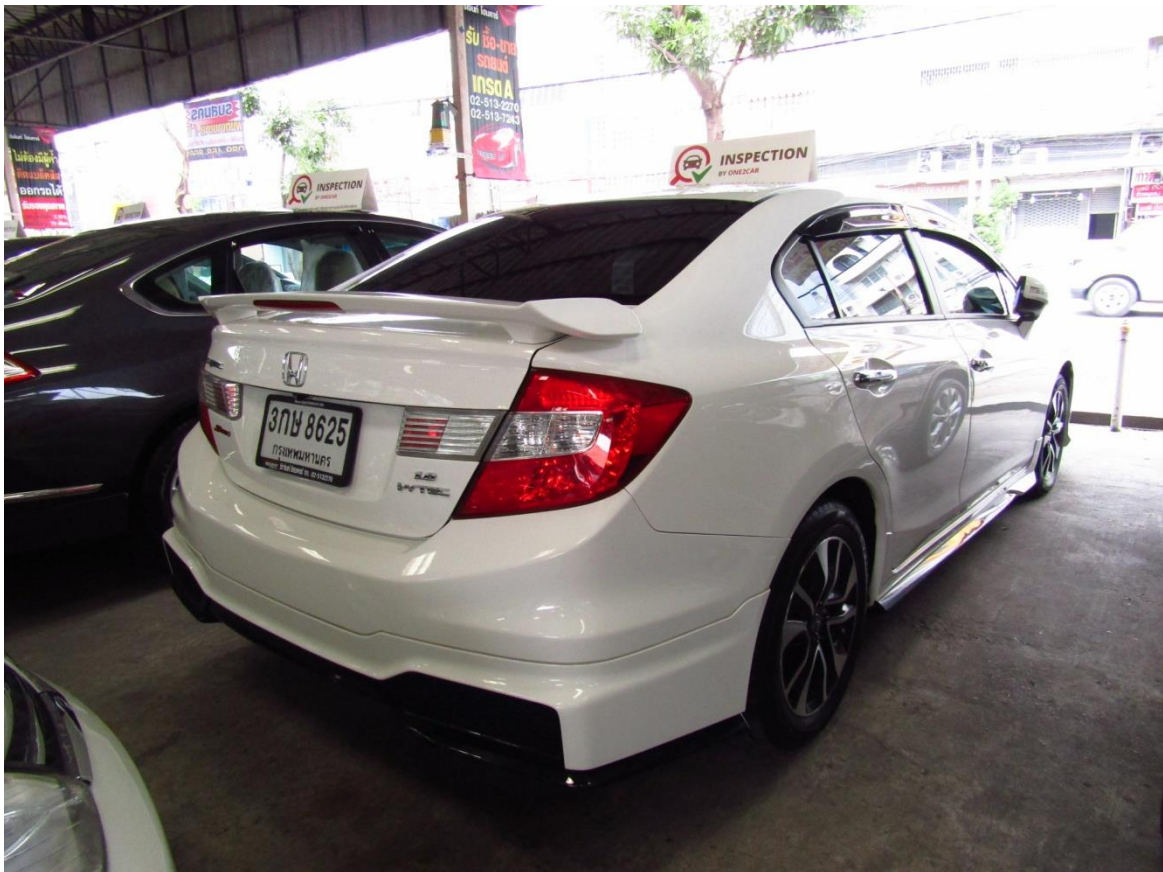
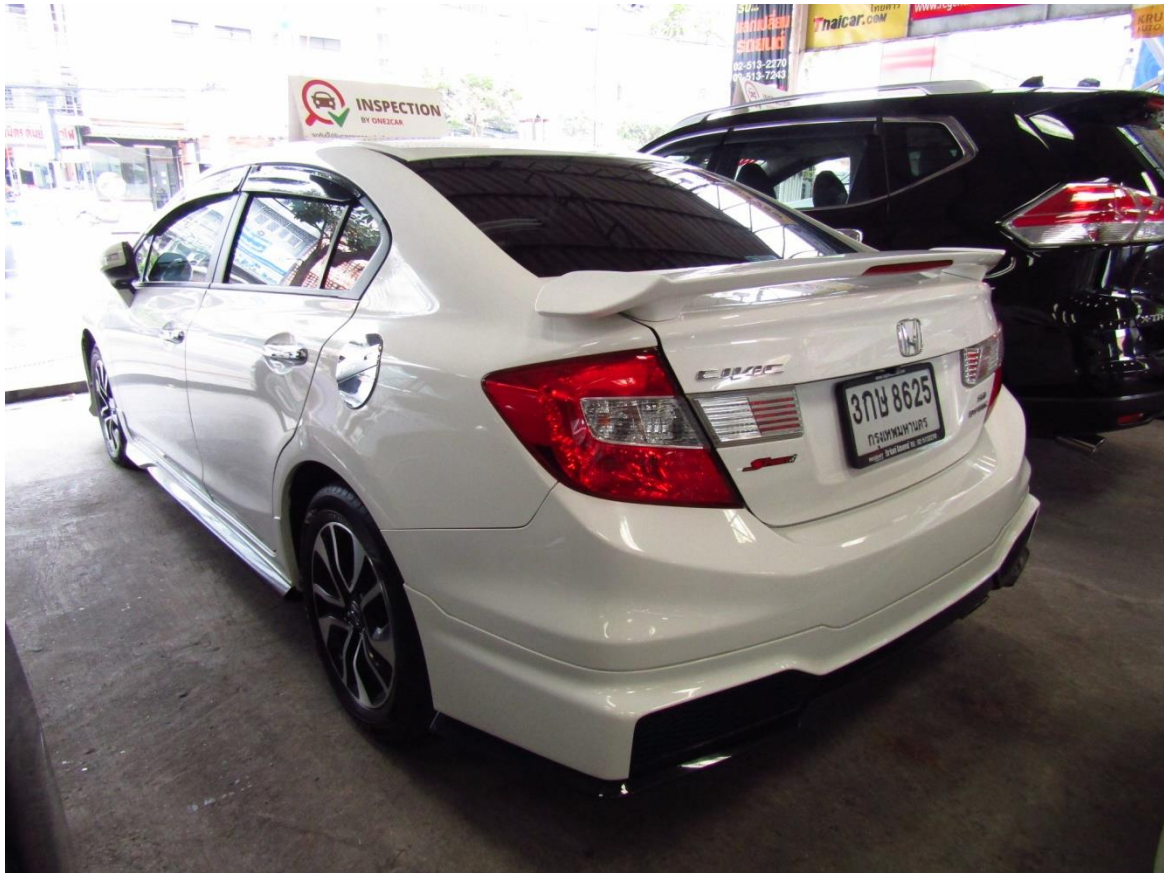
ภาพภายนอก - Exterior Visual Details:

กันชนหน้า Front Bumper	สภาพดี
	คาน รับกันชนหน้า (ขวา) Front Side Member (Right) Appearance	สภาพดี
	คาน รับกันชนหน้า (ซ้าย) Front Side Member (Left) Appearance	สภาพดี
	กระจังหน้ารถ Front Grill	สภาพดี
	ชุดคานหน้ารับหม้อน้ำ Radiator Core Support	สภาพดี
	ฝากระโปรงหน้ารถ Bonnet	สภาพดี
	ฝาห้องเครื่องด้านหน้า Cowl Panel Fire Wall	สภาพดี
	กระจกหน้า Windshield	สภาพดี
	หลังคา Roof	สภาพดี
	สภาพ และการทำงาน หลังคาชั้นรูป หลังคาเปิดประทุน Sunroof/Convertible functional and appearance	N/A
	แก้มหน้าขวา Front Right Wing	สภาพดี
	ประตูหน้าขวา Front Right Door	สภาพดี
	กระจกมองข้างขวา Right Rear Mirror	สภาพดี
	ประตูหลังขวา Rear Right Door	สภาพดี

ประตูเลื่อนด้านขวา Sliding Right Door	N/A
	แก้มหลังขวา Rear Right Wing	สภาพดี
	ชายน้าด้านขวา Right Rocker Panel	สภาพดี
	แก้มหน้าซ้าย Front Left Wing	สภาพดี
	ประตูหน้าซ้าย Front Left Door	สภาพดี
	กระจกมองข้างซ้าย Left Rear Mirror	สภาพดี
	ประตูหลังซ้าย Rear Left Door	สภาพดี
	ประตูเลื่อนด้านซ้าย Sliding Left Door	N/A
	แก้มหลังซ้าย Rear Left Wing	สภาพดี
	ชายน้าด้านซ้าย Left Rocker Panel	สภาพดี
	ประตูหลัง Rear Tail Gate	N/A
	ฝากระโปรงหลัง Boot	สภาพดี
	กระจกหลัง Rear Screen	สภาพดี
	กันชนหลัง Rear Bumper	สภาพดี
	คาน รับกันชนหลัง (ขวา) Rear Side Member (Right) Appearance	สภาพดี

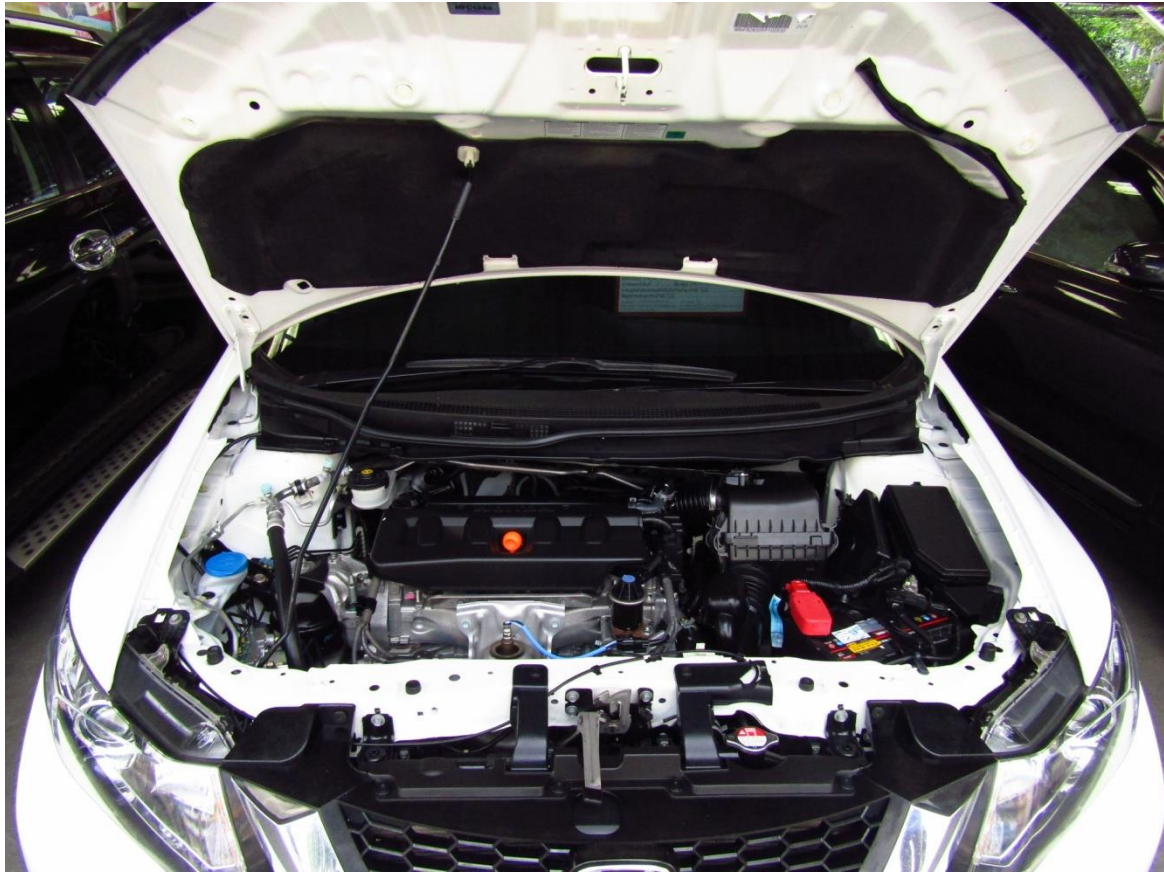
ภาพห้องเครื่อง - Engine Bay Visual Details

หม้อน้ำ และฝาหม้อน้ำ Radiator & Cap	สภาพดีตามอายุการใช้งาน
	รอกและสายพาน Drive Belt & Pulleys	สภาพดีตามอายุการใช้งาน
	หม้อลมเบรค Brake Booster	สภาพดีตามอายุการใช้งาน
	แม่ปั้มเบรค Master Cylinder Pressure	สภาพดีตามอายุการใช้งาน
	แบตเตอรี่ไม่รั่ว และ ชุดยึด ไม่มีสนิม No any leak on battery and no corrosion on battery support bracket	สภาพดีตามอายุการใช้งาน

การทดสอบ แบตเตอรี่ Battery Test Note: If state of charge is lower than 80%, battery need to fully recharge before used. (ถ้า state of charge ต่ำกว่า 80% ควรทำการชาร์ต แบตเตอรี่ให้เต็มก่อนใช้งาน)	Battery Test		Charging System Test at 2000 rpm	
		Voltage	12.18 V	Voltage	14.33 V
		Rating	365 CCA	Status	Normal
		Current	451 CCA	Start System Test	
		Internal resistance	6.00 mΩ	Start Voltage	8.86 V
		State of Charge	38 %	Status	Normal
		State of Health	100 %	Max. Load Test at 2000 rpm	
		Status	Great	Max. Load Voltage	14.22 V
		Test Date	19.02.61	Status	Normal

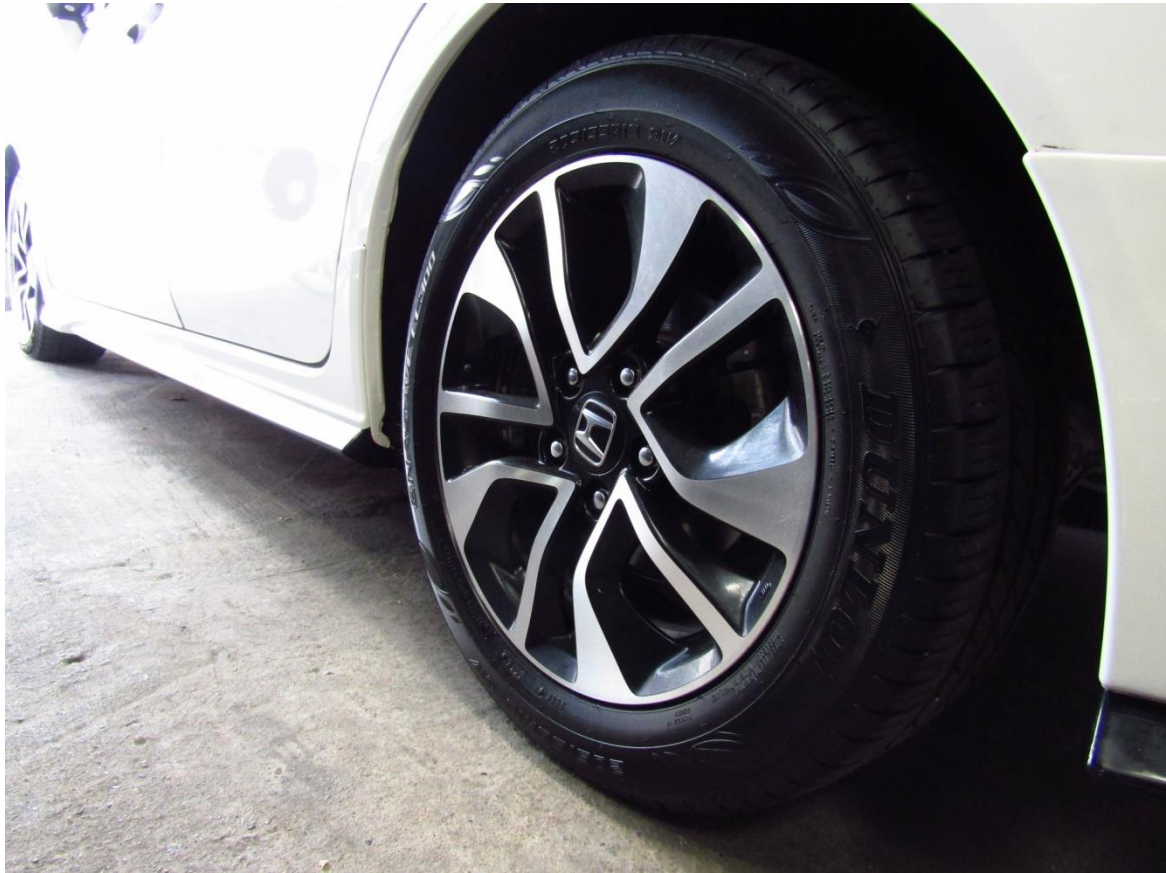
ภาพโดยรวมของยาง ล้อ และ เบรค - Tyres, Wheels & Brakes Visual Details:

สภาพยางรถยนต์, เดือน/ปี ผลิต Tyres Appearance, Year	ปียางผลิต 5016 ยางสภาพดี
	สภาพล้อรถ Wheel Rims Appearance	สภาพดีตามอายุการใช้งาน
	ยางอะไหล่ และล้อ Spare Tyre & Rim	สภาพดีตามอายุการใช้งาน
	ก้ามเบรค และท่อน้ำมัน Brake Hose Callipers & Pipes	สภาพปกติไม่พบการรั่วซึม
	ผ้าเบรค (หน้า/หลัง) Brake Pads (Front/Rear)	สภาพดีตามอายุการใช้งาน
	จานเบรค Brake Discs (Front/Rear)	ควรเจียจานเบรคครั้งต่อไปที่เปลี่ยนผ้าเบรค
	ดรัมเบรคล้อหลัง Brakes and Drums any No Leakage	N/A
	การทำงานของเบรคมือ Park Brake function	ระยะเวลาทำงานปกติ
	คำแนะนำอื่นๆ Other	N/A
