Vehicle Inspection Report

ยี่ห้อ/รุ่น (Brand/Model): TOYOTA CAMRY 2.0 G AT	วันที่ตรวจสอบรถยนต์ (Date of Inspection): 04-11-63
หมายเลขตัวถัง (VIN): MR053DK5100102247	เลขคำขอบริการ (Job No.): I020/0067-1
หมายเลขเครื่องยนต์ (Engine No.): 6ARP027363	Vehicle Picture:  
ปีที่ผลิต (Build Date): 2015	
สีรถ (Color): ขาว	
ระยะการใช้งาน(Mileage): 175,801 กม.	
หมายเลขทะเบียน (No. Plate): 4กย 1819	
วันครบกำหนดชำระภาษี (Registration Expiry): 26 พ.ย. 63	
ชื่อลูกค้า (Customer Name): วิสาร ออโต้คาร์	
ที่อยู่(Address): กัลปพฤกษ์	
โทรศัพท์ (Tel):	
สถานที่ตรวจสอบรถ (Inspection Place): วิสาร ออโต้คาร์

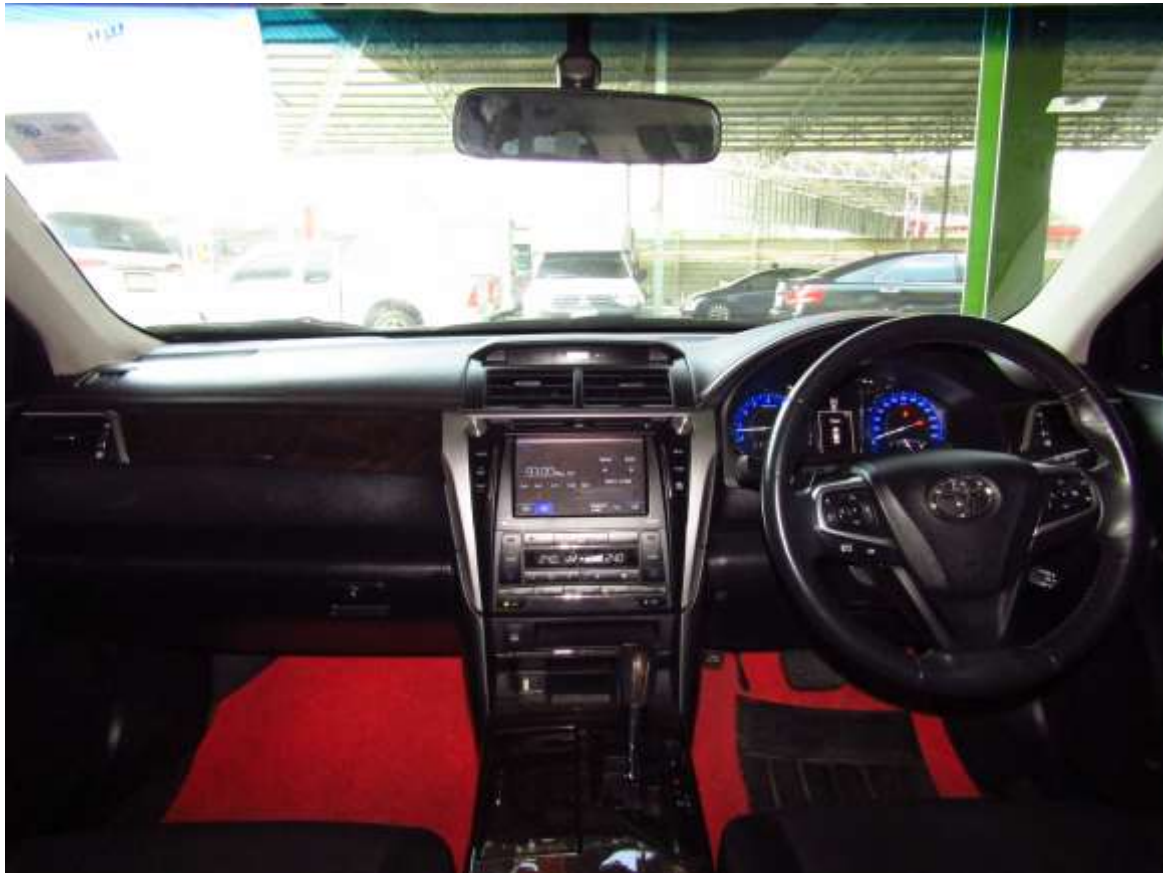
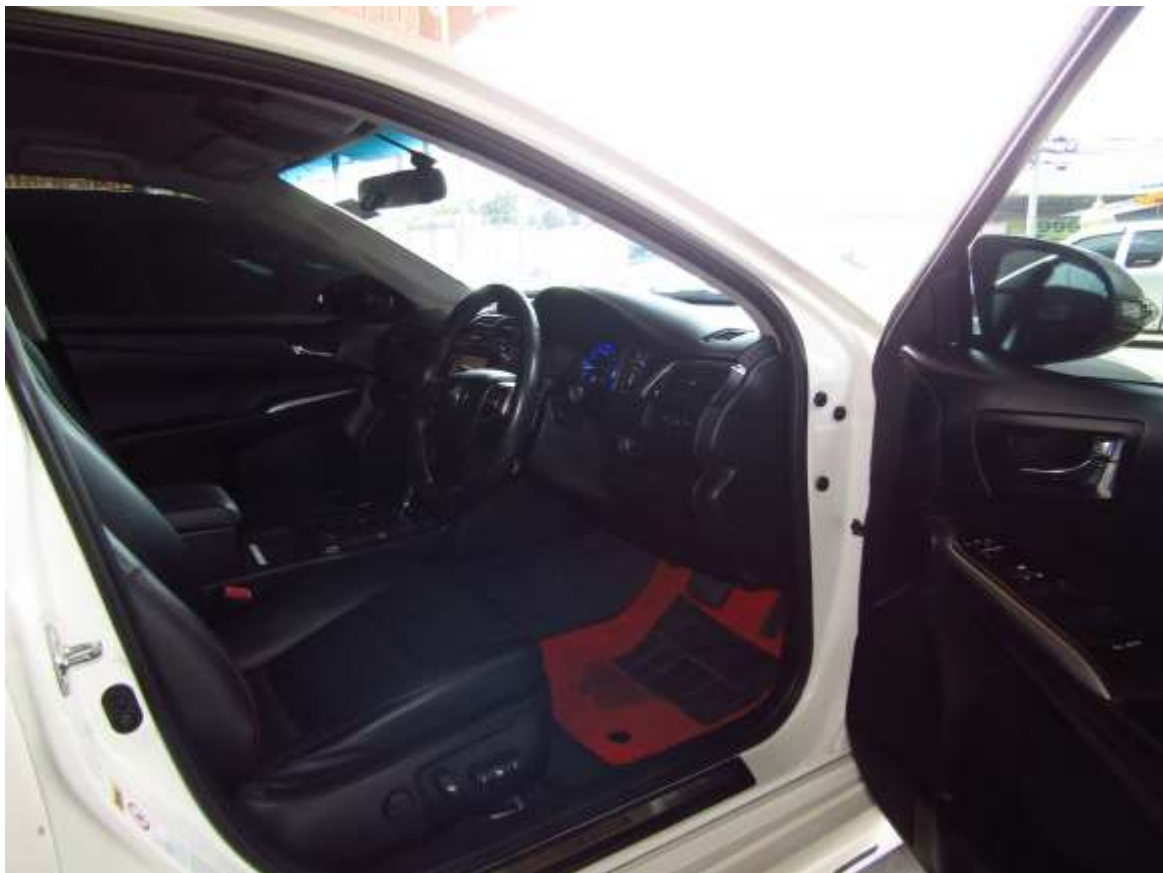
ภาพภายในด้านหน้า หลัง และ จุดบกพร่อง - Interior Visual Details (Front, Rear and/or Defect):

ที่นั่ง สภาพ Seat Appearance	สภาพตามอายุการใช้งาน
	การทำงาน การปรับ และการล็อค เบาะ Seat Adjust functional	ทำงานได้ดี
	สภาพ รางใต้เบาะ Seat slide adjust rail	สภาพตามอายุการใช้งาน
	เข็มขัดนิรภัย Seat Belts	สภาพตามอายุการใช้งาน
	อื่นๆเพิ่มเติม Others	N/A

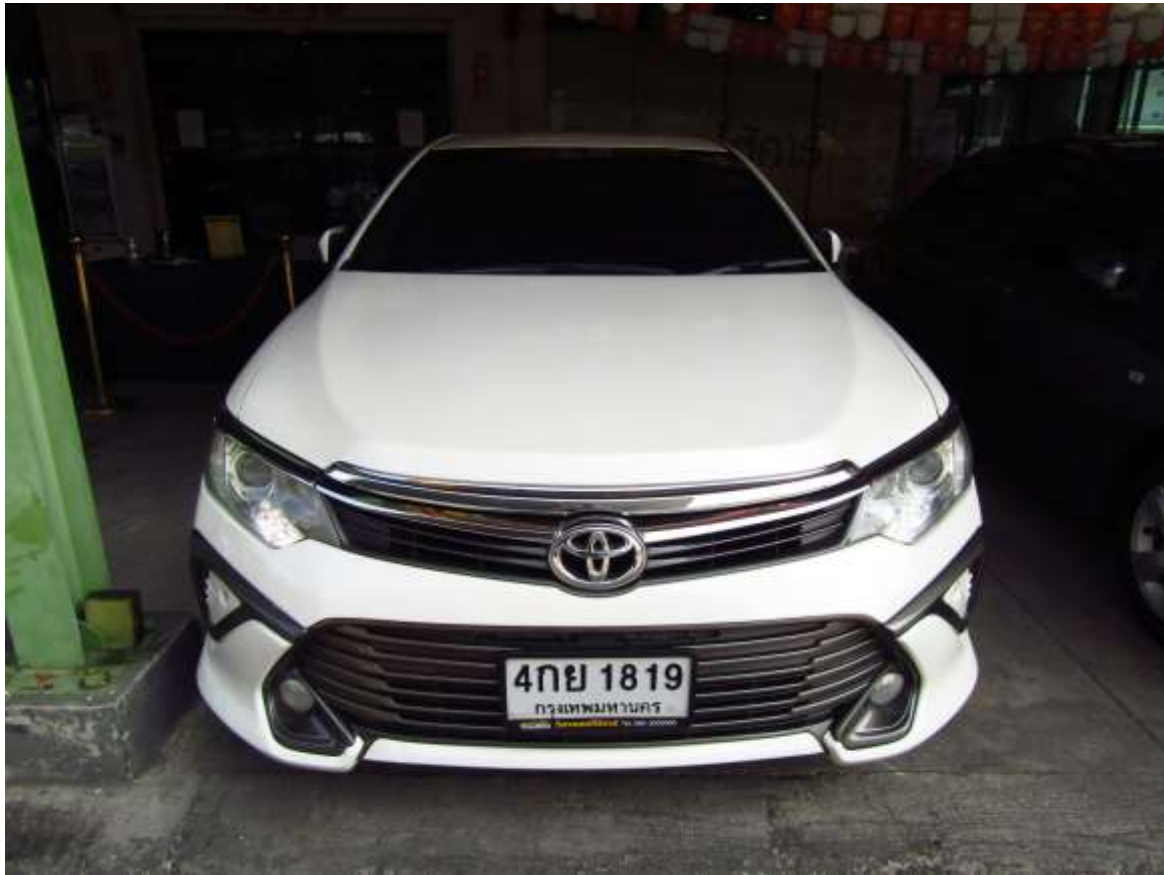
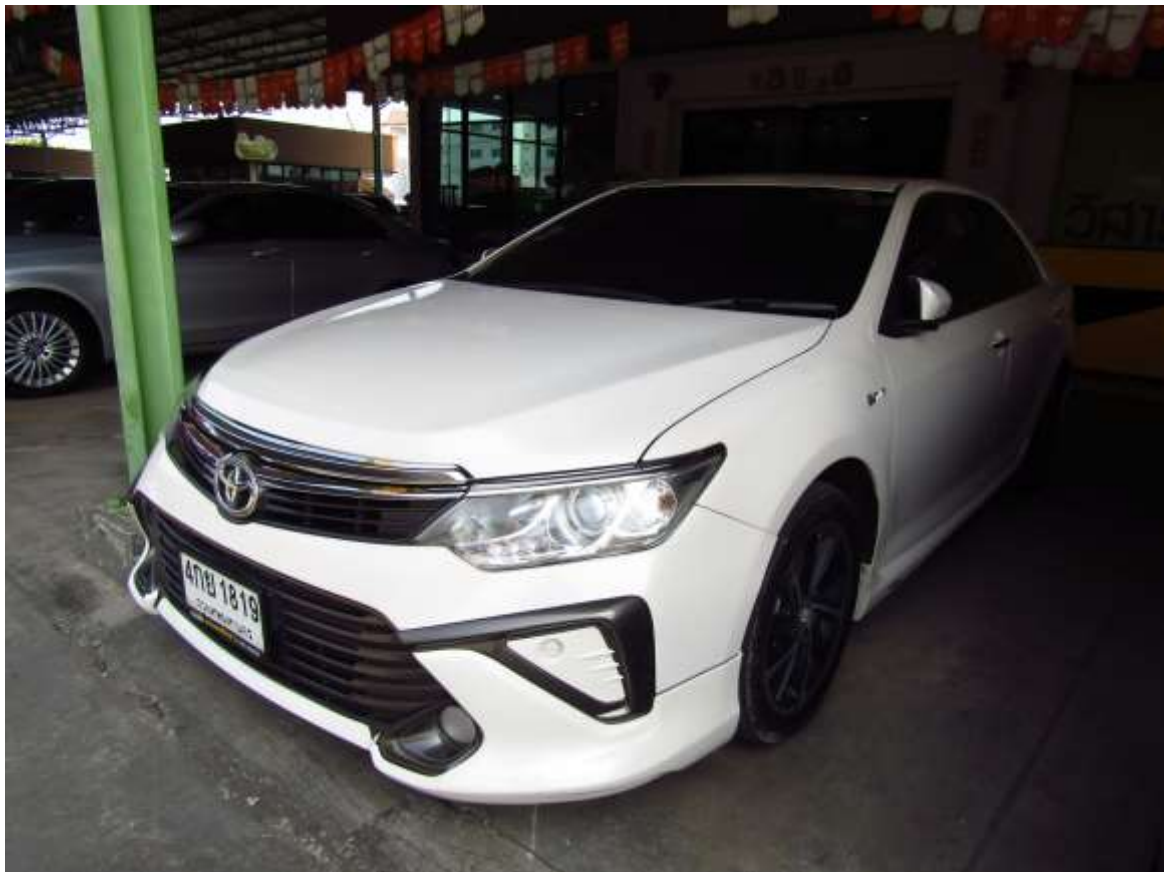
ภาพภายนอก - Exterior Visual Details:

กันชนหน้า Front Bumper	สภาพดี
 	คาน รับกันชนหน้า (ขวา) Front Side Member (Right) Appearance	สภาพดี
 	คาน รับกันชนหน้า (ซ้าย) Front Side Member (Left) Appearance	สภาพดี
 	ฝากระโปรงหน้ารถ Bonnet	สภาพดี
 	กระจกบังลมหน้า Windshield	สภาพดี
 	หลังคา Roof	สภาพดี
 	สภาพ และการทำงาน หลังคาชั้นรูป หลังคาเปิดประทุน Sunroof/Convertible functional and appearance	N/A
 	แก้มบังโคลนหน้าขวา Front Right Wing	สภาพดี
 	ประตูหน้าขวา Front Right Door	สภาพดี
 	ประตูหลังขวา Rear Right Door	สภาพดี
 	ประตูเลื่อนด้านขวา Sliding Right Door	N/A
 	แก้มบังโคลนหลังขวา Rear Right Wing	สภาพดี
 	บันไดขายน้าด้านขวา Right Rocker Panel	สภาพดี
 	แก้มบังโคลนหน้าซ้าย Front Right Wing	สภาพดี

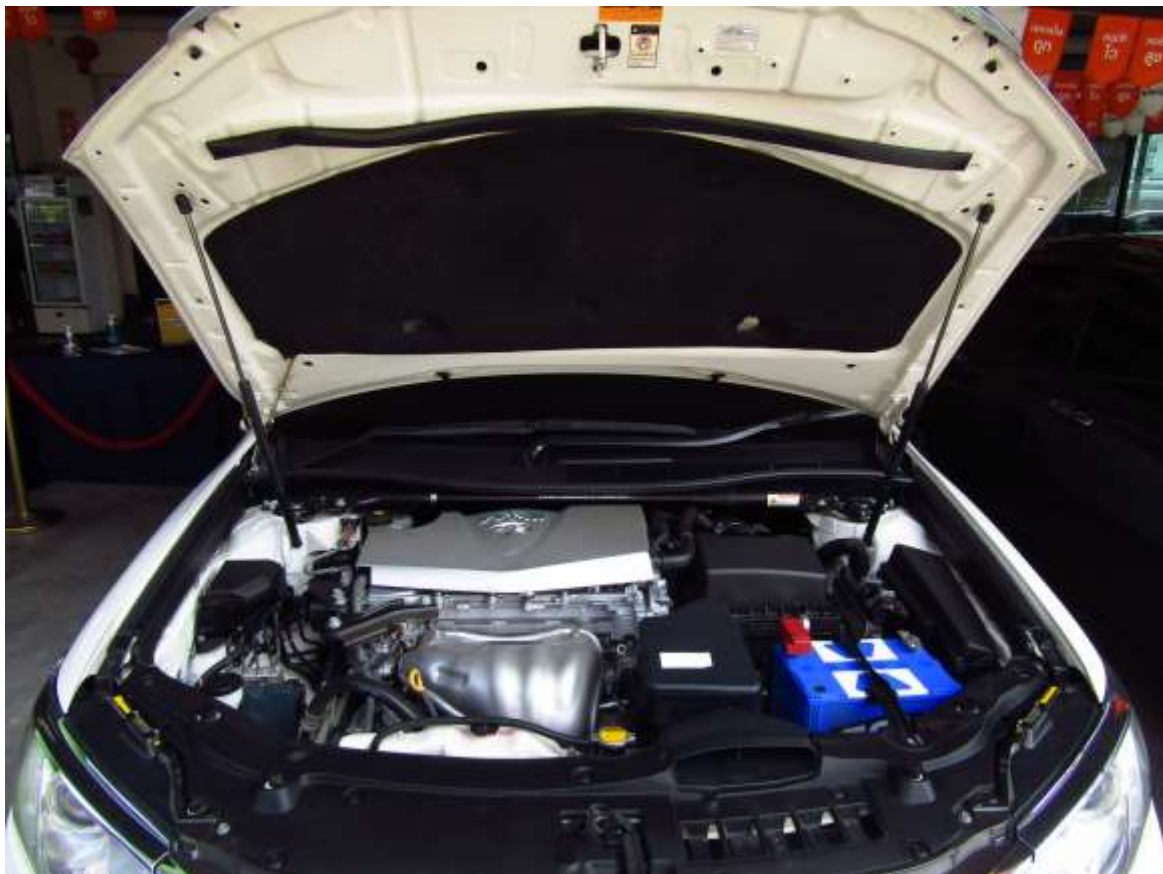
ภาพห้องเครื่อง - Engine Bay Visual Details:

การทดสอบ แบตเตอรี่ Battery Test	Battery Test		Charging System Test at 2000 rpm	
	Voltage	12.48	V	Voltage	14.28 V
	Rating	355	CCA	Status	Normal
	Current	456	CCA	Start System Test	
	Internal resistance	8.99	mΩ	Start Voltage	9.01 V
	State of Charge	100	%	Status	Normal
	State of Health	100	%	Max. Load Test at 2000 rpm	
	Status	Great		Max. Load	14.02 V
	Test Date	04.11.63		Voltage	
				Status	Normal
