Vehicle Inspection Report

สรุปผลการตรวจสอบ (Inspection Summary)

ยี่ห้อ/รุ่น (Make/Model): BMW X1 sDrive18i	วันที่ตรวจสอบรถยนต์(Date of Inspection): 12.02.61
เลขตัวถัง (VIN): MMFVL34020VT98574	เลขคำขอบริการ (Job No.) : I018/018-009
เลขเครื่องยนต์ (Engine No.): A659J214	<p>Vehicle Picture:</p>

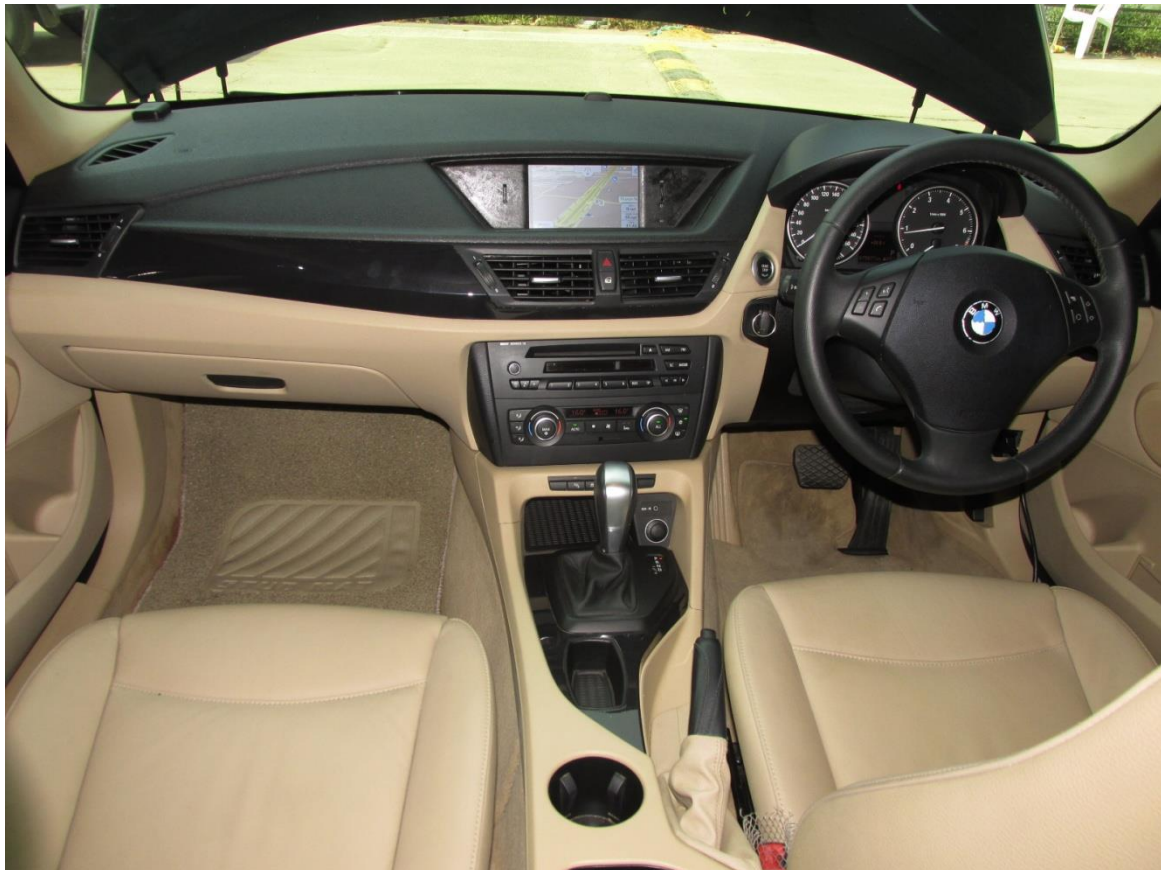
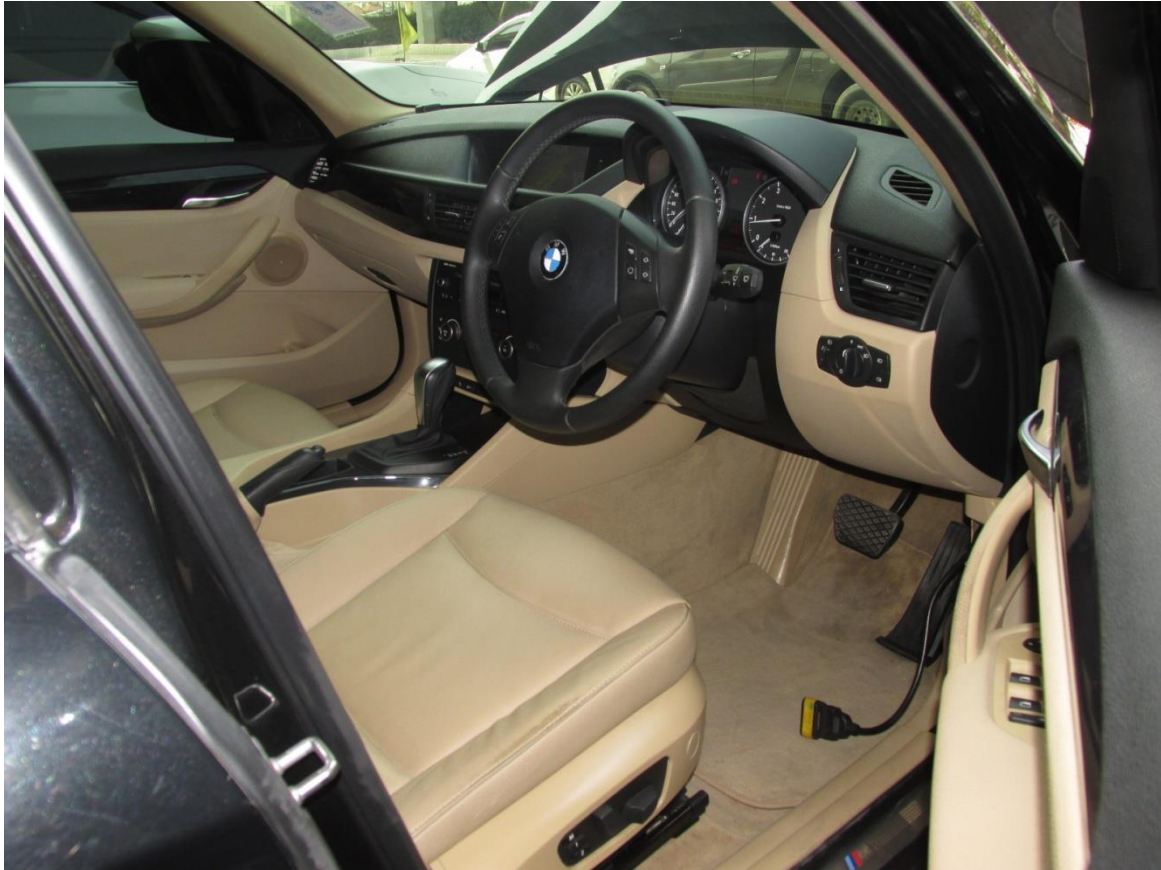
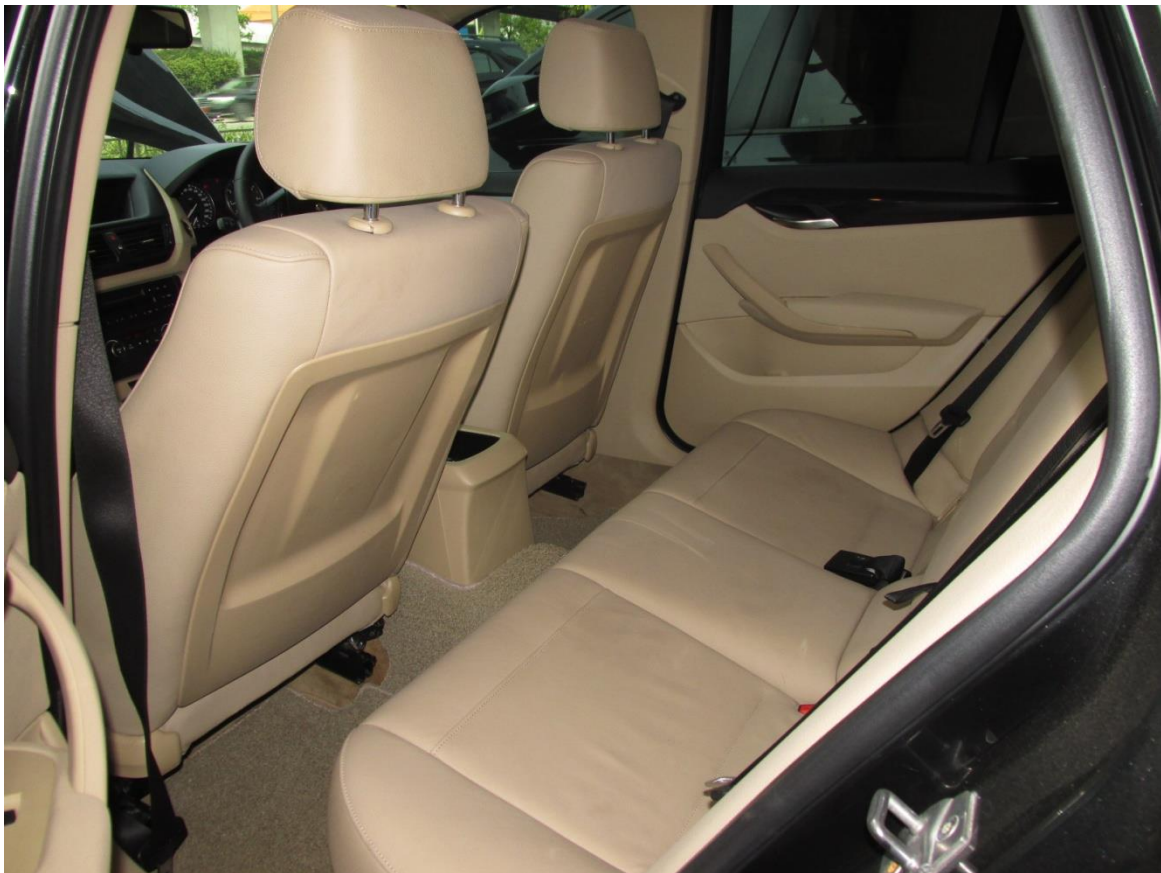
ภาพภายในด้านหน้า หลัง และ จุดบกพร่อง - Interior Visual Details (Front, Rear and/or Defect):

ภาพภายในด้านหน้า หลัง และ จุดบกพร่อง (ต่อ) -Interior Visual Details (Front, Rear and/or Defect) (Continued):

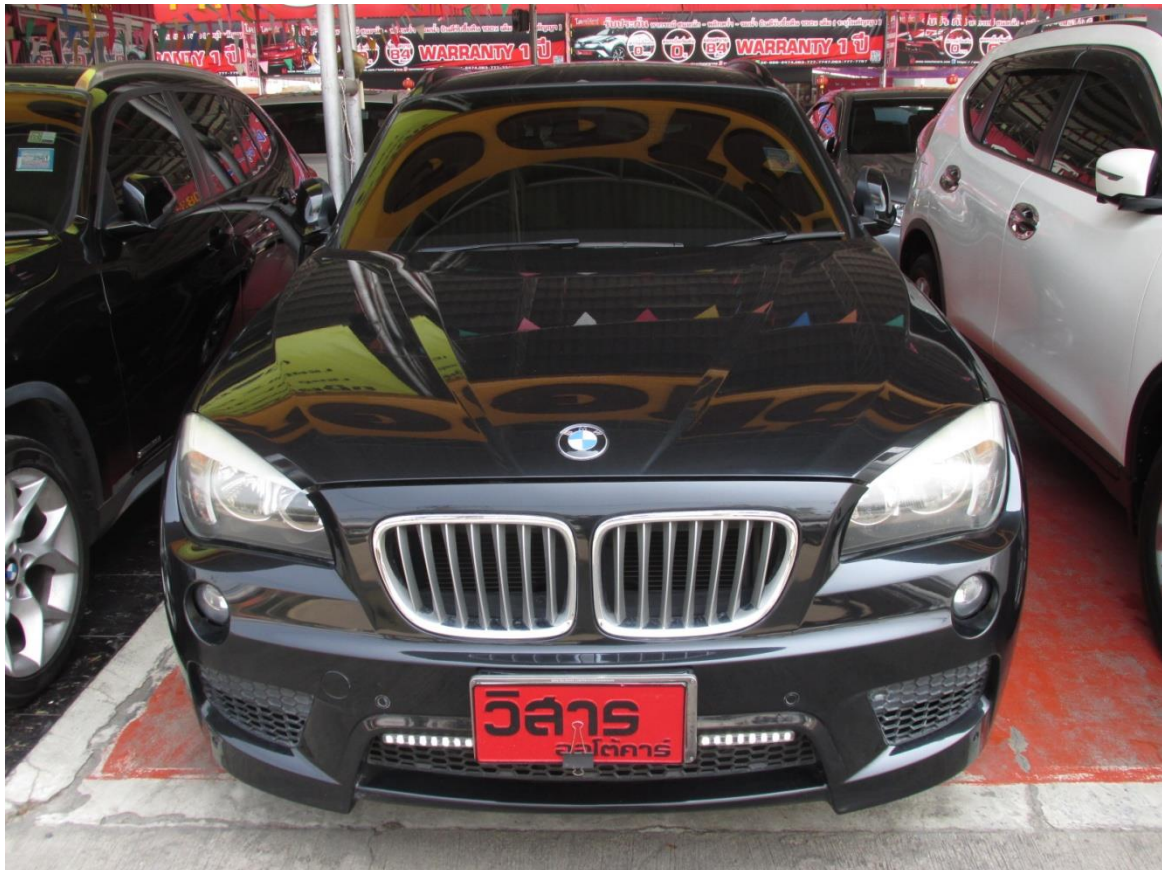
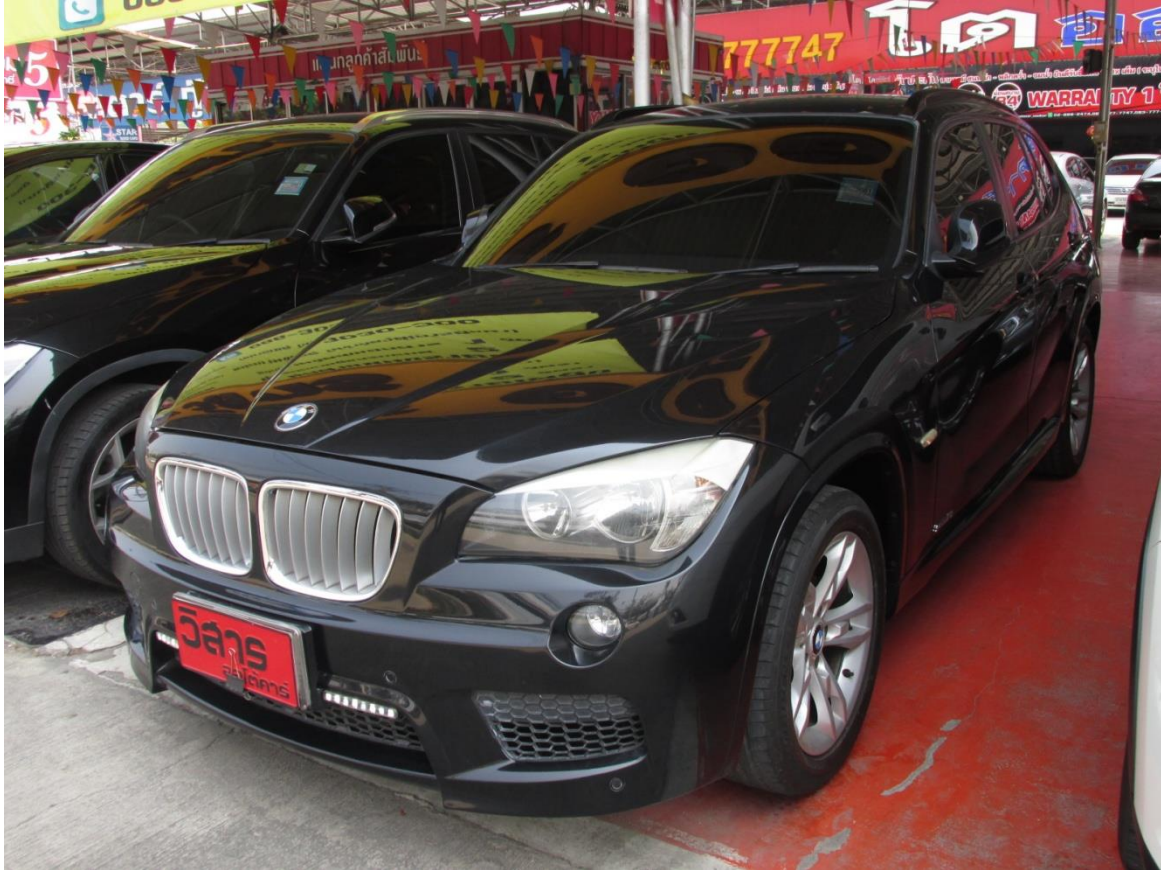
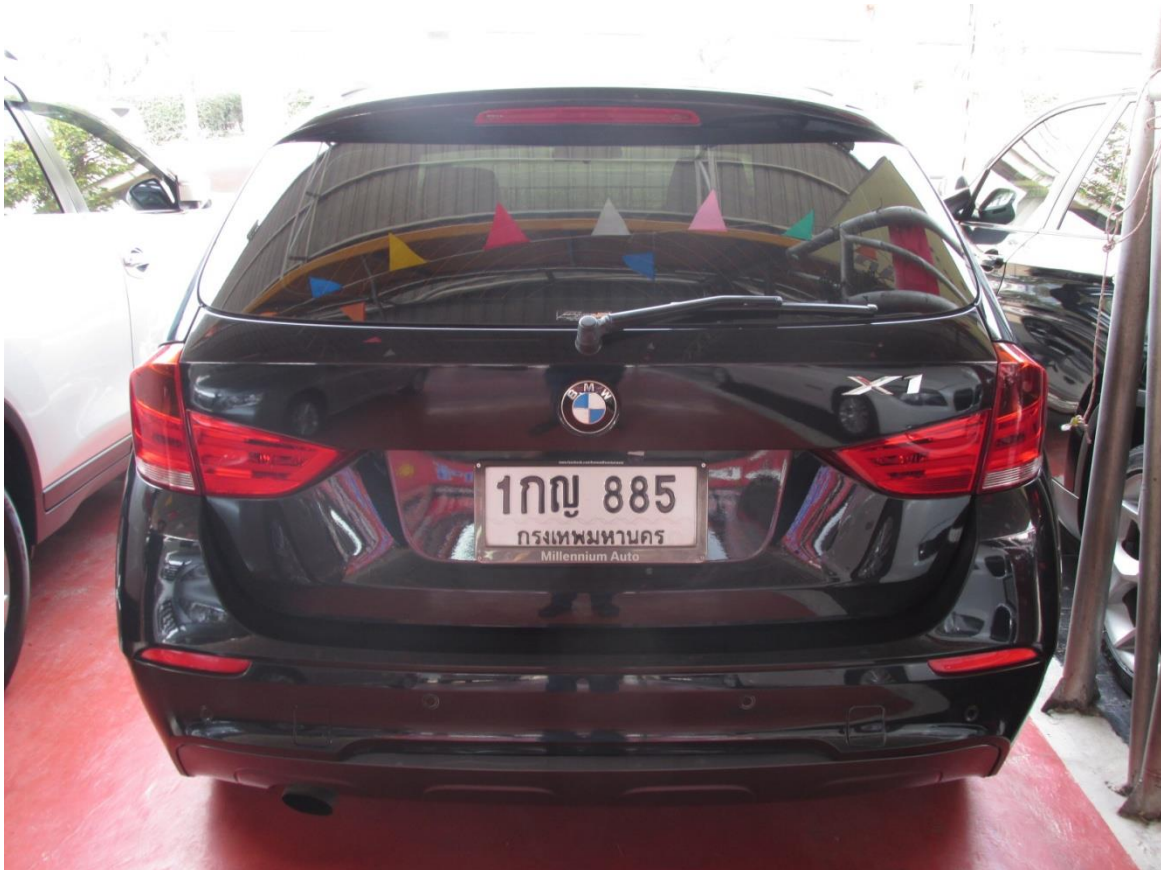
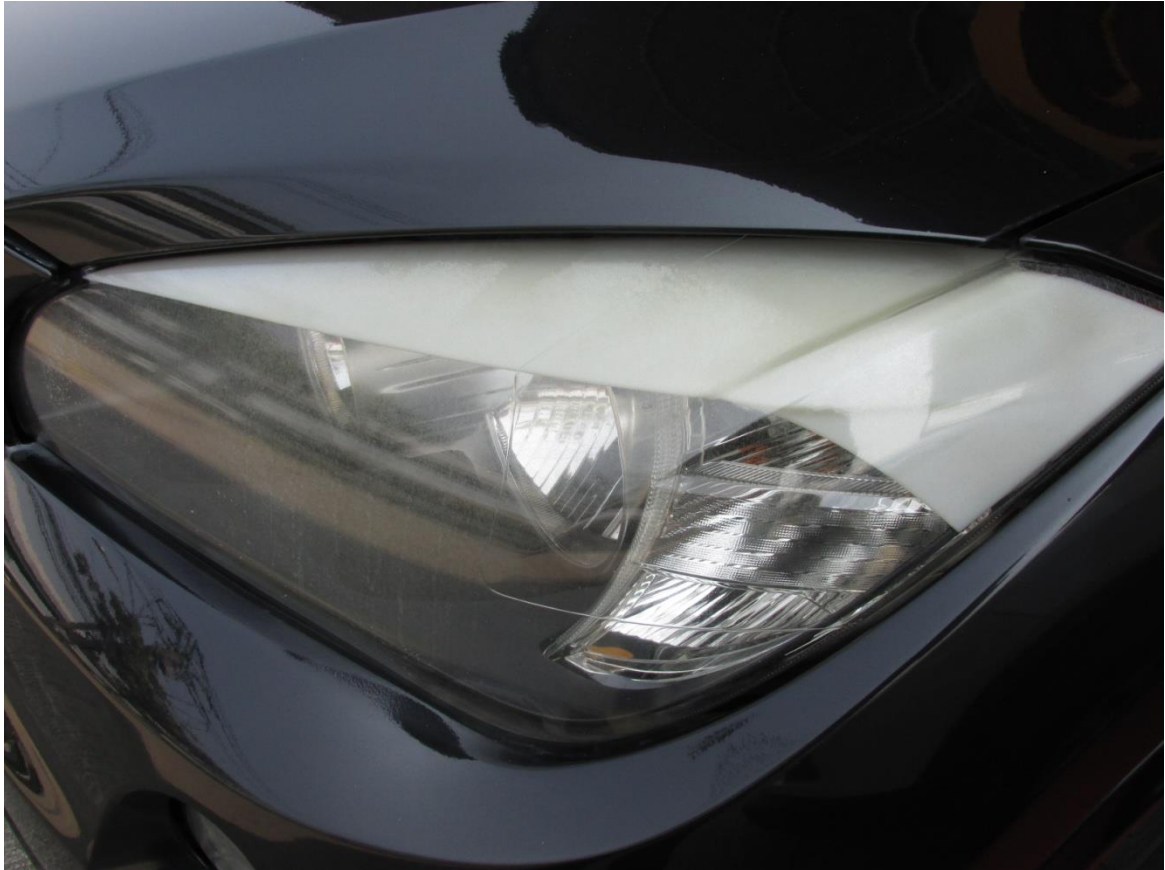
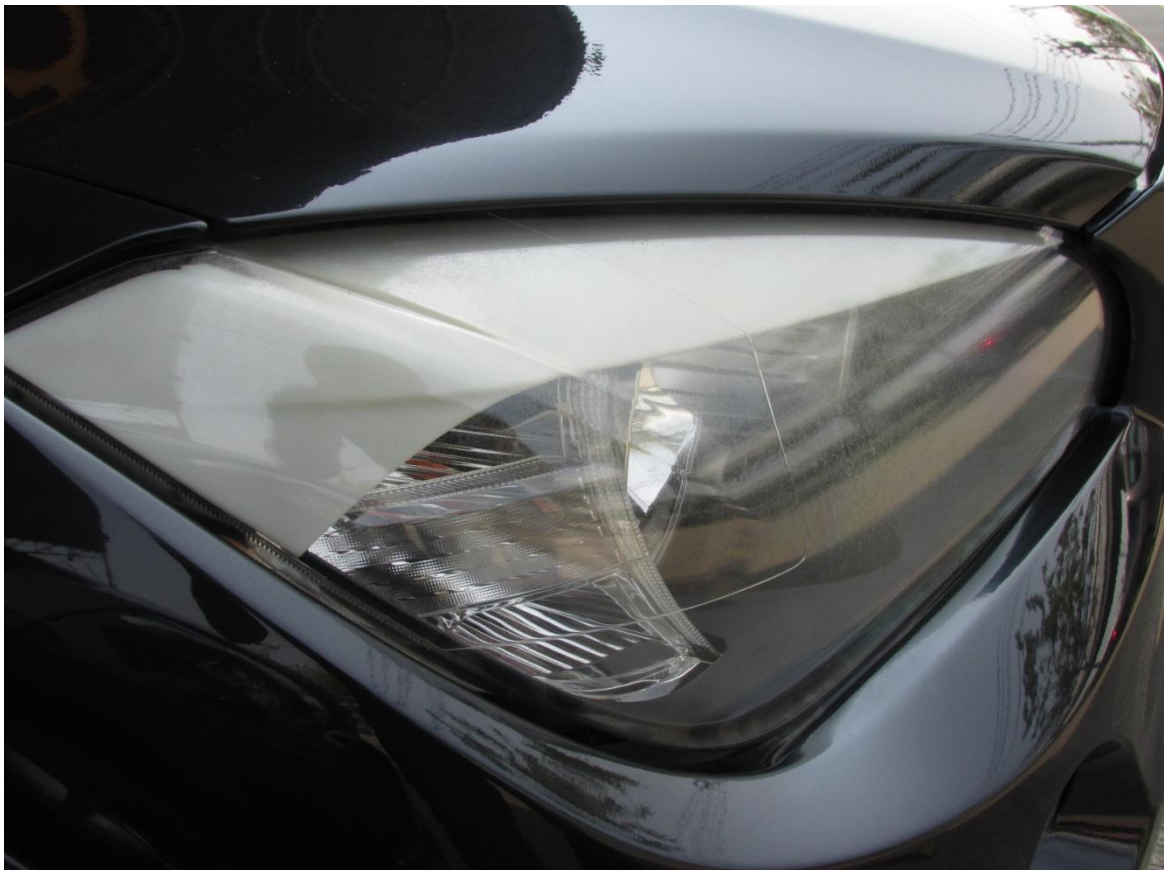
ท่อไอเสีย Exhaust	สภาพดีตามอายุการใช้งาน
	เฟืองท้าย Differenia	สภาพดีตามอายุการใช้งาน
	เพลาขับ Drive Shafts	สภาพดีตามอายุการใช้งาน
	การทำงานการเปิดปิดประตูทุกบาน All Door Handle Functional	ปกติ
	การทำงานของฝาช่องเติมน้ำมัน Fuel Cap functional	ปกติ
	ช่องเก็บยางอะไหล่ Spare Tire Housing	สภาพดี
	อื่นๆเพิ่มเติม Others	ไฟหน้าทั้ง 2 ข้างเหลือง

ภาพภายนอก - Exterior Visual Details:

ภาพภายนอก (ต่อ) - Exterior Visual Details (Continued):

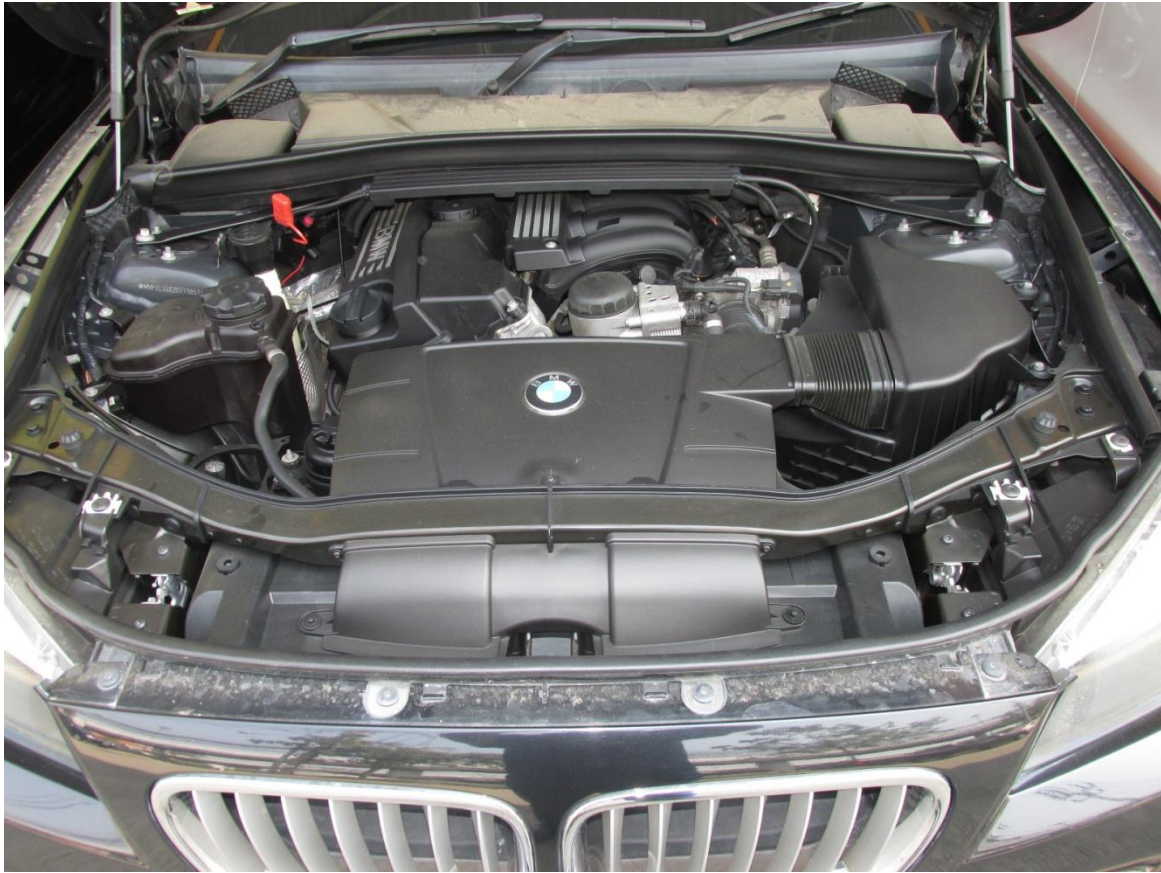
ภาพห้องเครื่อง - Engine Bay Visual Details

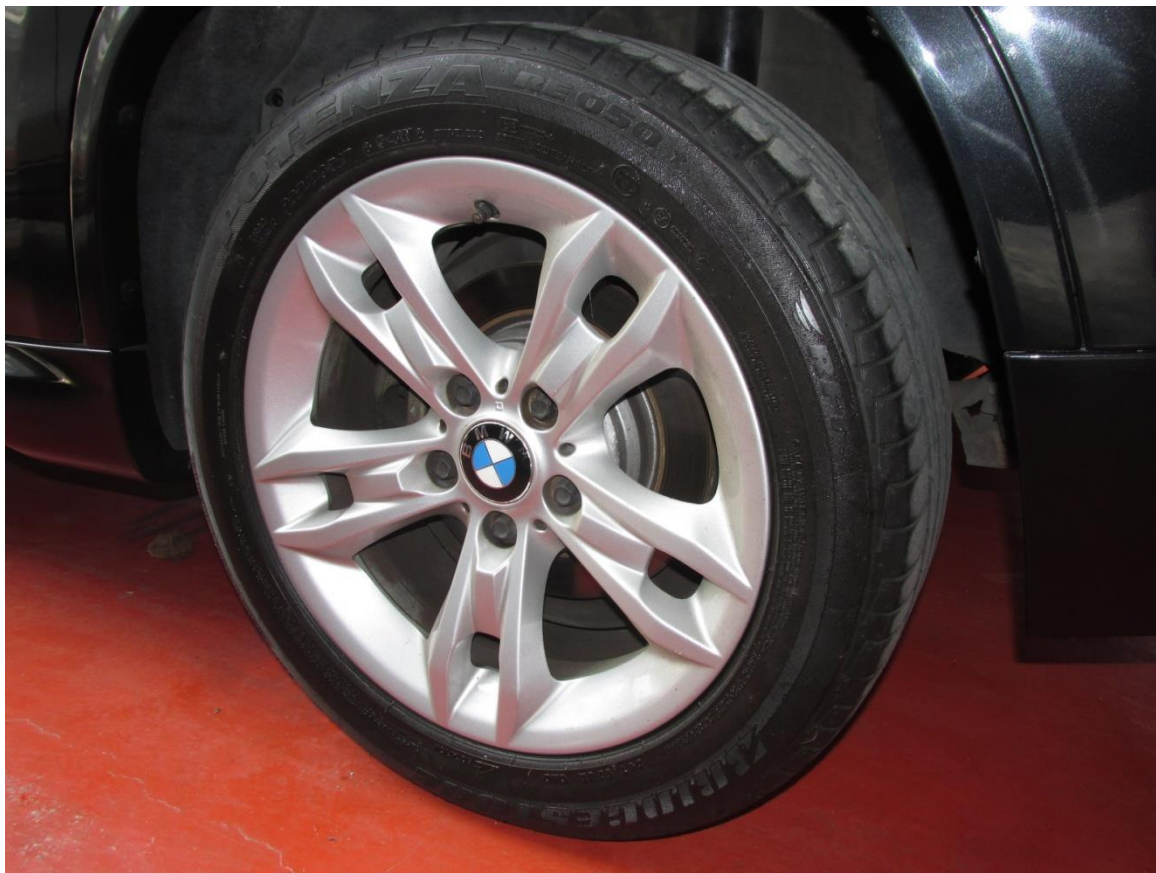
สภาพยางรถยนต์, เดือน/ปี ผลิต Tyres Appearance, Year	ปียางผลิต 1213 ยางสภาพพอใช้ แนะนำให้เปลี่ยนใหม่
	สภาพล้อรถ Wheel Rims Appearance	สภาพดีตามอายุการใช้งาน
	ยางอะไหล่ และล้อ Spare Tyre & Rim	สภาพดีตามอายุการใช้งาน
	ก้ามเบรค และท่อน้ำมัน Brake Hose Callipers & Pipes	สภาพปกติไม่พบการรั่วซึม
	ผ้าเบรค (หน้า/หลัง) Brake Pads (Front/Rear)	สภาพดีตามอายุการใช้งาน
	จานเบรค Brake Discs (Front/Rear)	ควรเจียจานเบรคครั้งต่อไปที่เปลี่ยนผ้าเบรค
	ดรัมเบรคล้อหลัง Brakes and Drums any No Leakage	N/A
	การทำงานของเบรคมือ Park Brake function	ระยะการทำงานปกติ
	คำแนะนำอื่นๆ Other	N/A

ภาพโดยรวมของยาง ล้อ และ เบรค - Tyres, Wheels & Brakes Visual Details:

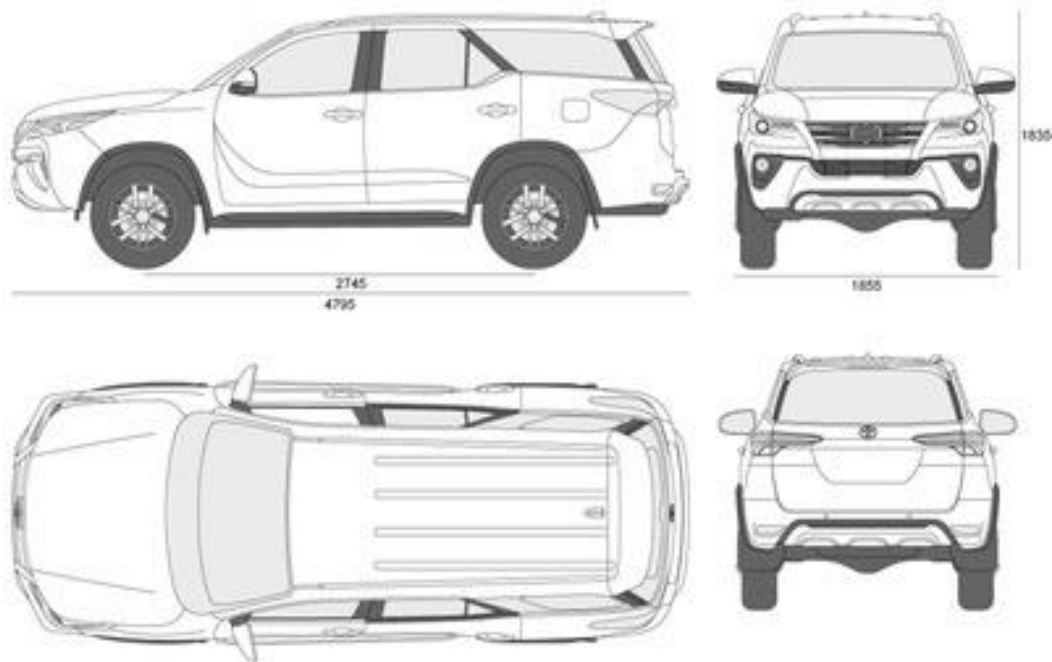
ความหนาสีรถ SUV, MPV -Paint Thickness on SUV, MPV vehicle:

ชิ้นส่วนยานยนต์	ความหนาสี Paint Thickness (µm)			
(Car Part)	P1	P2	P3	Average
Front Wing (RH)	163	129	138	143
Front Wing (LH)	138	140	129	136
Front Door (RH)	240	209	222	224
Front Door (LH)	141	139	148	143
Rear Door (RH)	188	201	206	198
Rear Door (LH)	153	127	139	140

ชิ้นส่วนยานยนต์	ความหนาสี Paint Thickness (µm)			
(Car Part)	P1	P2	P3	Average
Rear Wing (RH)	150	134	136	140
Rear Wing (LH)	155	142	148	148
Front Bumper				
Rear Bumper				
Bonnet	151	153	161	155
Roof	90	95	98	94
Boot/Tail Gate	136	129	139	135
