1023/0375-5

Ford Ranger 2.2 OPEN CAB Hi-Rider XL+

Mar 14, 2024

Vehicle Inspection Report

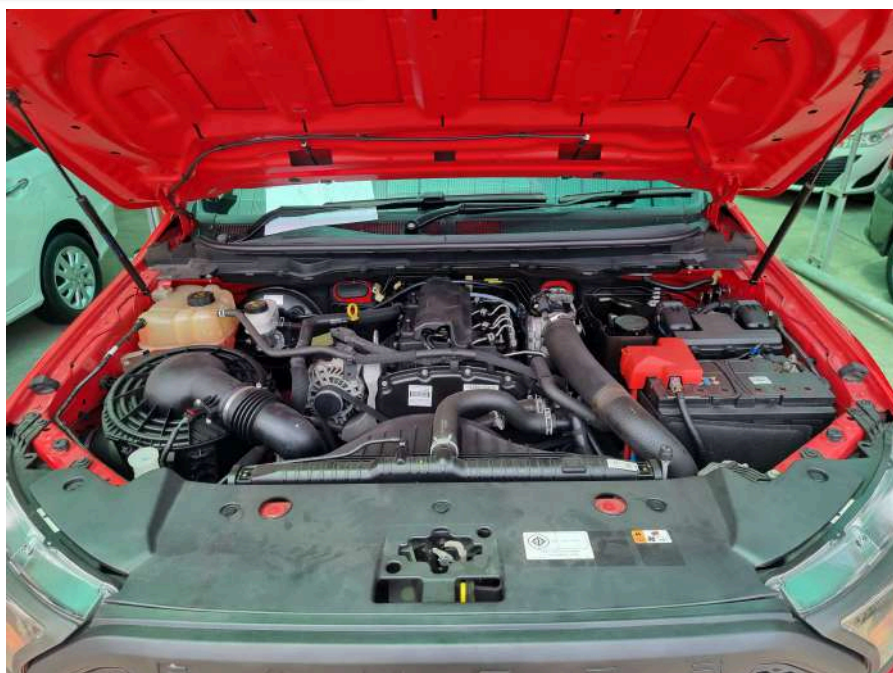
ภาพห้องเครื่อง

4.1 เครื่องยนต์ไม่พบการรั่วซึม No any leak on engine

ไม่มี (No)

Voltage	12	V
Rating	650	CCA
Current	625	CCA
Internal resistance	4.32	mΩ
State of Charge	20	%
State of Health	87	%
Status	GREAT

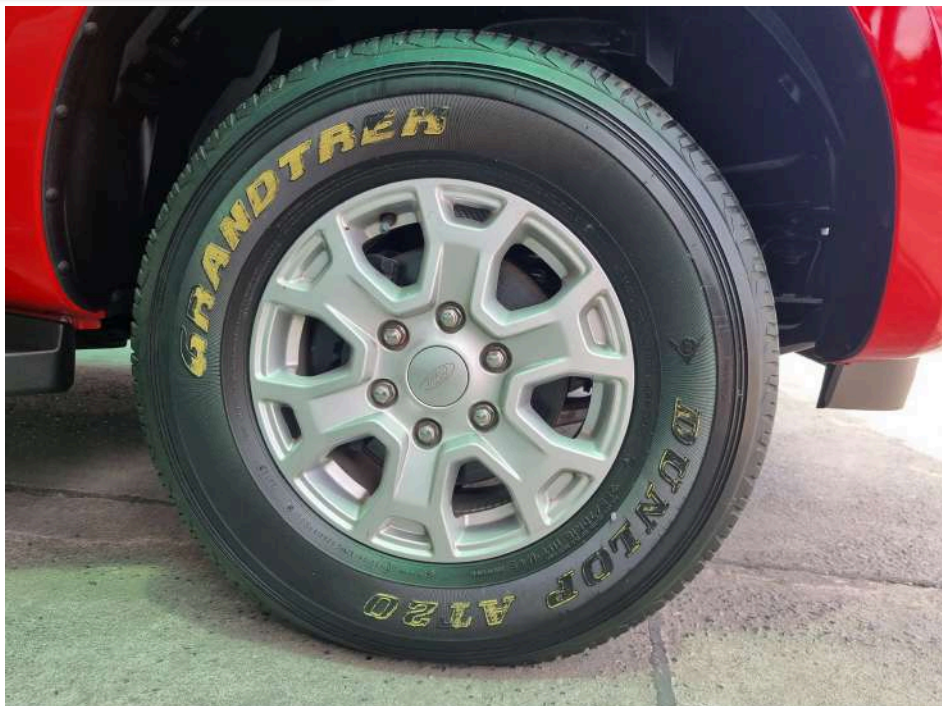
ขอบยาง ล้อ

5.1 สภาพยางรถยนต์, สัปดาห์/ปี ผลิต Tires Appearance, Year

ดี (Good)

34/19

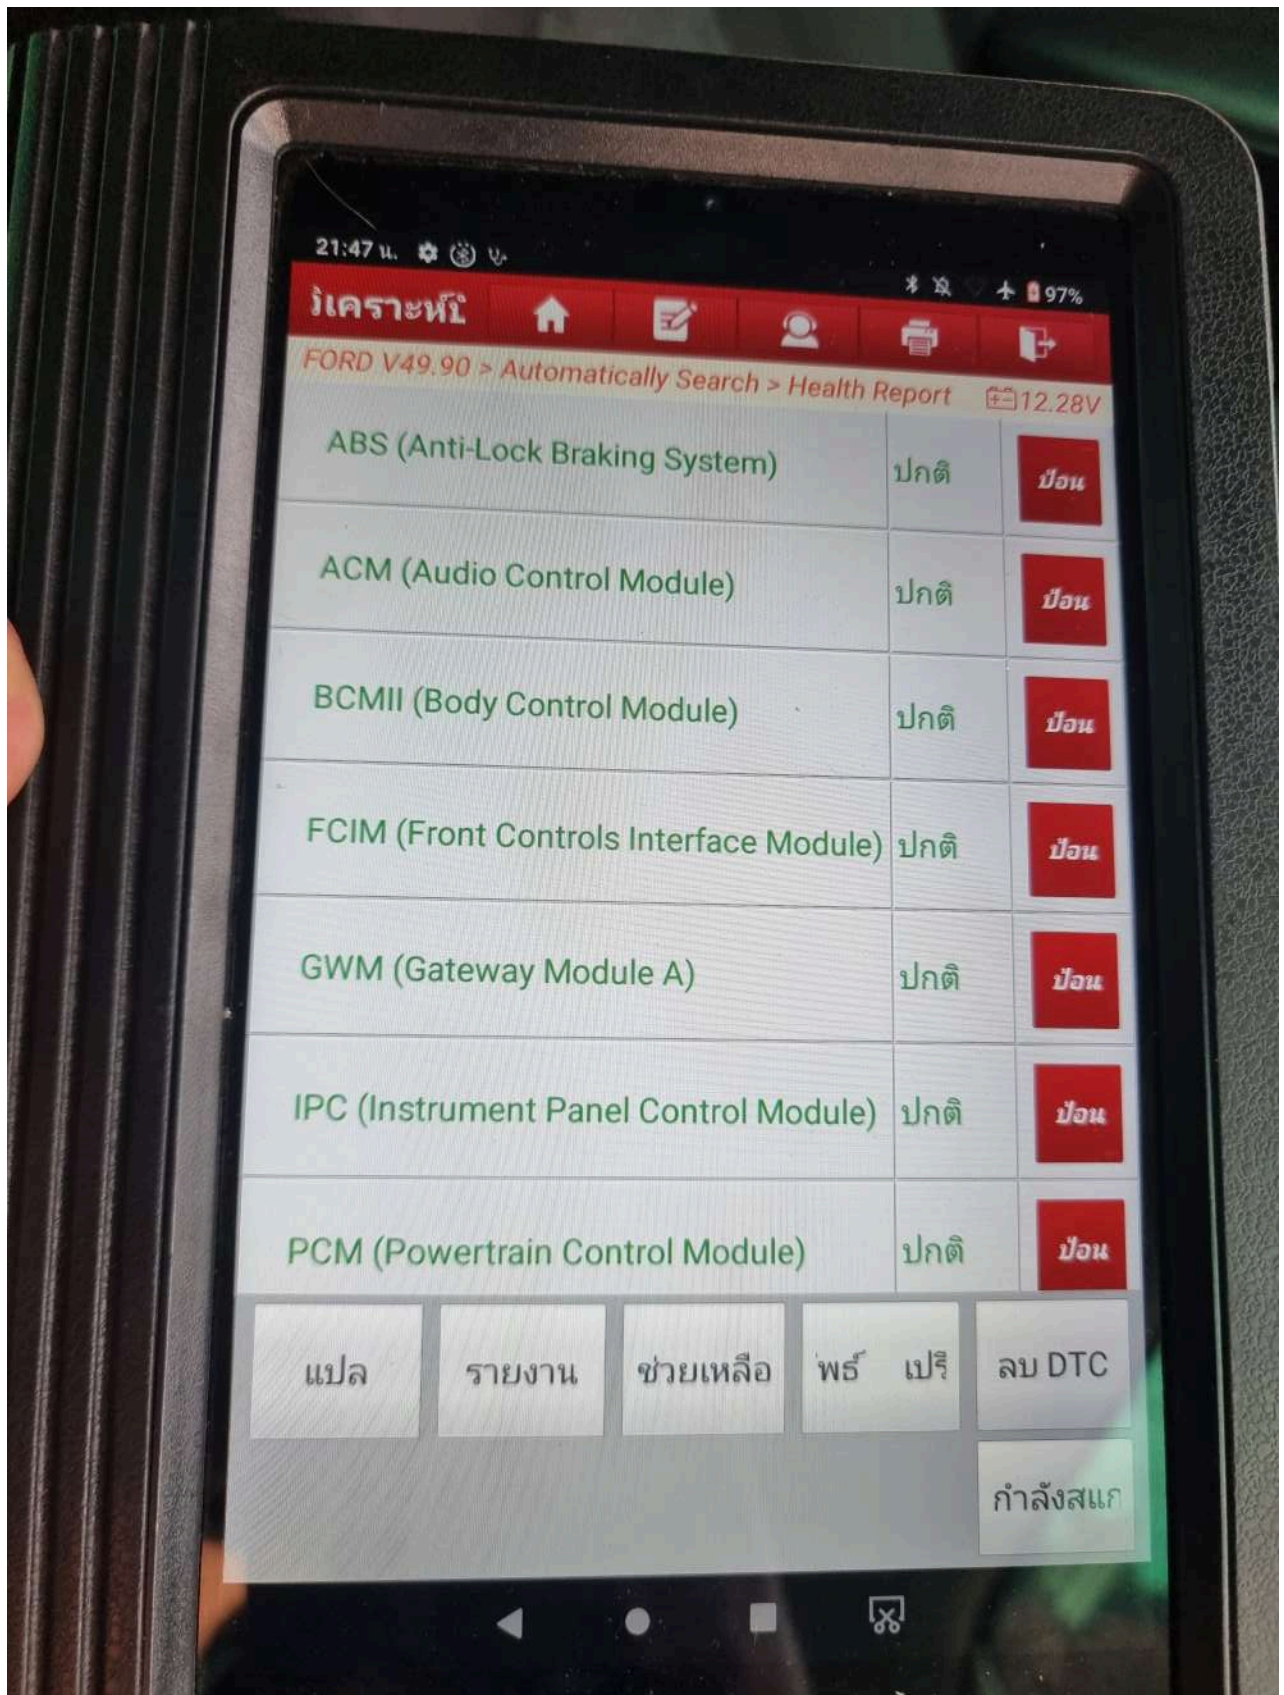
ภาพ OBD

2.17 ตรวจจับพฤติกรรมการขับขี่, ความเร็ว และเครื่องยนต์
OBD II On-Board Diagnostics (OBD)

ดี (Good)
