I024/0049-1

MG ZS 1.5 X

Jan 29, 2024

Vehicle Inspection Report

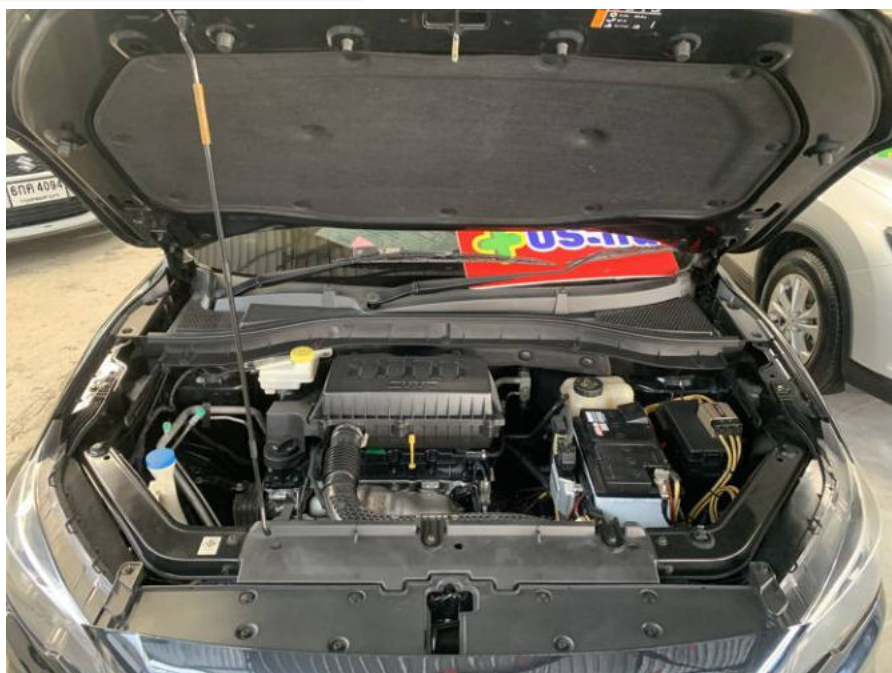
ภาพห้องเครื่อง

Voltage	12.56	V
Rating	600	CCA
Current	274	CCA
Internal resistance	10.2	mΩ
State of Charge	76	%
State of Health	30	%
Status	REPLACE

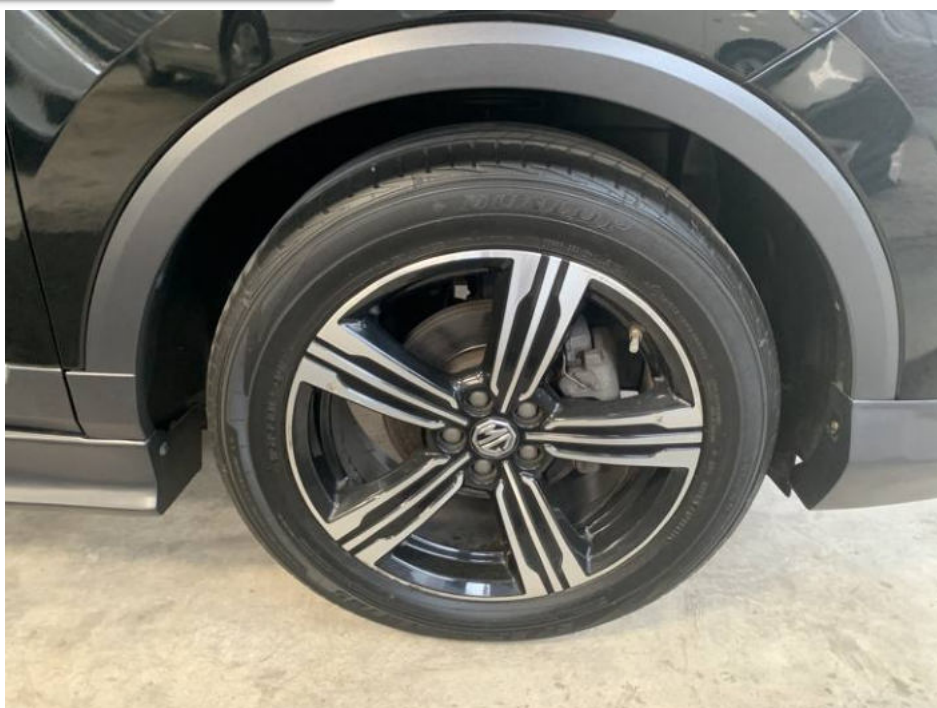
ขอบยาง ล้อ

06/21
