Vehicle Inspection Report

ยี่ห้อ/รุ่น (Make/Model): HONDA CIVIC	วันที่ตรวจสอบรถยนต์ (Date of Inspection): 13.2.61
เลขตัวถัง (VIN): MRHFC1640GT100679	เลขคำขอบริการ (Job No.): IO17/0142-006
เลขเครื่องยนต์ (Engine No.): L15B71602400	Vehicle Picture:

ปีผลิต (Build Date): 2016	
สี (Color): เทา	
เลขไมล์ (Mileage): 22092	
เลขทะเบียน (No. Plate): 5กษ 8368	
ทะเบียนหมดอายุ (Registration Expiry): 18 ม.ค 62	
ชื่อลูกค้า Customer Name:	
ที่อยู่ (Address): วิสาขารอโต้คาร์ (กัลปพฤกษ์)	
โทรศัพท์ (Tel):	
สถานที่ตรวจสอบรถ (Inspection Place): วิสาขารอโต้คาร์ (กัลปพฤกษ์)

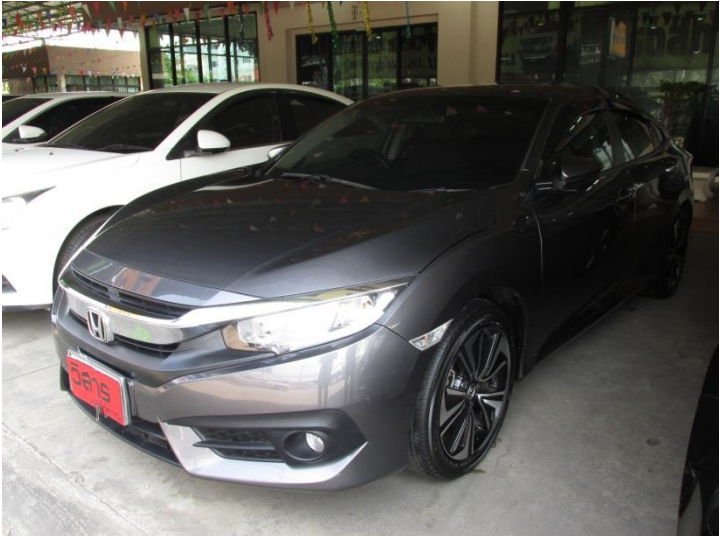
สภาพรถโดยรวม Overall Appearance	ดี

รถสภาพดี โครงสร้างไม่เคยอุบัติเหตุ ไม่เคยจมน้ำและไฟไหม้

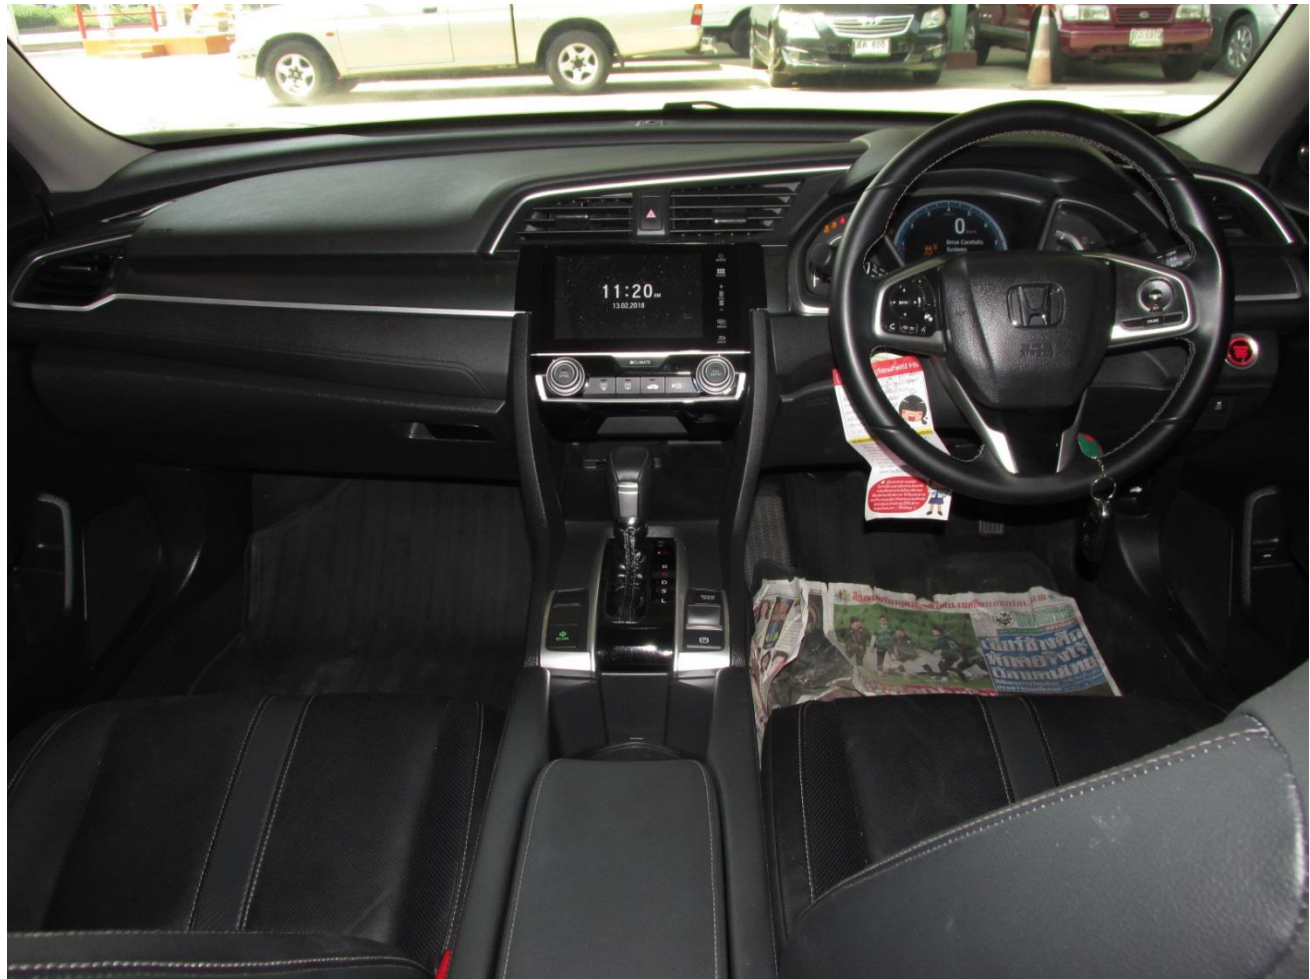
ภาพภายในด้านหน้า หลัง และ จุดบกพร่อง - Interior Visual Details (Front, Rear and/or Defect):

ที่นั่ง สภาพ Seat Appearance	สภาพดีตามอายุการใช้งาน
 	การทำงาน การปรับ และการล็อคเบาะ Seat Adjust functional	ทำงานได้ดี
 	สภาพ รางใต้เบาะ Seat slide adjust rail	สภาพดีตามอายุการใช้งาน
 	เข็มขัดนิรภัย Seat Belts	สภาพดีตามอายุการใช้งาน
 	แผงคอนโซล Other Trims	สภาพดีตามอายุการใช้งาน
 	เครื่องเสียงภายในรถ Radio/ Multiplayer	เปิด-ปิด ปกติ
 	ลำโพง Speaker working	ทำงานปกติ
 	ไล่ฝ้ากระจกหลัง Rear Window Demister	สภาพดีไม่พบรอยขาด
 	อุปกรณ์ทำความเย็นและความร้อน Air Condition/Heater	ทำงานปกติ
 	ชุดปัดน้ำฝน และระบบฉีดน้ำ Washers & Wipers	ทำงานปกติ
 	แตร Horn	ทำงานปกติ
 	บานพับ และกลอนประตู Doors, Locks & Hinges	สภาพดีเหมาะสมกับอายุการใช้งาน
 	การเปิดประตูจากด้านใน Door Handle (inside)	ทำงานได้ดี
 	สภาพยางขอบประตู Weather Strip	สภาพดีเหมาะสมกับอายุการใช้งาน
 	การทำงานของกระจก Window Operation	ทำงานเปิด-ปิด ปกติ

หน้าปัดและมาตรวัด ปกติ หรือ มีไฟโชว์หรือไม่ Dash Warning Lights & Gauges	ไม่มีไฟโชว์
 	การวินิจฉัยผ่านทาง OBD On-Board Diagnostics (OBD)	ปกติ
 	ไฟส่องสว่าง All Lights	ปกติ
 	สมุดคู่มือรถ Owner's Manual & Service Intervals	N/A
 	อื่นๆ เพิ่มเติม เช่น กลิ่น เศษกระดาษ Odor and Other	N/A

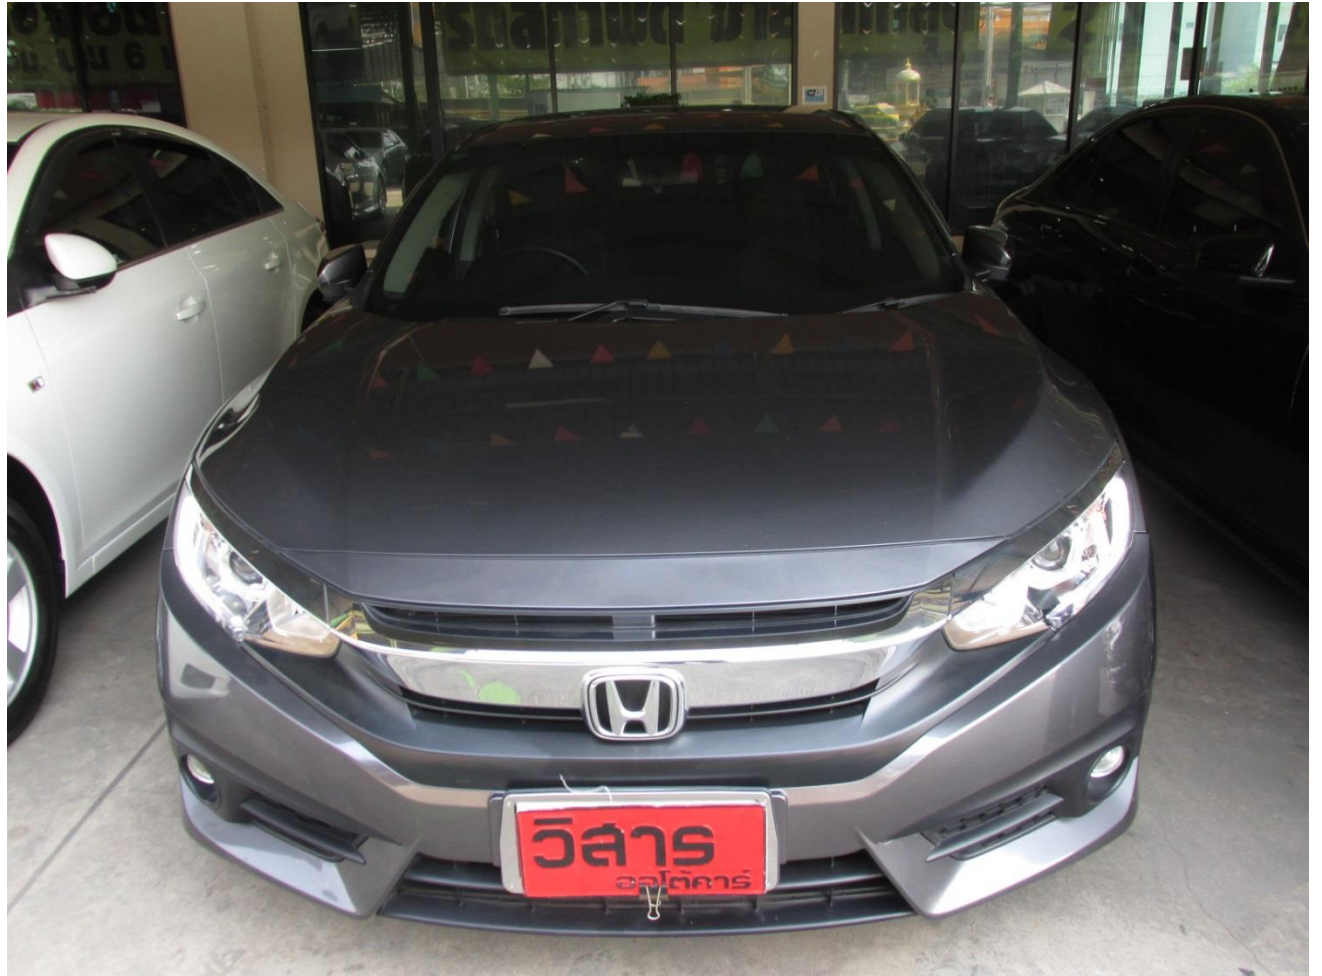
ภาพภายนอก - Exterior Visual Details:

ท่อไอเสีย Exhaust	สภาพดีตามอายุการใช้งาน
 	เฟืองท้าย Differentia	N/A
 	เพลาขับ Drive Shafts	สภาพดีตามอายุการใช้งาน
 	การทำงานการเปิดปิดประตูทุกบาน All Door Handle Functional	ปกติ
 	การทำงานของฝาช่องเติมน้ำมัน Fuel Cap functional	ปกติ
 	ช่องเก็บยางอะไหล่ Spare Tire Housing	ปกติ
 	อื่นๆเพิ่มเติม Others	N/A

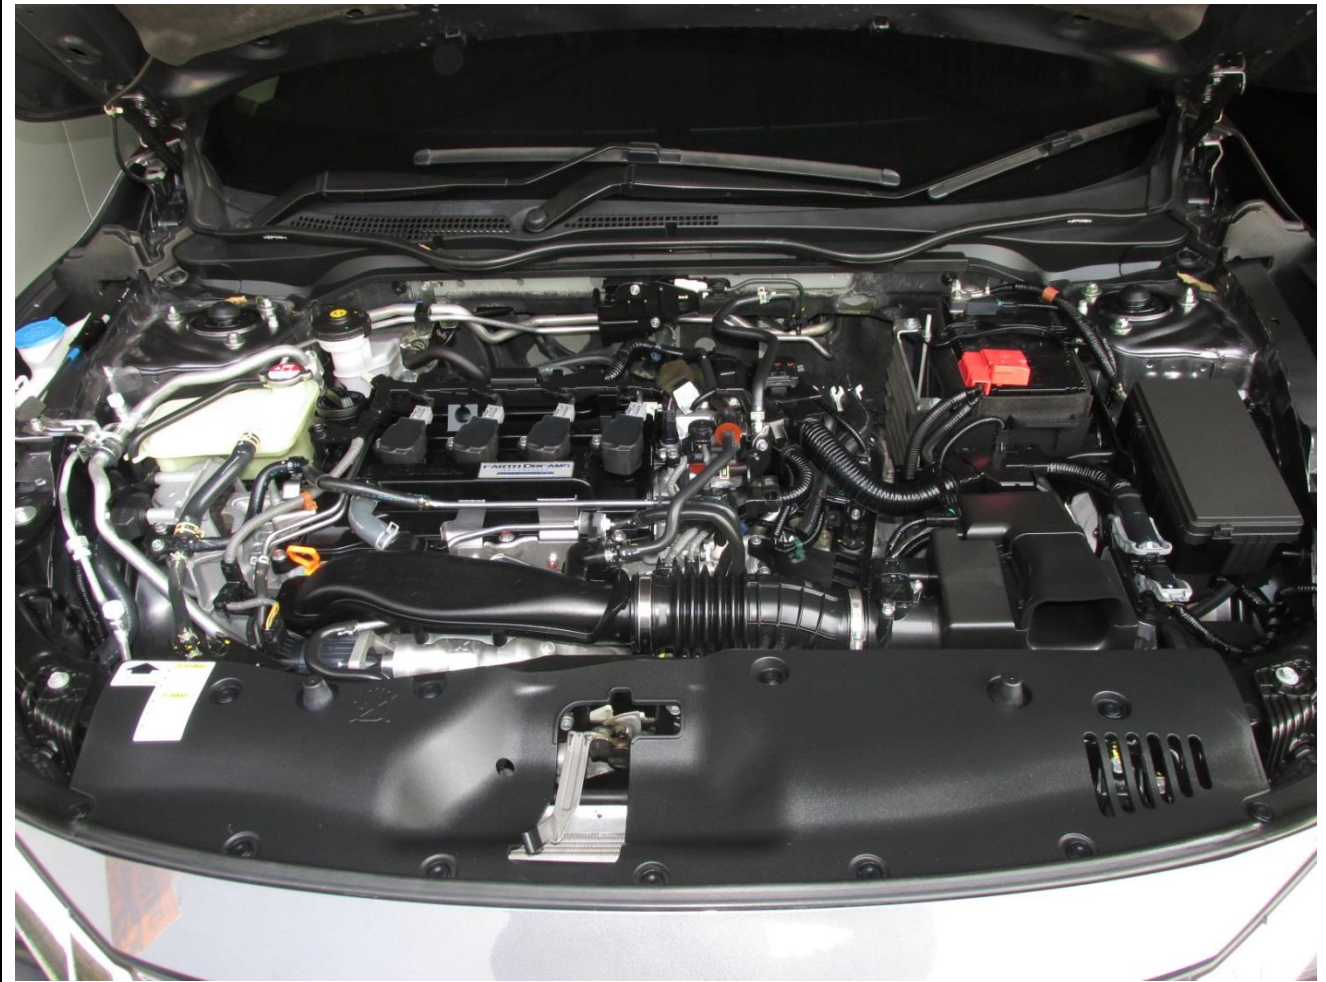
ภาพห้องเครื่อง - Engine Bay Visual Details

หม้อน้ำ และฝาหม้อน้ำ Radiator & Cap	สภาพดีตามอายุการใช้งาน																																					
	รอก และสายพาน Drive Belt & Pulleys	สภาพดีตามอายุการใช้งาน																																					
	หม้อลมเบรค Brake Booster	สภาพดีตามอายุการใช้งาน																																					
	แม่ปั้มเบรค Master Cylinder Pressure	สภาพดีตามอายุการใช้งาน																																					
	แบตเตอรี่ไม่รั่ว และ ชุดยึด ไม่มีสนิม No any leak on battery and no corrosion on battery support bracket	สภาพดีตามอายุการใช้งาน																																					
	การทดสอบ แบตเตอรี่ Battery Test Note: If state of charge is lower than 80%, battery need to fully recharge before used. (ถ้า state of charge ต่ำกว่า 80% ควรทำการชาร์ต แบตเตอรี่ให้เต็มก่อนใช้งาน)	<table border="1"> <thead> <tr> <th colspan="2">Battery Test</th> </tr> </thead> <tbody> <tr> <td>Voltage</td> <td>12.39 V</td> </tr> <tr> <td>Rating</td> <td>325 CCA</td> </tr> <tr> <td>Current</td> <td>180 CCA</td> </tr> <tr> <td>Internal resistance</td> <td>15.04 mΩ</td> </tr> <tr> <td>State of Charge</td> <td>59 %</td> </tr> <tr> <td>State of Health</td> <td>33 %</td> </tr> <tr> <td>Status</td> <td>Replace</td> </tr> <tr> <td>Test Date</td> <td>13.2.61</td> </tr> </tbody> </table>	Battery Test		Voltage	12.39 V	Rating	325 CCA	Current	180 CCA	Internal resistance	15.04 mΩ	State of Charge	59 %	State of Health	33 %	Status	Replace	Test Date	13.2.61	<table border="1"> <thead> <tr> <th colspan="2">Charging System Test at 2000 rpm</th> </tr> </thead> <tbody> <tr> <td>Voltage</td> <td>14.40 V</td> </tr> <tr> <td>Status</td> <td>Normal</td> </tr> <tr> <th colspan="2">Start System Test</th> </tr> <tr> <td>Start Voltage</td> <td>5.21 V</td> </tr> <tr> <td>Status</td> <td>Too low</td> </tr> <tr> <th colspan="2">Max. Load Test at 2000 rpm</th> </tr> <tr> <td>Max. Load Voltage</td> <td>10.12 V</td> </tr> <tr> <td>Status</td> <td>Too low</td> </tr> </tbody> </table>	Charging System Test at 2000 rpm		Voltage	14.40 V	Status	Normal	Start System Test		Start Voltage	5.21 V	Status	Too low	Max. Load Test at 2000 rpm		Max. Load Voltage	10.12 V	Status	Too low

Battery Test																																							
Voltage	12.39 V																																						
Rating	325 CCA																																						
Current	180 CCA																																						
Internal resistance	15.04 mΩ																																						
State of Charge	59 %																																						
State of Health	33 %																																						
Status	Replace																																						
Test Date	13.2.61																																						
Charging System Test at 2000 rpm																																							
Voltage	14.40 V																																						
Status	Normal																																						
Start System Test																																							
Start Voltage	5.21 V																																						
Status	Too low																																						
Max. Load Test at 2000 rpm

Max. Load Voltage	10.12 V																																						
Status	Too low

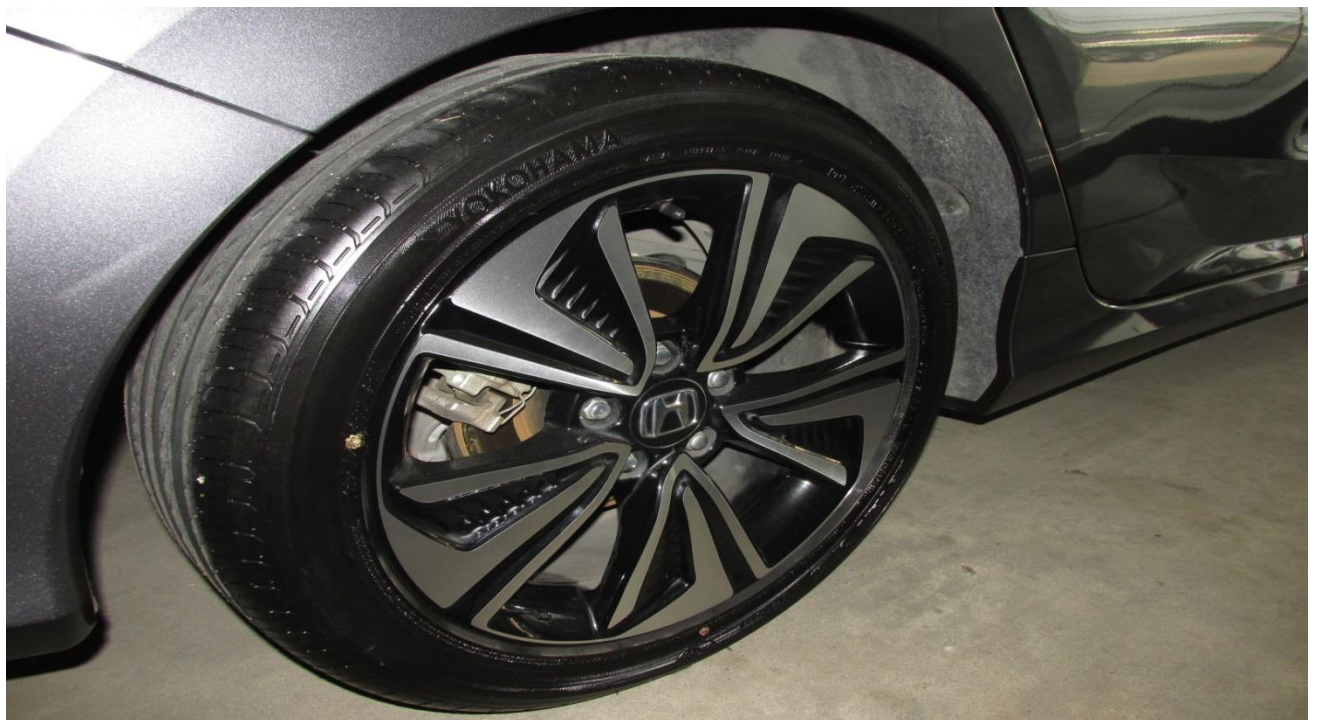
ภาพโดยรวมของยาง ล้อ และ เบรค - Tyres, Wheels & Brakes Visual Details:

สภาพยางรถยนต์, เดือน/ปี ผลิต Tyres Appearance, Year	ปียางผลิต 2116 ยางสภาพดี

ก้ามเบรค และท่อน้ำมัน Brake Hose Callipers & Pipes	สภาพปกติไม่พบการรั่วซึม

ผ้าเบรค (หน้า/หลัง) Brake Pads (Front/Rear)	สภาพดีตามอายุการใช้งาน

จานเบรค Brake Discs (Front/Rear)	ควรเจียจานเบรคครั้งต่อไปที่เปลี่ยนผ้าเบรค
