1022/0216-3

Mercedes-Benz GLC43 3.0 AMG 4MATIC 4...

Dec 6, 2022

# Vehicle Inspection Report สรุปผลการตรวจสภาพรถ (Inspection Summary)

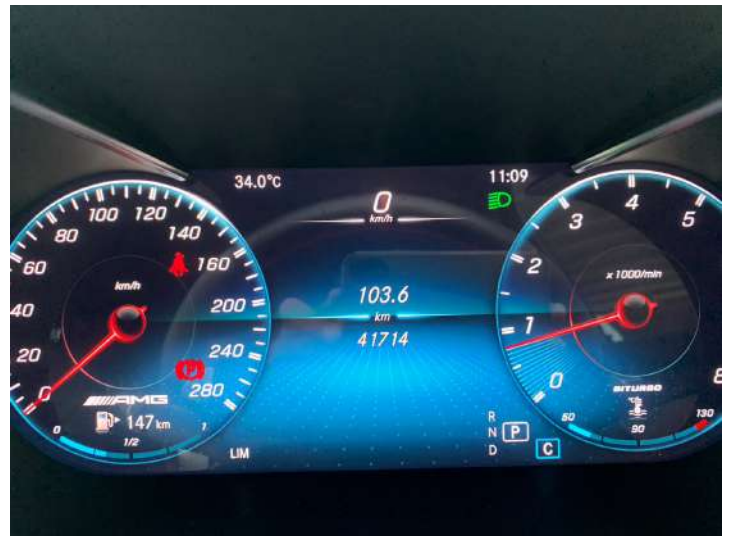
## รูปเลขไมล์ (Mileage Picture) : ▾

41714
