# Vehicle Inspection Report

ยี่ห้อ/รุ่น (Make/Model): NISSAN X-TRAIL	วันที่ตรวจสอบรถยนต์(Date of Inspection): 22.01.61
เลขตัวถัง (VIN): MNTJANT32Z0001299	เลขคำขอบริการ (Job No.) : I017/081-0036
เลขเครื่องยนต์ (Engine No.): MR20682914B	<p>Vehicle Picture:</p>  
ปีผลิต (Build Date):2015	
สี (Color): ดำ	
เลขไมล์ (Mileage): 135546	
เลขทะเบียน (No. Plate): 1กค 4399	
ทะเบียนหมดอายุ (Registration Expiry): 6 ส.ค. 61	
ชื่อลูกค้า Customer Name:	
ที่อยู่ (Address):	
โทรศัพท์(Tel):	
สถานที่ตรวจสอบรถ (Inspection Place): REGENT HOME CAR

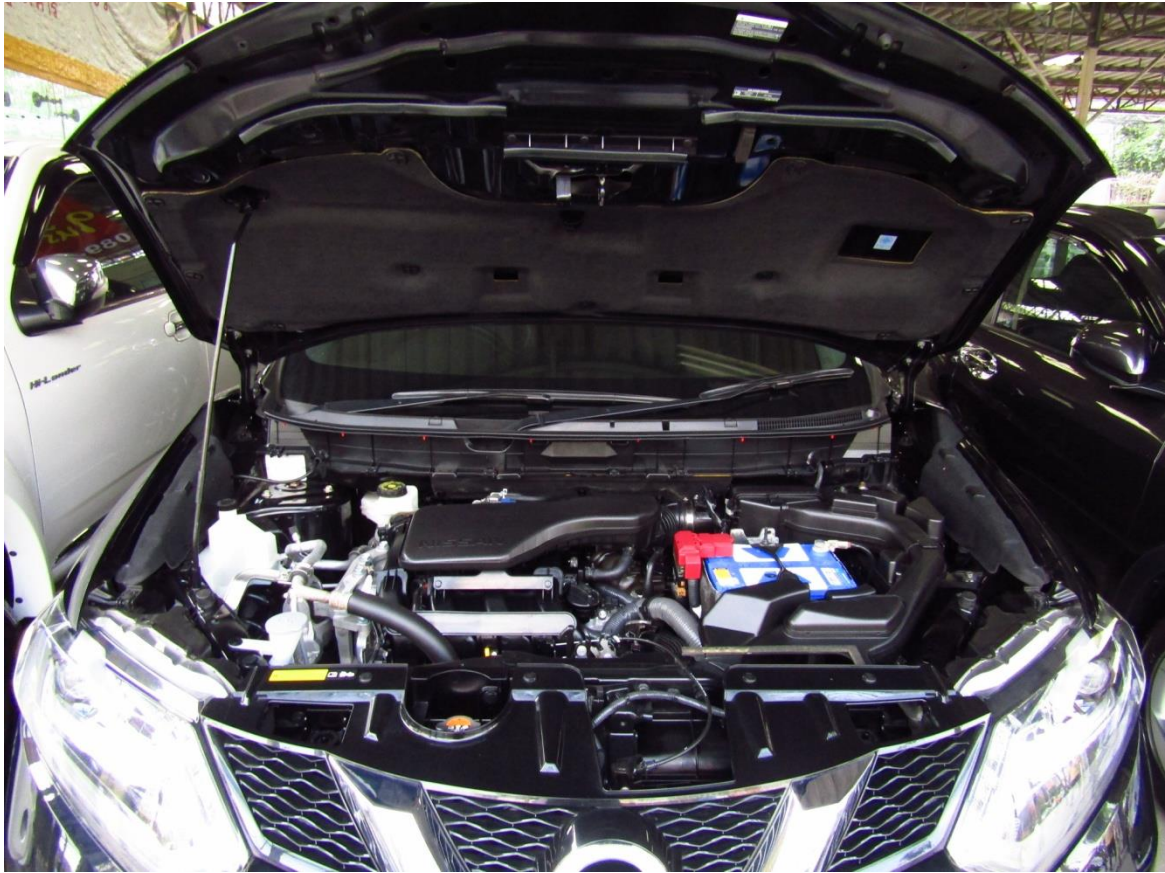
ภาพห้องเครื่อง - Engine Bay Visual Details

หม้อน้ำ และฝาหม้อน้ำ Radiator & Cap	สภาพดีตามอายุการใช้งาน
	รอกและสายพาน Drive Belt & Pulleys	สภาพดีตามอายุการใช้งาน
	หม้อลมเบรค Brake Booster	สภาพดีตามอายุการใช้งาน
	แม่ปั้มเบรค Master Cylinder Pressure	สภาพดีตามอายุการใช้งาน
	แบตเตอรี่ไม่รั่ว และ ชุดยึด ไม่มีสนิม No any leak on battery and no corrosion on battery support bracket	สภาพดีตามอายุการใช้งาน

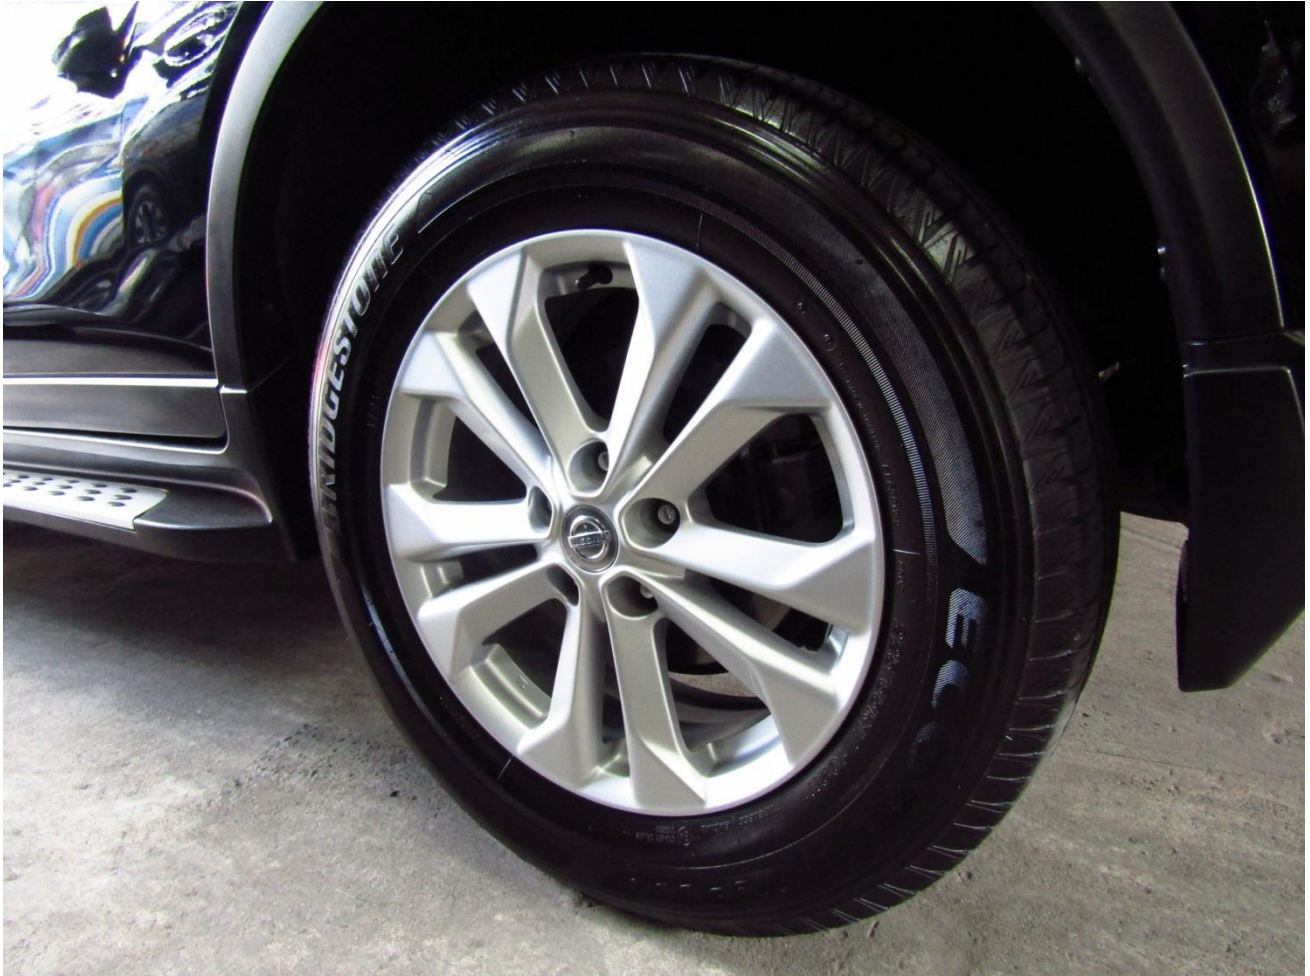
ภาพโดยรวมของยาง ล้อ และ เบรค - Tyres, Wheels & Brakes Visual Details:

สภาพยางรถยนต์, เดือน/ปี ผลิต Tyres Appearance, Year	ปียางผลิต 4916 ยางสภาพดี
	สภาพล้อรถ Wheel Rims Appearance	สภาพดีตามอายุการใช้งาน
	ยางอะไหล่ และล้อ Spare Tyre & Rim	สภาพดีตามอายุการใช้งาน
	ก้ามเบรค และท่อน้ำมัน Brake Hose Callipers & Pipes	สภาพปกติไม่พบการรั่วซึม
	ผ้าเบรค (หน้า/หลัง) Brake Pads (Front/Rear)	สภาพดีตามอายุการใช้งาน
	จานเบรค Brake Discs (Front/Rear)	ควรเจียจานเบรคครั้งต่อไปที่เปลี่ยนผ้าเบรค
	ดรัมเบรคล้อหลัง Brakes and Drums any No Leakage	N/A
	การทำงานของเบรคมือ Park Brake function	ระยะเวลาทำงานปกติ
	คำแนะนำอื่นๆ Other	N/A
