# Vehicle Inspection Report

ยี่ห้อ/รุ่น (Brand/Model): TOYOTA YARIS 1.5 J AT	วันที่ตรวจสอบรถยนต์ (Date of Inspection): 19-09-61
หมายเลขตัวถัง (VIN): MR054HY9104100649	เลขคำขอบริการ (Job No.): I018/174-004
หมายเลขเครื่องยนต์ (Engine No.): 1NZ-Y786513	Vehicle Picture:  
ปีที่ผลิต (Build Date): 2013	
สีรถ (Color): ขาว	
ระยะการใช้งาน (Mileage): 33,952กม	
หมายเลขทะเบียน (No. Plate): 2กข 6700	
วันครบกำหนดชำระภาษี (Registration Expiry): 3พ.ค.62	
ชื่อลูกค้า (Customer Name): เบส คาร์ ออโต้	
ที่อยู่ (Address):	
โทรศัพท์ (Tel):	
สถานที่ตรวจสอบรถ (Inspection Place): เบส คาร์ ออโต้

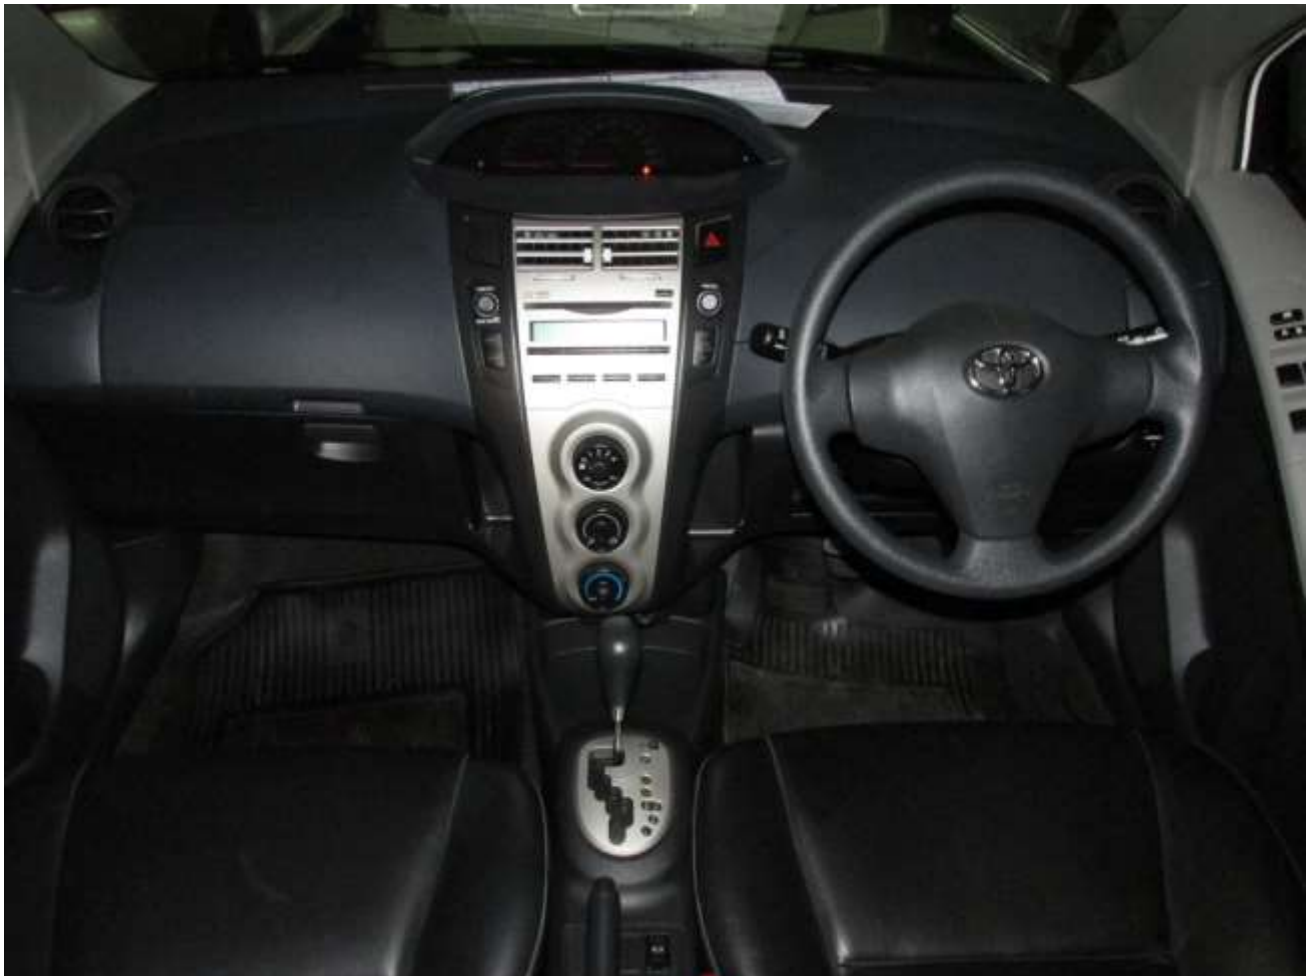
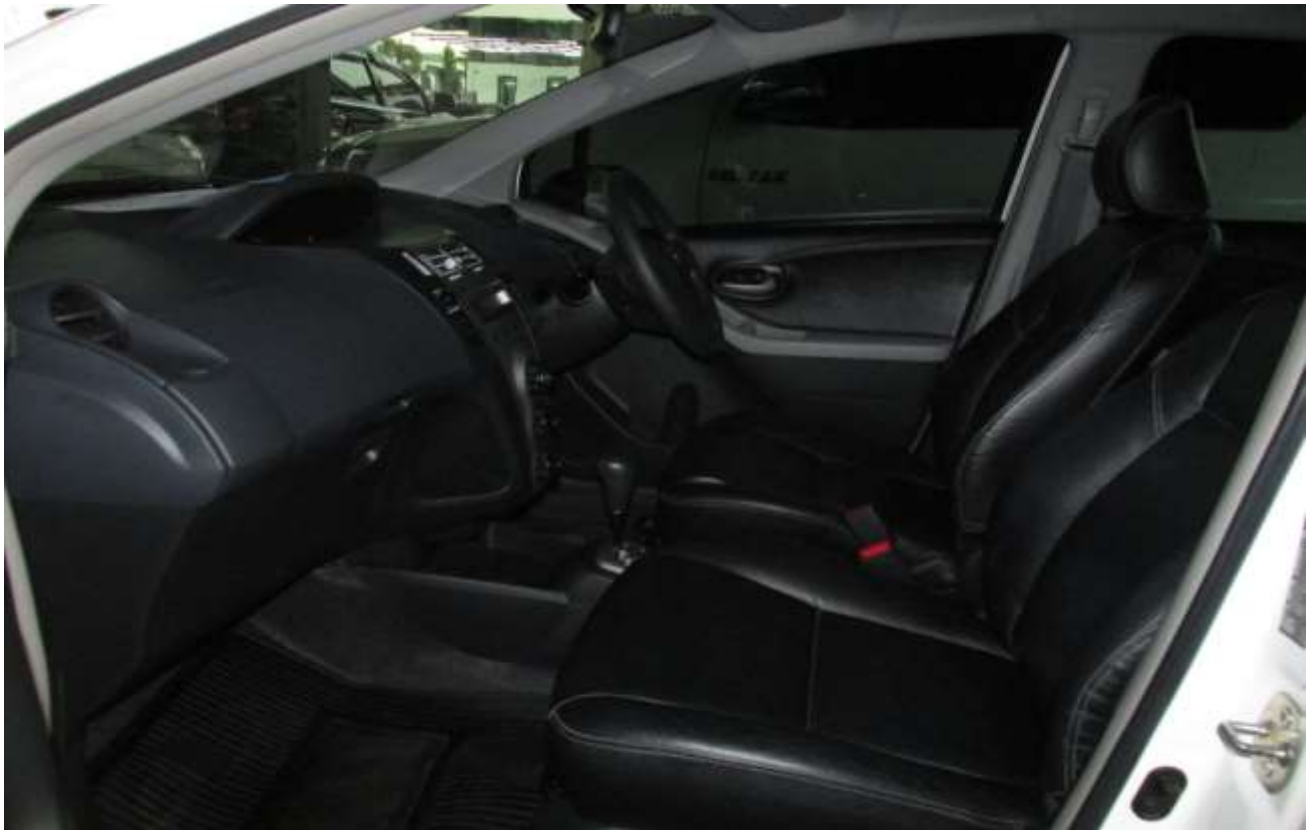
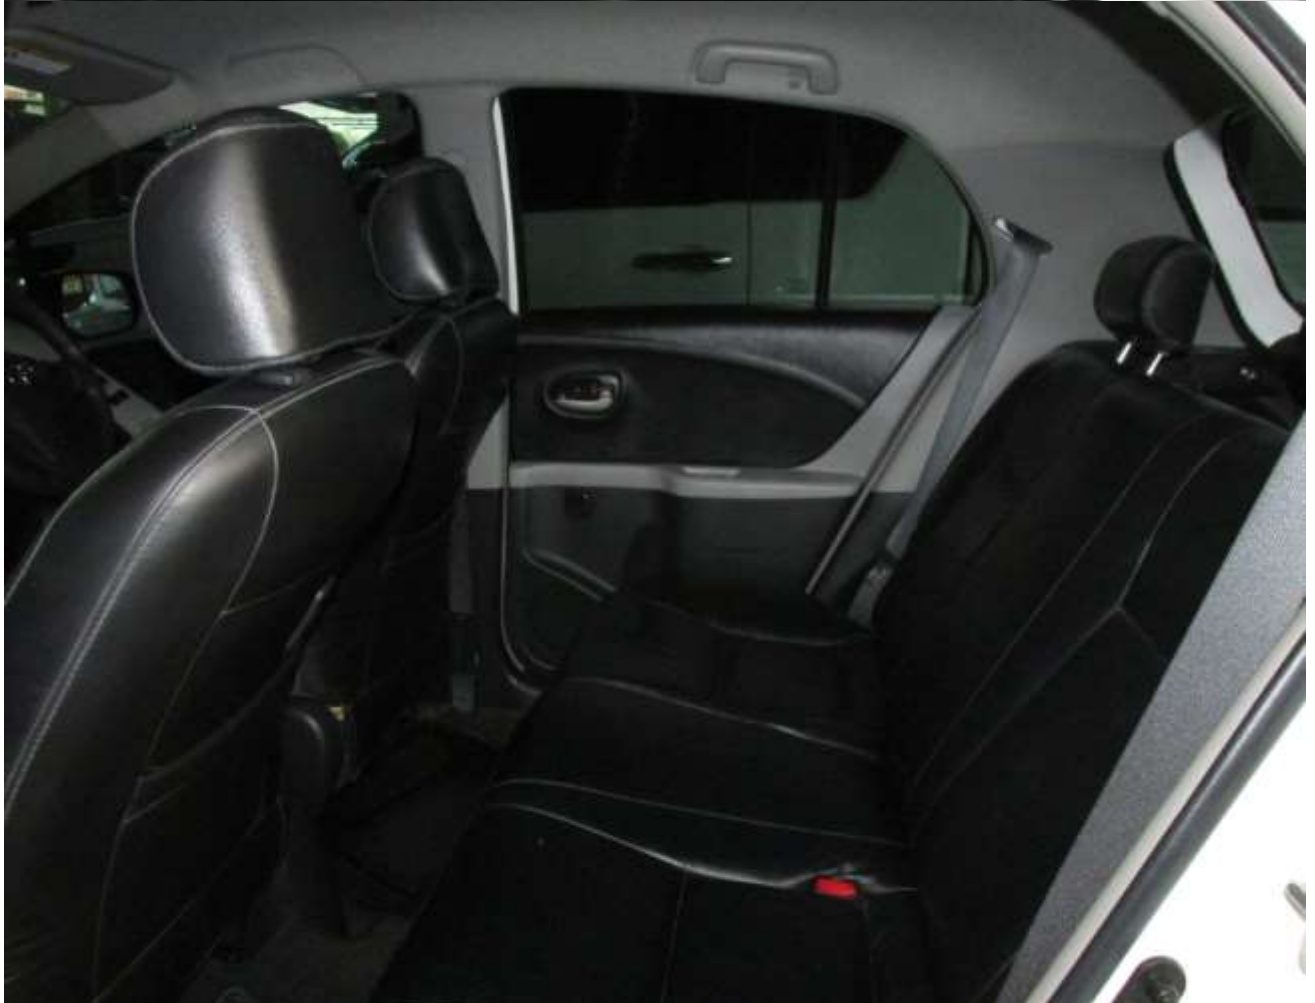
### ภาพภายในด้านหน้า หลัง และ จุดบกพร่อง - Interior Visual Details (Front, Rear and/or Defect):

ภาพภายในด้านหน้า หลัง และ จุดบกพร่อง (ต่อ) - Interior Visual Details (Front, Rear and/or Defect) (Continued):

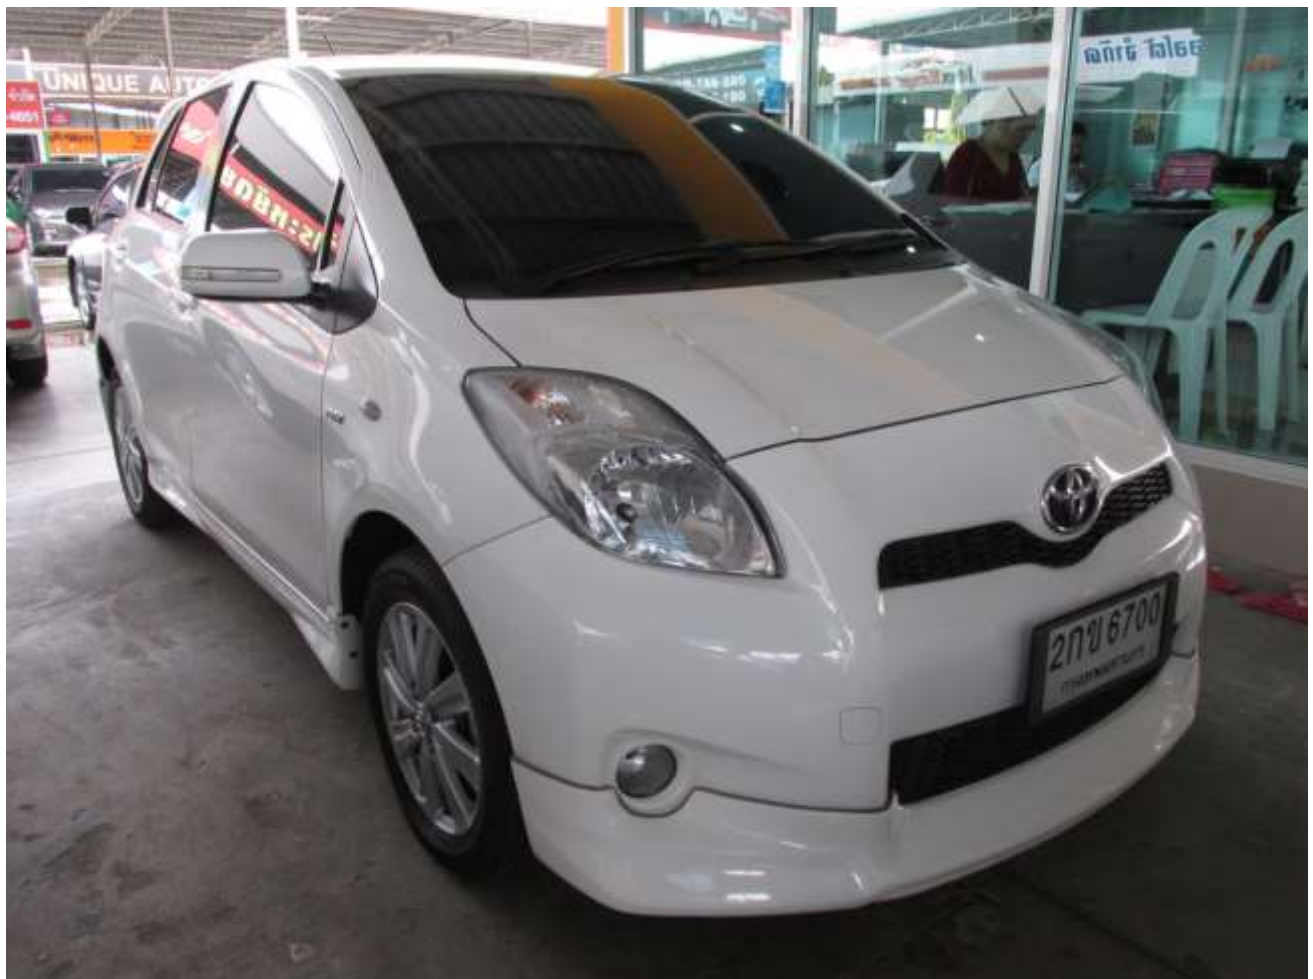
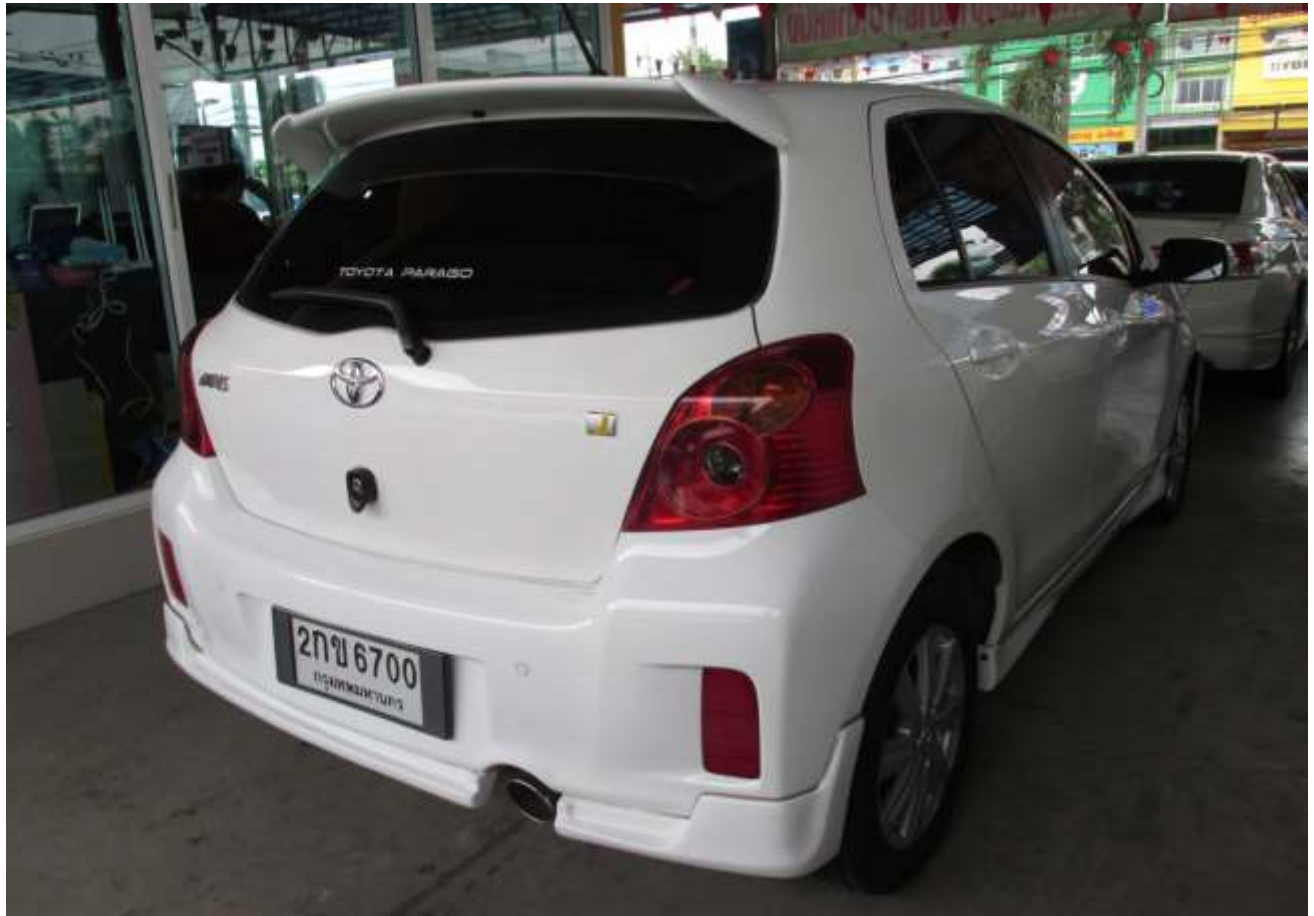
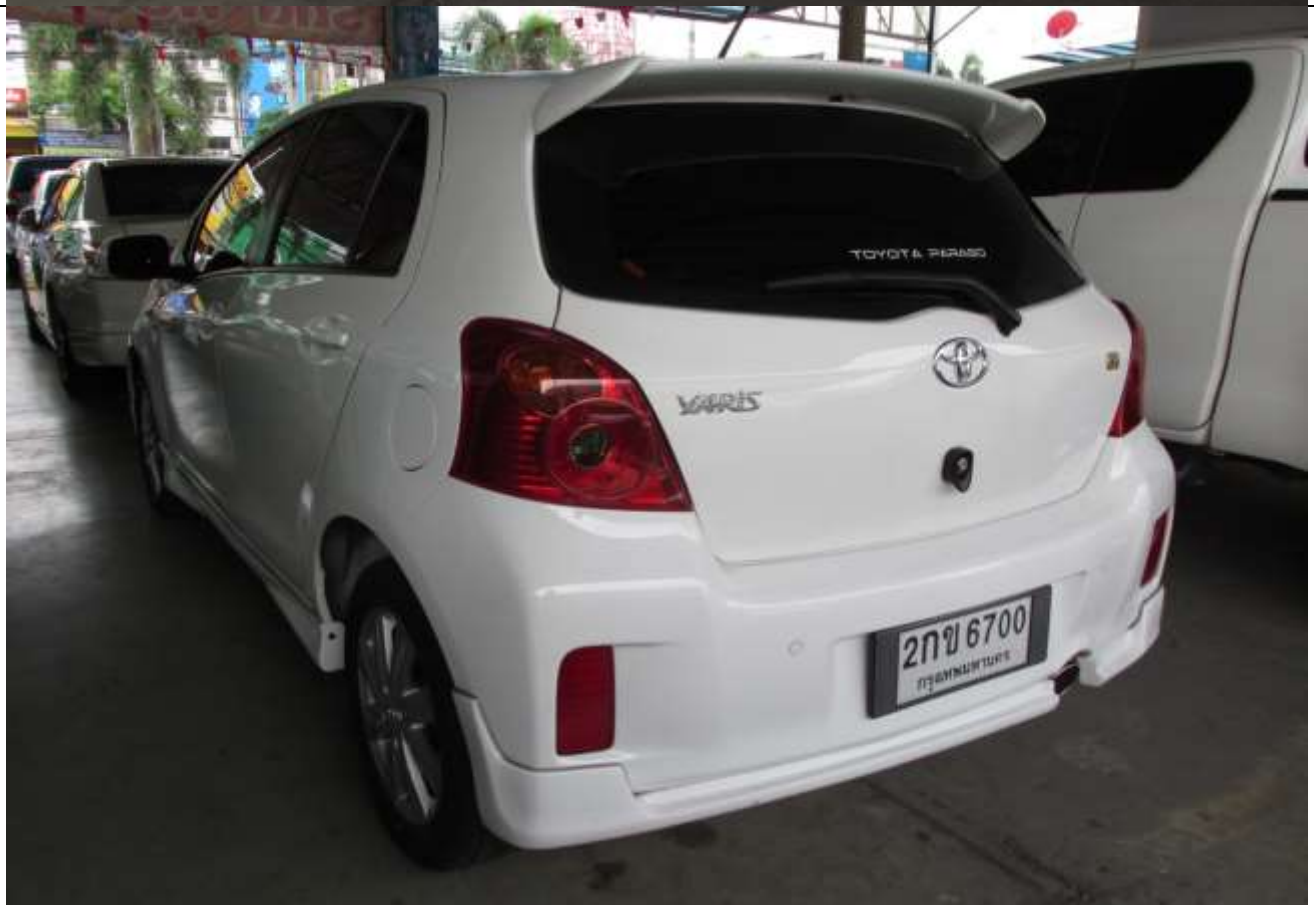
### ภาพภายนอก - Exterior Visual Details:

ภาพภายนอก (ต่อ) - Exterior Visual Details (Continued)

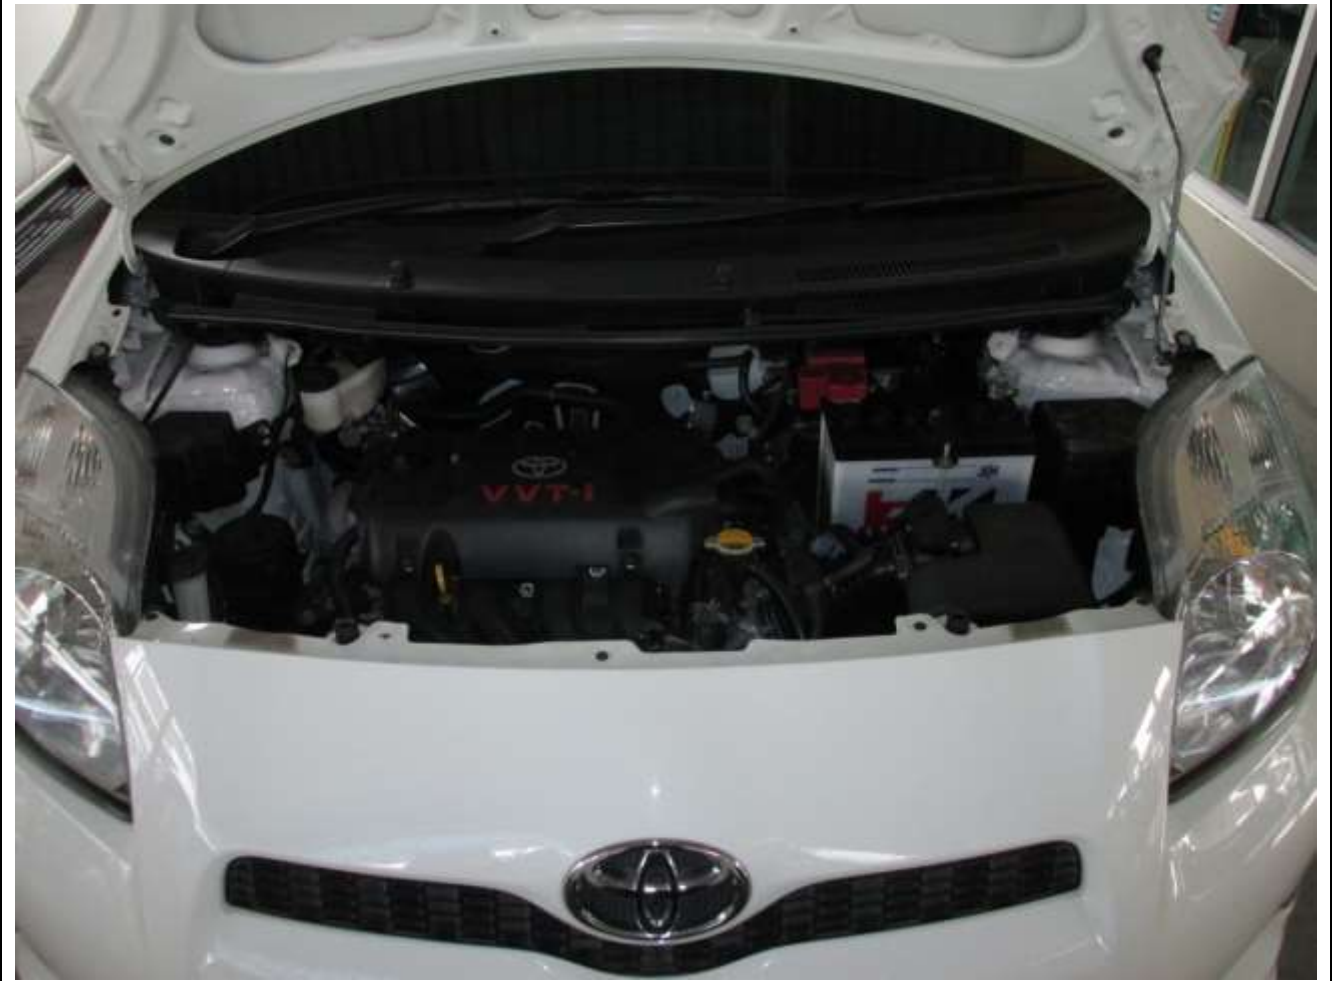
ภาพห้องเครื่อง - Engine Bay Visual Details

หม้อน้ำ และฝาหม้อน้ำ Radiator & Cap	สภาพดีตามอายุการใช้งาน																																					
 	ลูกรอก และสายพาน Drive Belt & Pulleys	สภาพดีตามอายุการใช้งาน																																					
 	หม้อลมเบรค Brake Booster	สภาพดีตามอายุการใช้งาน																																					
 	แม่ปั้มเบรค Master Cylinder Pressure	สภาพดีตามอายุการใช้งาน																																					
 	แบตเตอรี่ไม่รั่ว และ ชุดยึด ไม่มีสนิม No any leak on battery and no corrosion on battery support bracket	สภาพดีตามอายุการใช้งาน																																					
 	การทดสอบ แบตเตอรี่ Battery Test	<table border="1"> <thead> <tr> <th colspan="2">Battery Test</th> </tr> </thead> <tbody> <tr> <td>Voltage</td> <td>11.87 V</td> </tr> <tr> <td>Rating</td> <td>250 CCA</td> </tr> <tr> <td>Current</td> <td>216 CCA</td> </tr> <tr> <td>Internal resistance</td> <td>12.54 mΩ</td> </tr> <tr> <td>State of Charge</td> <td>7 %</td> </tr> <tr> <td>State of Health</td> <td>72 %</td> </tr> <tr> <td>Status</td> <td>Great</td> </tr> <tr> <td>Test Date</td> <td>19.9.61</td> </tr> </tbody> </table>	Battery Test		Voltage	11.87 V	Rating	250 CCA	Current	216 CCA	Internal resistance	12.54 mΩ	State of Charge	7 %	State of Health	72 %	Status	Great	Test Date	19.9.61	<table border="1"> <thead> <tr> <th colspan="2">Charging System Test at 2000 rpm</th> </tr> </thead> <tbody> <tr> <td>Voltage</td> <td>14.15 V</td> </tr> <tr> <td>Status</td> <td>Normal</td> </tr> <tr> <th colspan="2">Start System Test</th> </tr> <tr> <td>Start Voltage</td> <td>7.69 V</td> </tr> <tr> <td>Status</td> <td>Normal</td> </tr> <tr> <th colspan="2">Max. Load Test at 2000 rpm</th> </tr> <tr> <td>Max. Load Voltage</td> <td>13.99V</td> </tr> <tr> <td>Status</td> <td>Normal</td> </tr> </tbody> </table>	Charging System Test at 2000 rpm		Voltage	14.15 V	Status	Normal	Start System Test		Start Voltage	7.69 V	Status	Normal	Max. Load Test at 2000 rpm		Max. Load Voltage	13.99V	Status	Normal

Battery Test																																							
Voltage	11.87 V																																						
Rating	250 CCA																																						
Current	216 CCA																																						
Internal resistance	12.54 mΩ																																						
State of Charge	7 %																																						
State of Health	72 %																																						
Status	Great																																						
Test Date	19.9.61																																						
Charging System Test at 2000 rpm																																							
Voltage	14.15 V																																						
Status	Normal																																						
Start System Test																																							
Start Voltage	7.69 V																																						
Status	Normal																																						
Max. Load Test at 2000 rpm																																							
Max. Load Voltage	13.99V

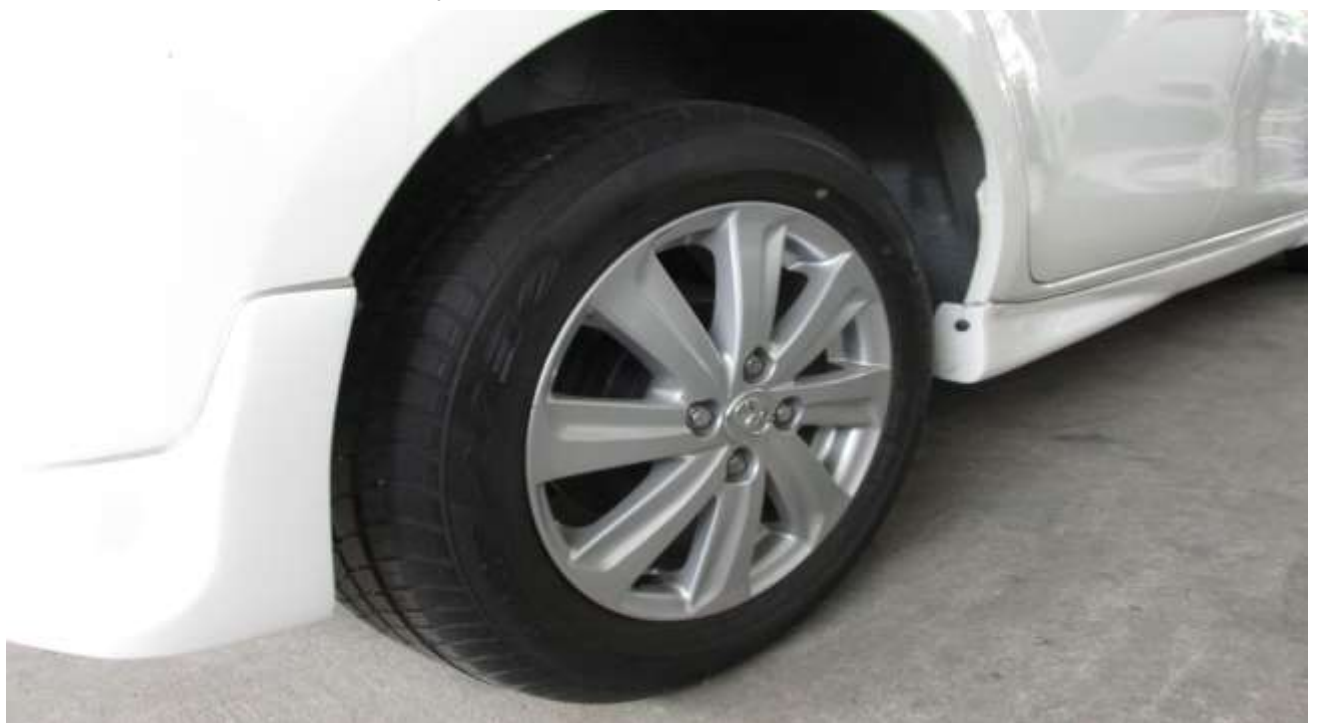
สภาพยางรถยนต์, สปีดคาร์ท/ปี ผลิต Tyres Appearance, Year	0913สภาพตามอายุการใช้งาน แนะนำเปลี่ยน
 	สภาพล้อ,ฝาครอบล้อ Wheel Rims Appearance	สภาพดีตามอายุการใช้งาน
 	ล้อ และยางอะไหล่ Spare Tyre & Rim	สภาพดีตามอายุการใช้งาน
 	คาลิปเปอร์เบรค และท่อน้ำมัน Brake Hose Callipers & Pipes	สภาพปกติไม่พบการรั่วซึม
 	ผ้าดิสเบรค (หน้า/หลัง) Brake Pads (Front/Rear)	สภาพดีตามอายุการใช้งาน
 	จานดิสเบรค(หน้า/หลัง) Brake Discs (Front/Rear)	ควรเจียจานเบรคครั้งต่อไปที่เปลี่ยนผ้าเบรค
 	ดรัมเบรคล้อหลัง Brakes and Drums any No Leakage	N/A
 	การทำงานของเบรคมือ Park Brake function	ระยะการทำงานปกติ
 	คำแนะนำอื่นๆ Other	N/A
