# Vehicle Inspection Report

| ยี่ห้อ/รุ่น (Brand/Model): MAZDA CX-3 SKYACTIV | วันที่ตรวจสอบรถยนต์ (Date of Inspection): 17-06-64 |
| หมายเลขตัวถัง (VIN): MM8DK2W7A0W100766 | เลขคำขอบริการ (Job No.): I021/0027-02 |

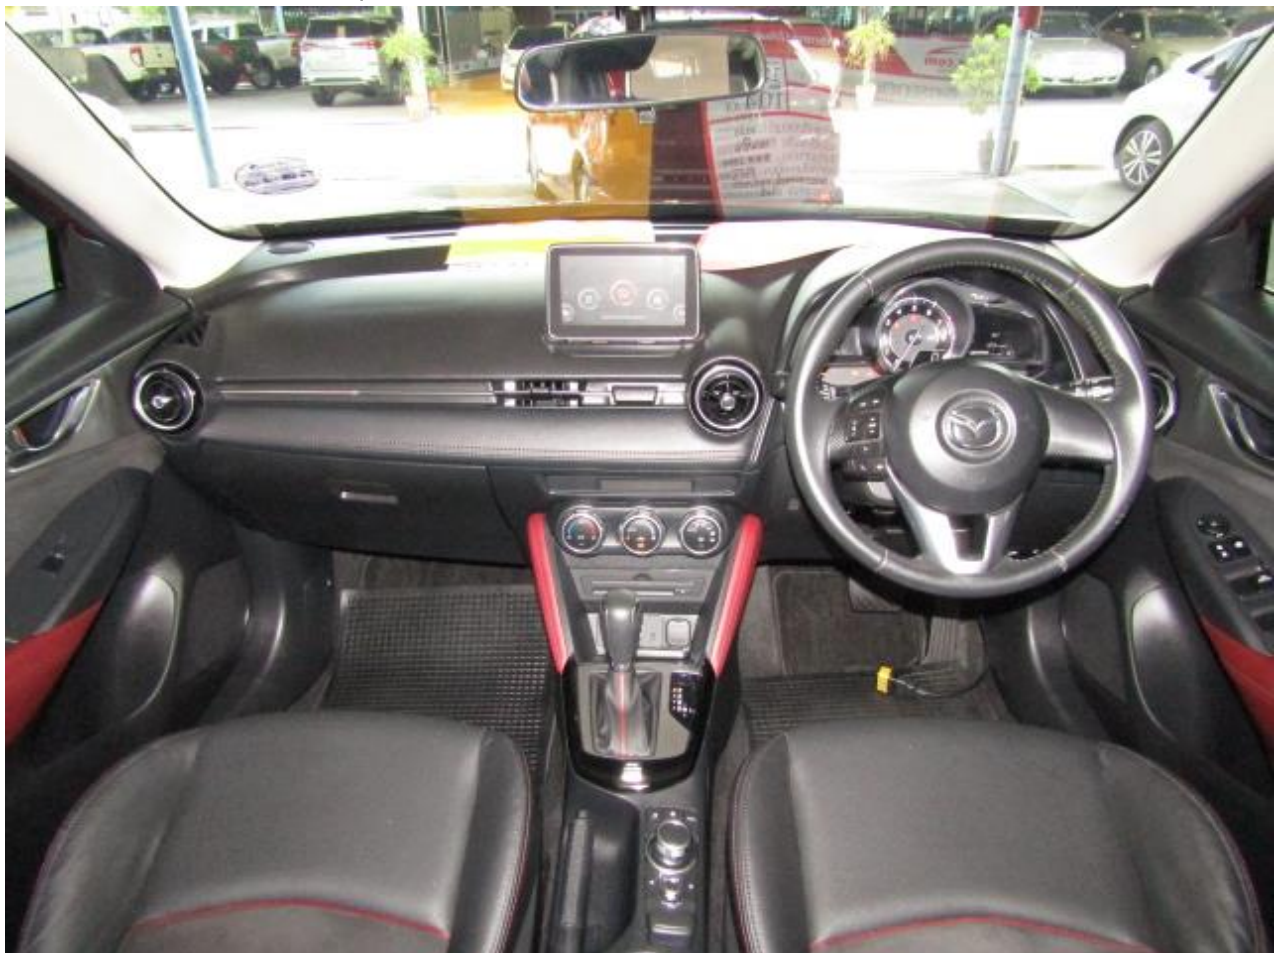
### ภาพภายในด้านหน้า หลัง และ จุดบกพร่อง - Interior Visual Details (Front, Rear and/or Defect):

| | ที่นั่ง สภาพ<br>Seat Appearance | สภาพตามอายุการใช้งาน |
| | สภาพ รางได้เบาะ<br>Seat slide adjust rail | สภาพตามอายุการใช้งาน |
| | เข็มขัดนิรภัย<br>Seat Belts | สภาพตามอายุการใช้งาน |

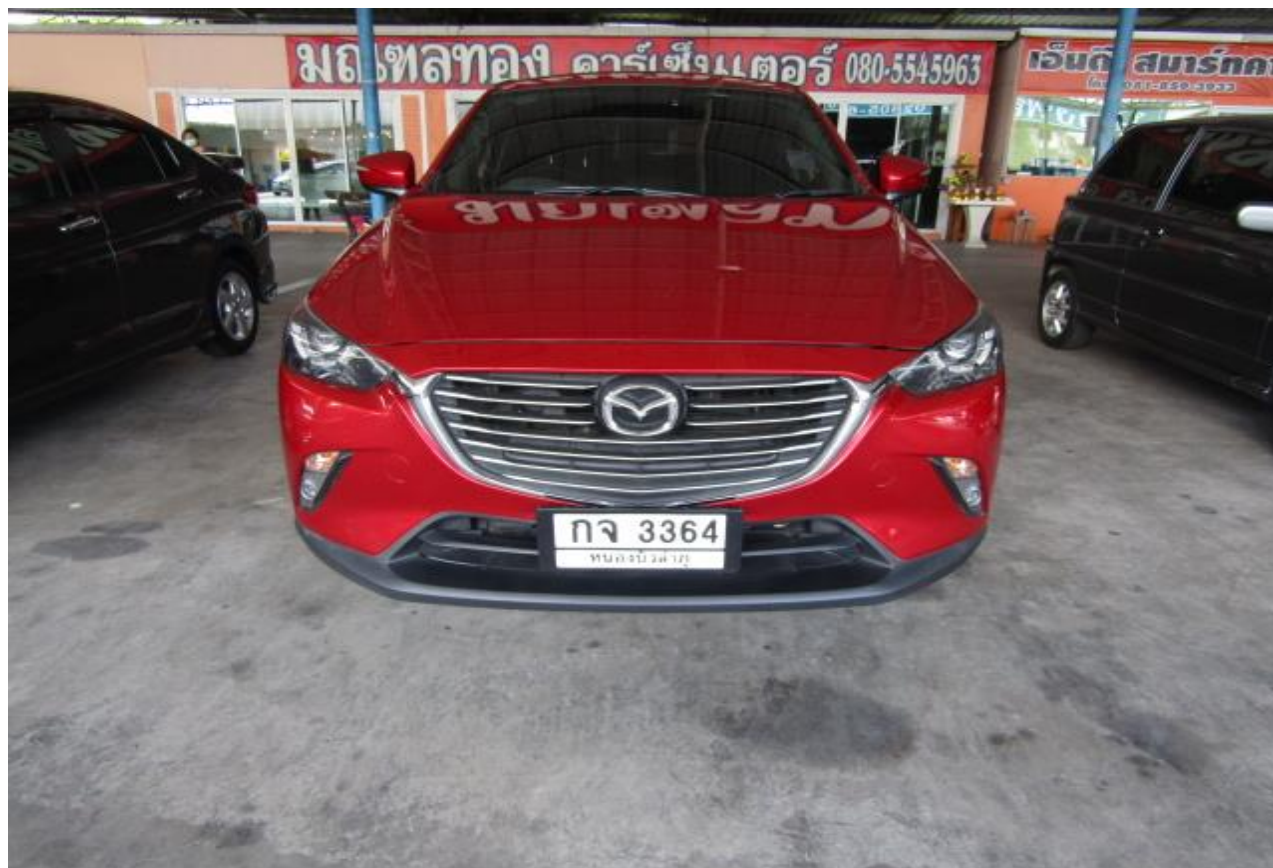
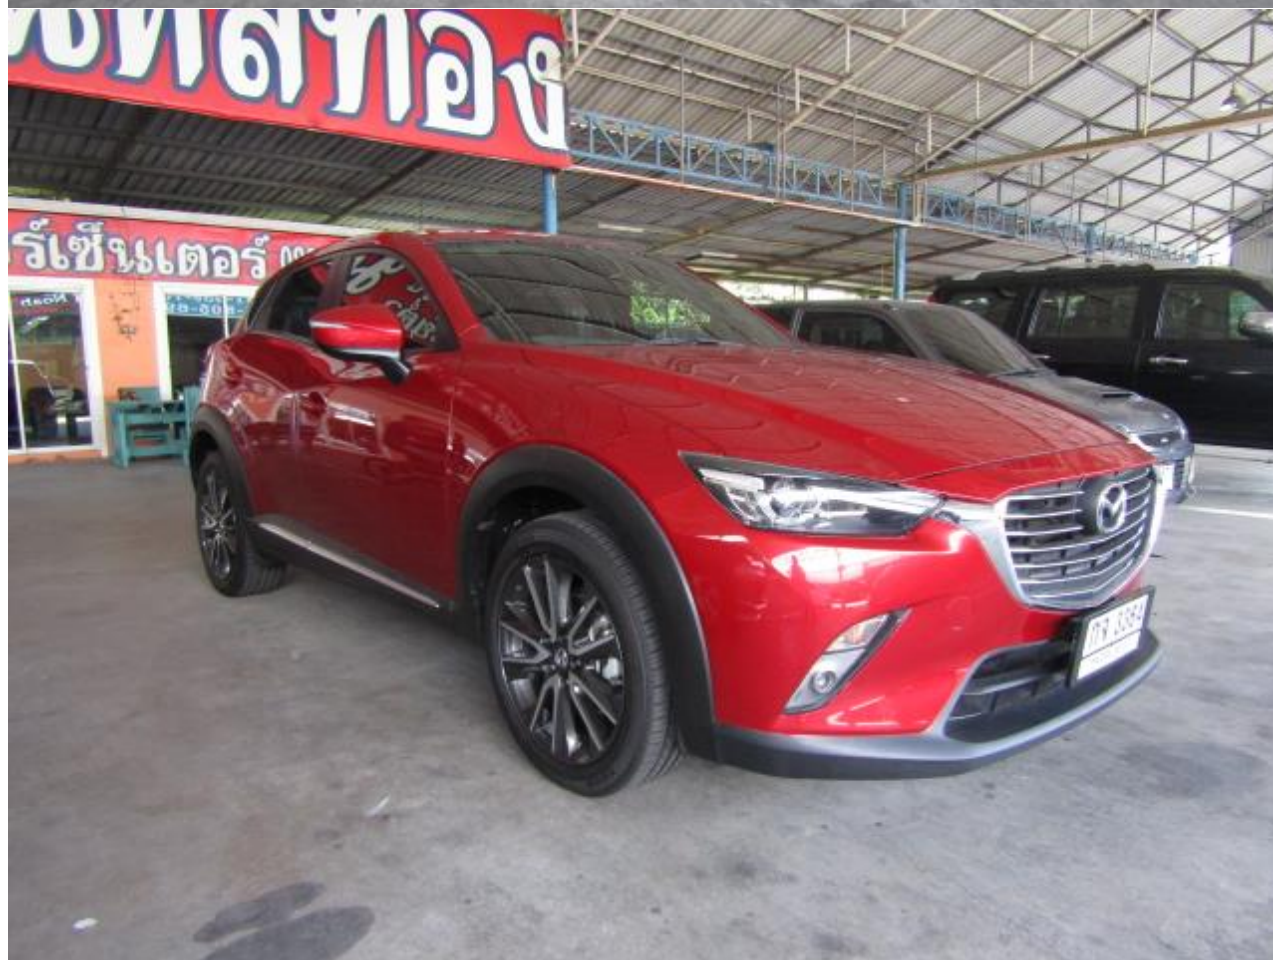
ภาพภายนอก - Exterior Visual Details:

| | กันชนหน้า<br>Front Bumper | สภาพดี |
| | ฝากระโปรงหน้ารถ<br>Bonnet | สภาพดี |
| | กระจกบังลมหน้า<br>Windshield | สภาพดี |
