I024/0212-2

Ford Ranger 2.0 DOUBLE CAB Hi-Rider WildTrak

INSPECTION
BY ONE2CAR

Vehicle Inspection Report

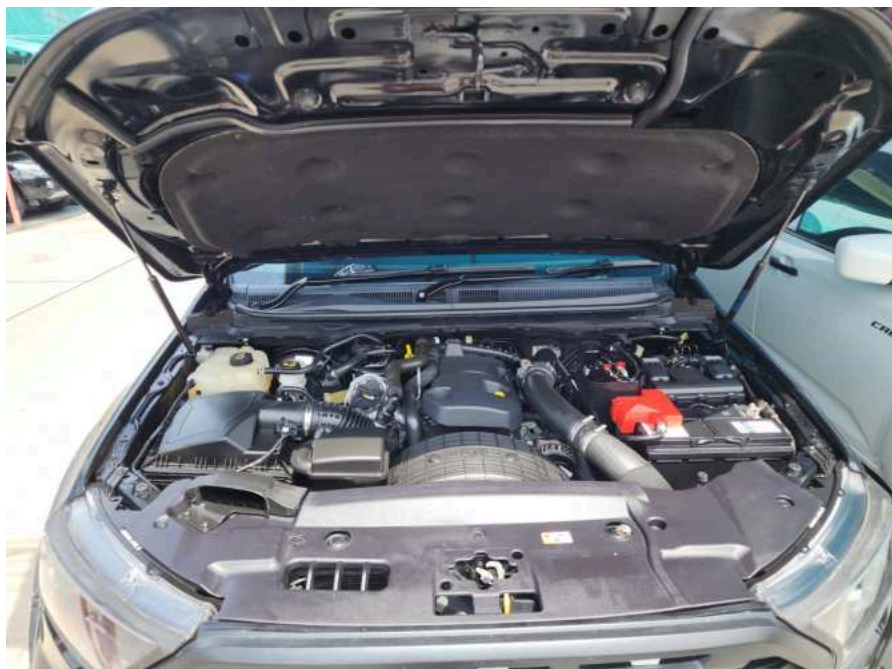
ภาพห้องเครื่อง

Voltage	12.5	V
Rating	600	CCA
Current	539	CCA
Internal resistance	5.18	mΩ
State of Charge	87	%
State of Health	81	%
Status	GREAT

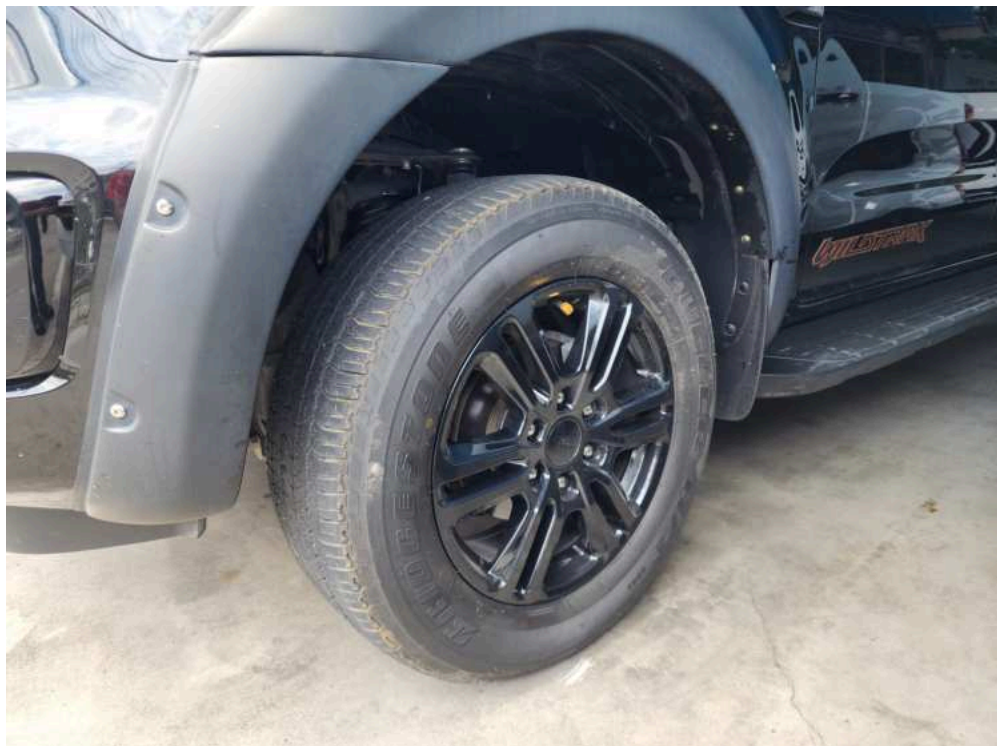
ขอบยาง ล้อ

11/22
