I023/0360-10

Isuzu D-Max 1.9 SPARK S

Nov 23, 2023

# Vehicle Inspection Report สรุปผลการตรวจสภาพรถ (Inspection Summary)

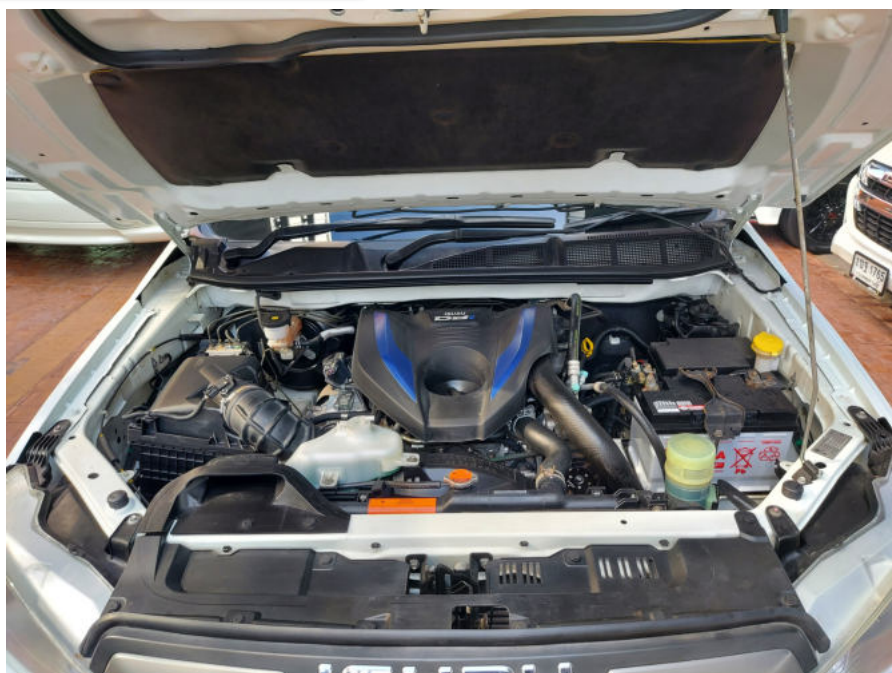
### ภาพห้องเครื่อง

4.1 เครื่องยนต์ไม่พบการรั่วซึม No any leak on engine

4.10 การรั่วไหลของน้ำมัน Fluid Leaks

Voltage	12.75	V
Rating	600	CCA
Current	777	CCA
Internal resistance	3.48	mΩ
State of Charge	95	%
State of Health	100	%
Status	GREAT

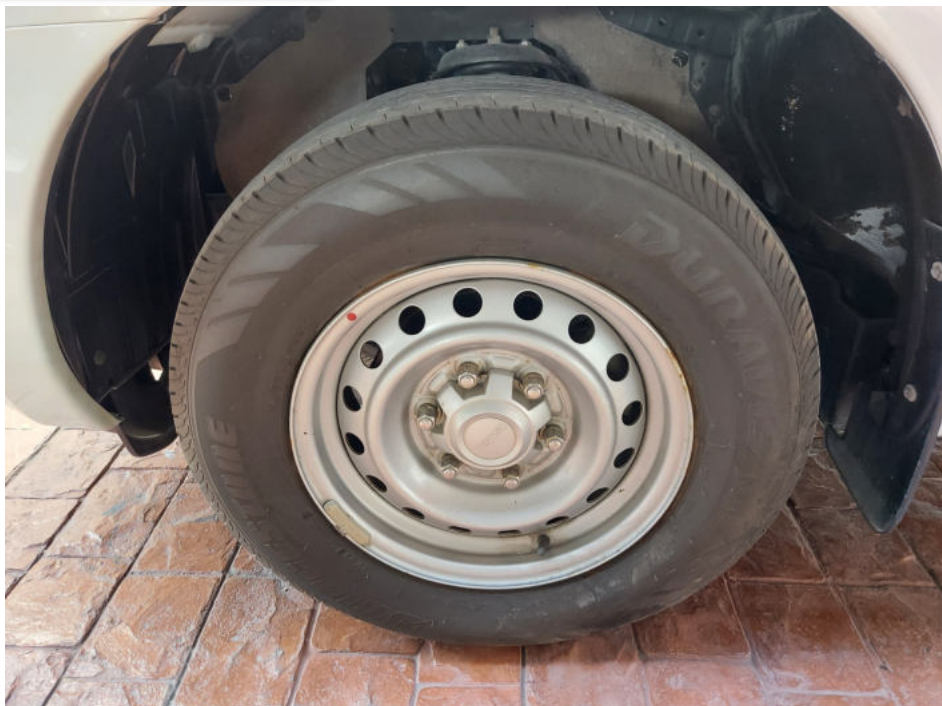
#### ขอบยาง ล้อ

38/20
