1023/0188-117

Lexus NX300h 2.5 Grand Luxury

**INSPECTION**  
BY ONE2CAR

# Vehicle Inspection Report

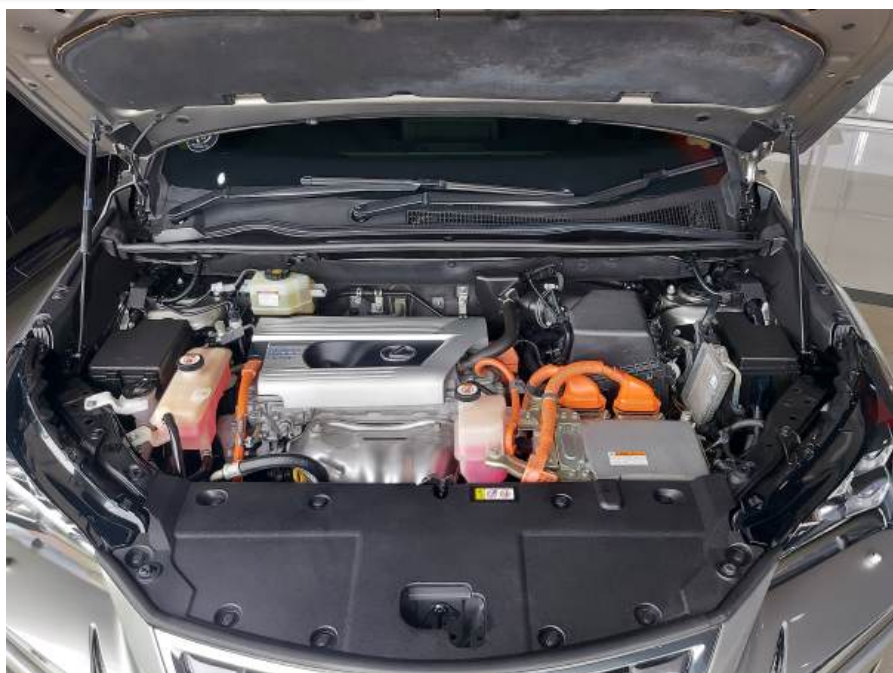
### ภาพห้องเครื่อง

4.20 แบตเตอรี่ไม่รั่ว และชุดยึด ไม่มีสนิม  
 No any leak on battery and no corrosion on battery support bracket

4.21 การทดสอบแบตเตอรี่ Battery Test

สตาร์ทติด ( Start Normally )

| State of Health | 39 | % |
| Status | REPLACE | |

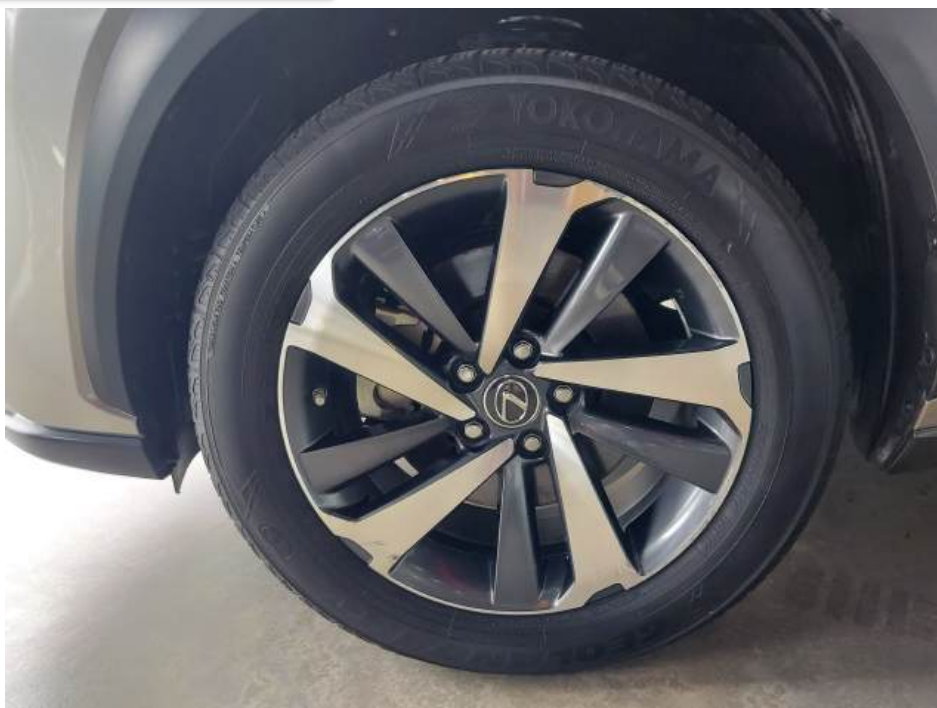
#### ขอบยาง ล้อ

| รายการตรวจ 8 รายการ | สถานะ |
|--|---|
| 5.1 สภาพยางรถยนต์, สัปดาห์/ปี ผลิต Tires Appearance, Year | ดี (Good) |

12/22

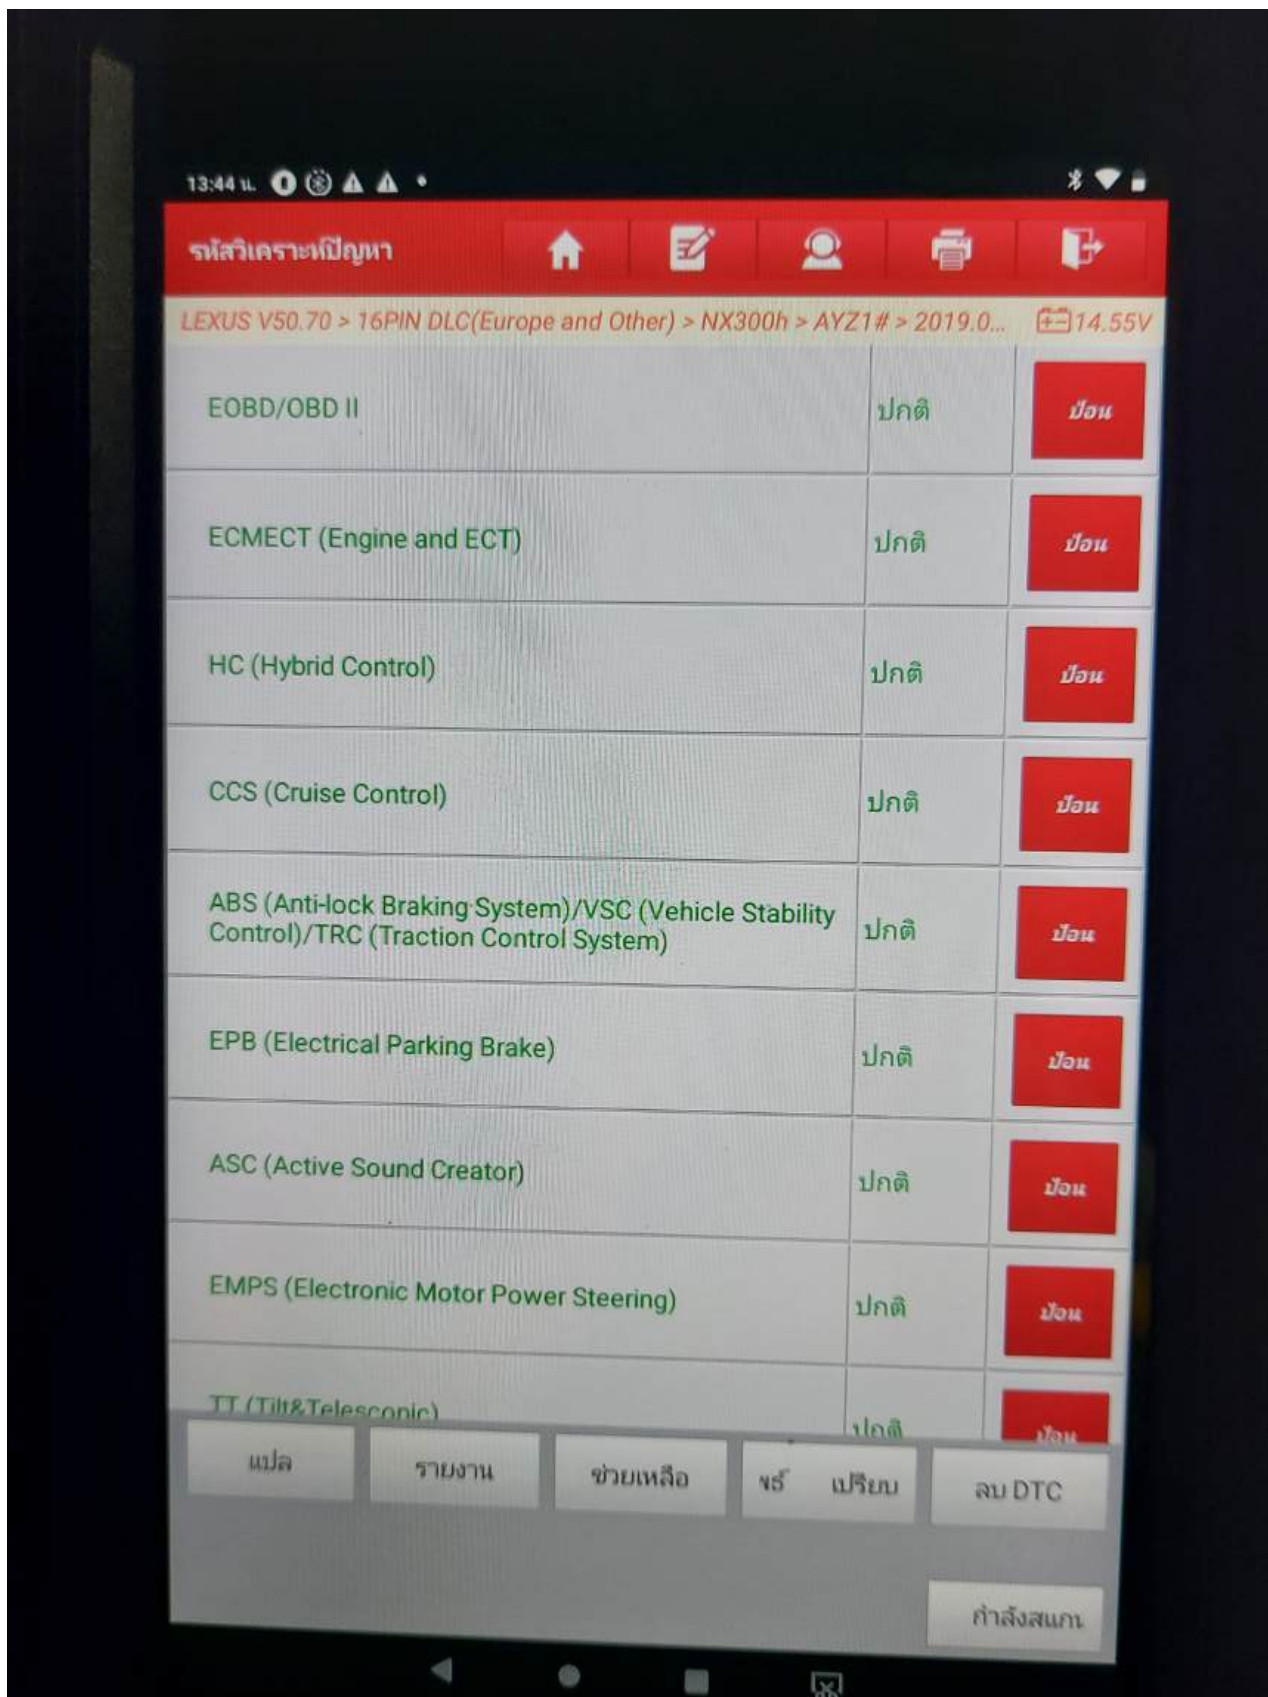
## ภาพ OBD

| รายการตรวจ 6 รายการ | สถานะ |
|---|---|
| 1.5 ระบบการทำงานภายในรถยนต์ OBD II On-Board Diagnostics (OBD) | ดี (Good) |
