Mercedes-Benz E350 2.0 e AMG Dynamic

Mar 5, 2024

INSPECTION
BY ONE2CAR

Vehicle Inspection Report สรุปผลการตรวจสภาพรถ (Inspection Summary)

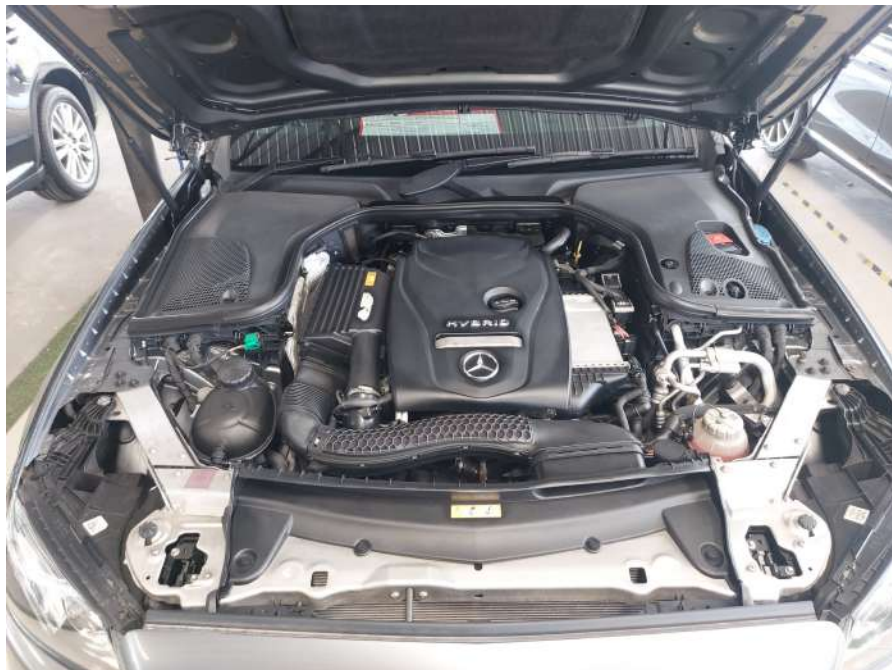
ภาพห้องเครื่อง

4.20 แบตเตอรี่ไม่รั่ว และ ชุดยึด ไม่มีสนิม
No any leak on battery and no corrosion on battery support bracket

ดี (Good)

การทดสอบ แบตเตอรี่ Battery Test

Voltage	14.62	V
Rating	650	CCA
Current	730	CCA
Internal resistance	3.83	mΩ
State of Charge	98	%
State of Health	86	%
Status	GREAT

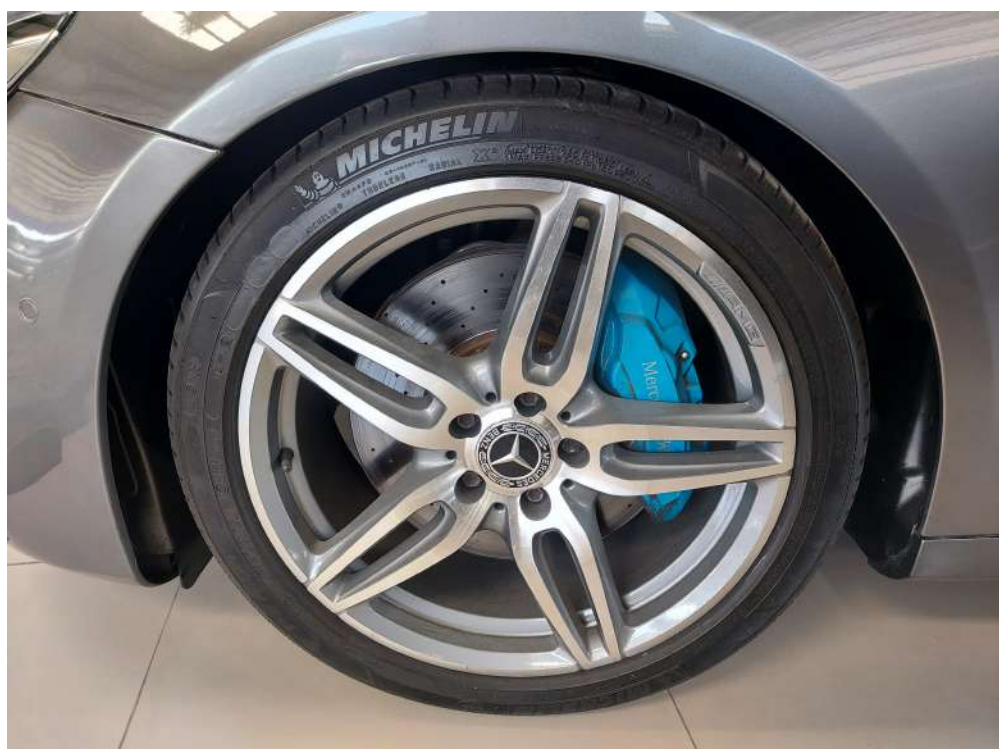
ขอบยาง ล้อ

45/20
