Vehicle Inspection Report

สรุปผลการตรวจสอบ (Inspection Summary)

ยี่ห้อ/รุ่น (Make/Model): TOYOTA FORTUNER	วันที่ตรวจสอบรถยนต์ (Date of Inspection): 19.03.61
เลขตัวถัง (VIN): MROZX69GX00102560	เลขคำขอบริการ (Job No.) : I018/030-006
เลขเครื่องยนต์ (Engine No.): 2TR-7062330	Vehicle Picture:  
ปีผลิต (Build Date): 2011	
สี (Color): เทา	
เลขไมล์ (Mileage): 159045	
เลขทะเบียน (No. Plate): ญข 9802	
ทะเบียนหมดอายุ (Registration Expiry): 21 ก.พ 62	
ชื่อลูกค้า Customer Name: รถดีเดย์	
ที่อยู่ (Address):	
โทรศัพท์ (Tel):	
สถานที่ตรวจสอบรถ (Inspection Place): รถดีเดย์

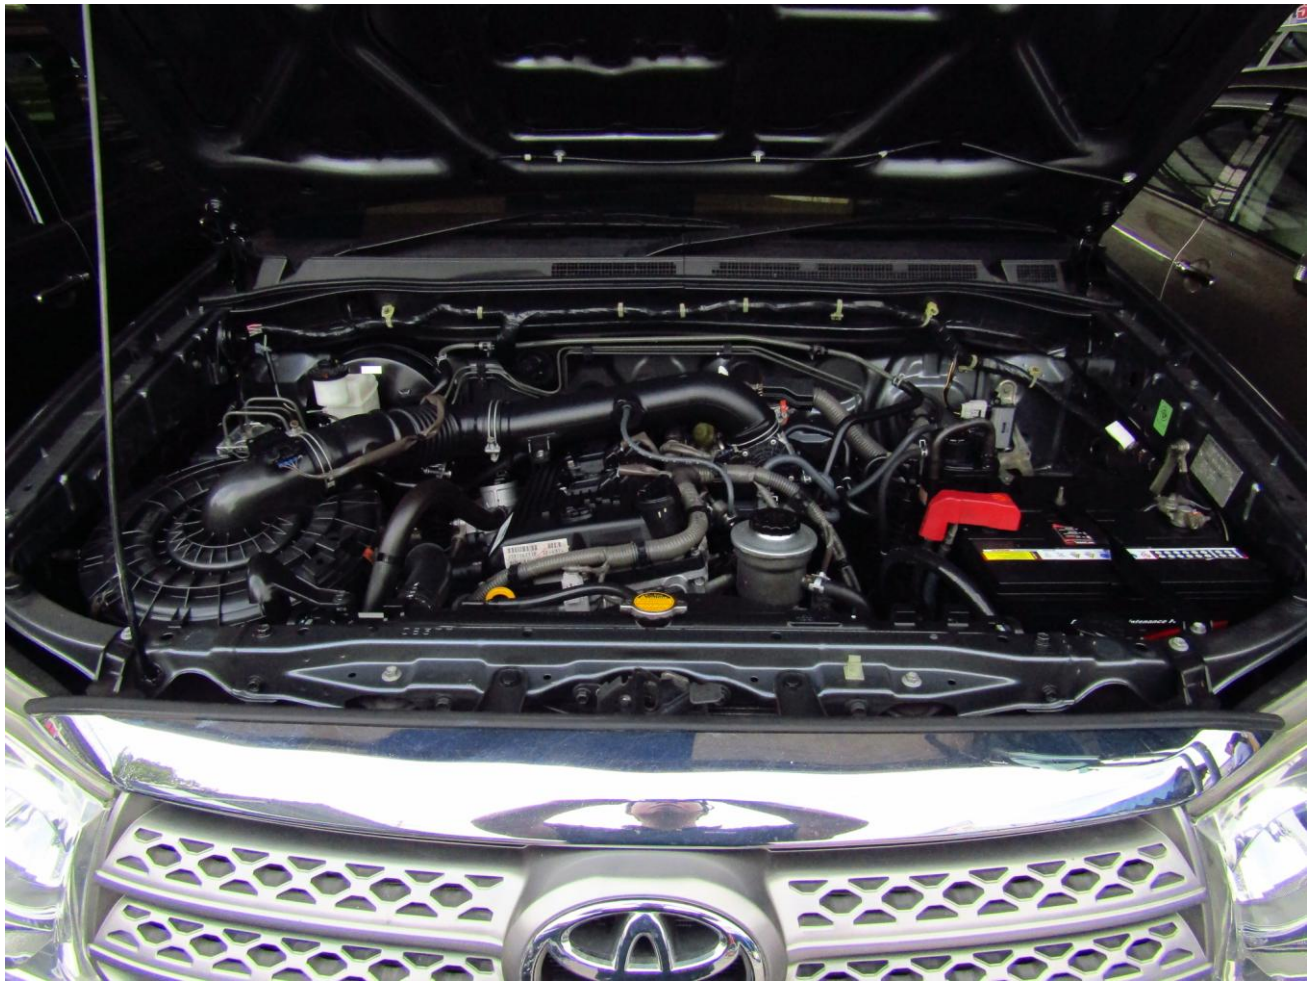
ภาพห้องเครื่อง - Engine Bay Visual Details

เครื่องยนต์ไม่พบการรั่วซึม No any leak on engine	ใช่
 	รถสตาร์ทติดง่าย The car start without struggling	ใช่
 	กุญแจบิดง่าย/กุญแจระบบกดทำงาน ปรกติ Key Turn Smoothly/ Push Start Normal operation	ใช่

Battery Test																																							
Voltage	12.46 V																																						
Rating	630 CCA																																						
Current	604 CCA																																						
Internal resistance	4.48 mΩ																																						
State of Charge	66 %																																						
State of Health	86 %																																						
Status	Great																																						
Test Date	19.03.61																																						
Charging System Test at 2000 rpm																																							
Voltage	13.49 V																																						
Status	Normal																																						
Start System Test																																							
Start Voltage	10.28 V																																						
Status	Normal																																						
Max. Load Test at 2000 rpm

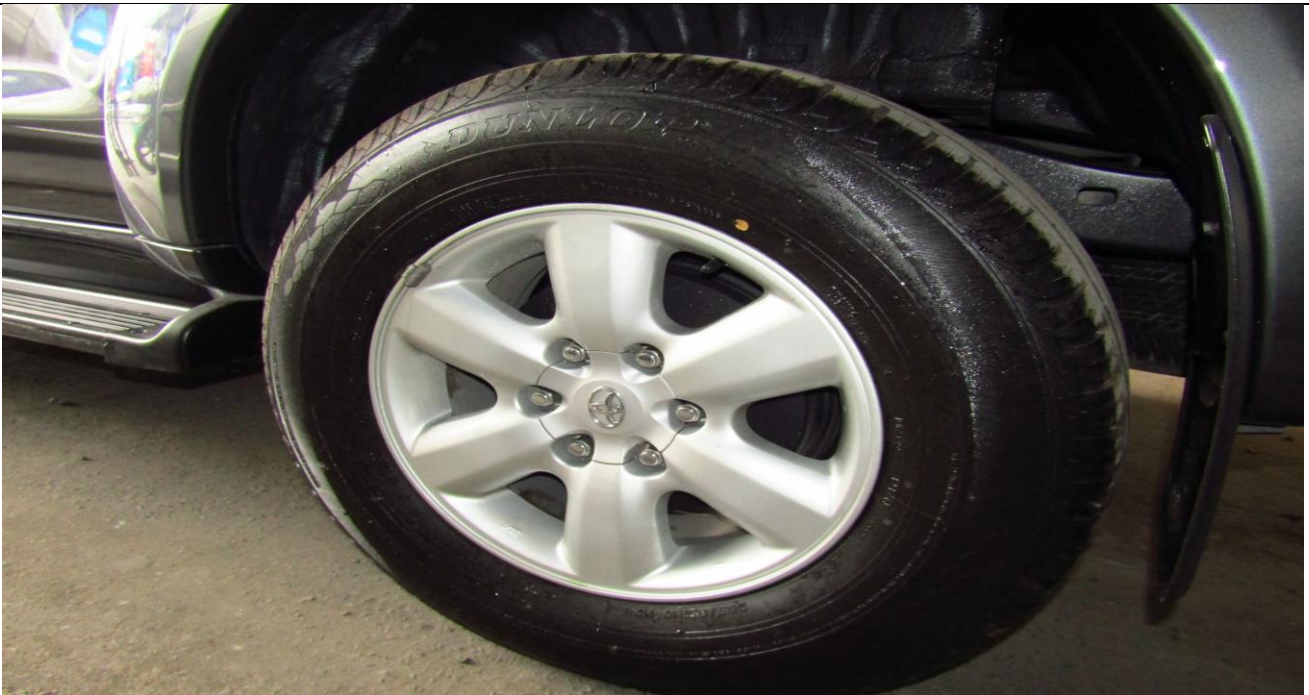
ภาพโดยรวมของยาง ล้อ และ เบรค - Tyres, Wheels & Brakes Visual Details:

สภาพยางรถยนต์, เดือน/ปี ผลิต Tyres Appearance, Year	ปียางผลิต 4217 ยางสภาพดี

จานเบรค Brake Discs (Front/Rear)	ควรเจียจานเบรคครั้งต่อไปที่เปลี่ยนผ้าเบรค
 	ดรัมเบรคล้อหลัง Brakes and Drums any No Leakage	สภาพดีตามอายุการใช้งาน
