1024/0076-4

Hyundai H-1 2.5 Grand Maesto

Vehicle Inspection Report

สรุปผลการตรวจสภาพรถ (Inspection Summary)

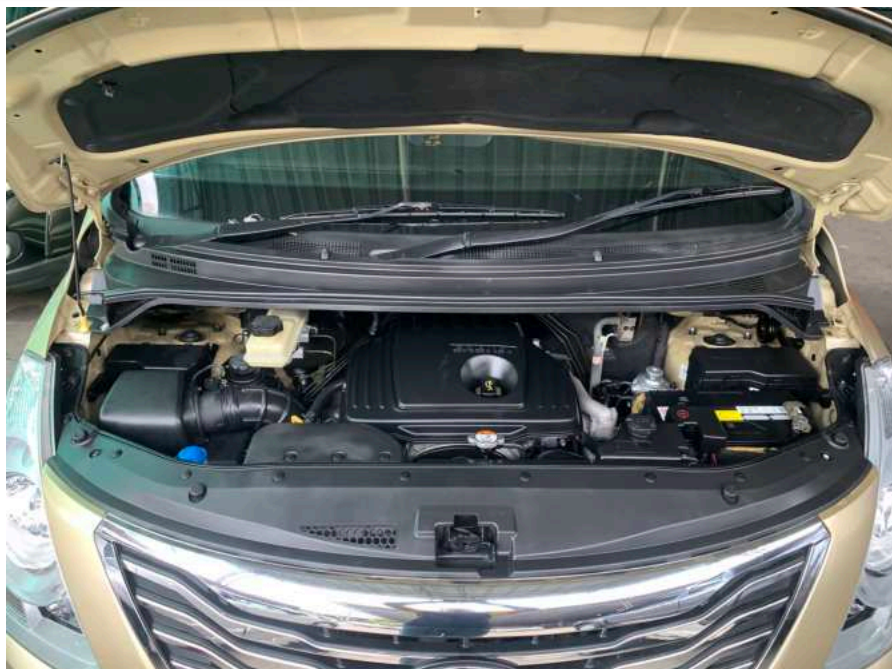
ภาพห้องเครื่อง

Voltage	13.01	V
Rating	500	CCA
Current	845	CCA
Internal resistance	3.31	mΩ
State of Charge	100	%
State of Health	100	%
Status	GREAT

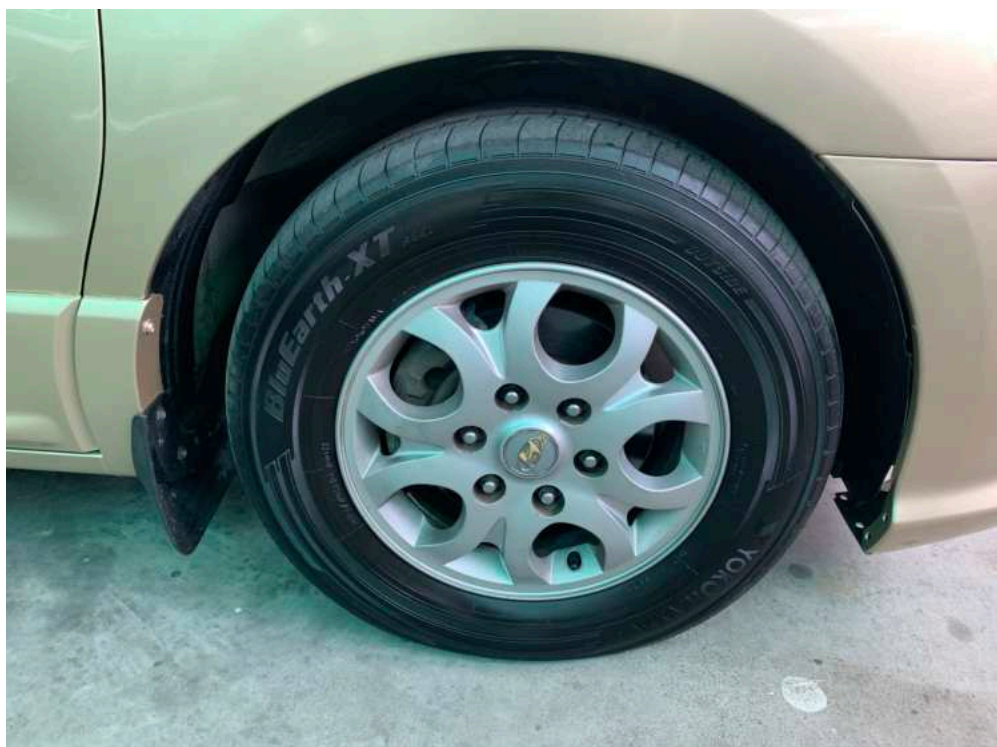
ขอบยาง ล้อ

10/22
