Mitsubishi Triton 2.5 DOUBLE CAB GLX

I023/0378-62

INSPECTION
BY ONE2CAR

Vehicle Inspection Report สรุปผลการตรวจสภาพรถ (Inspection Summary)

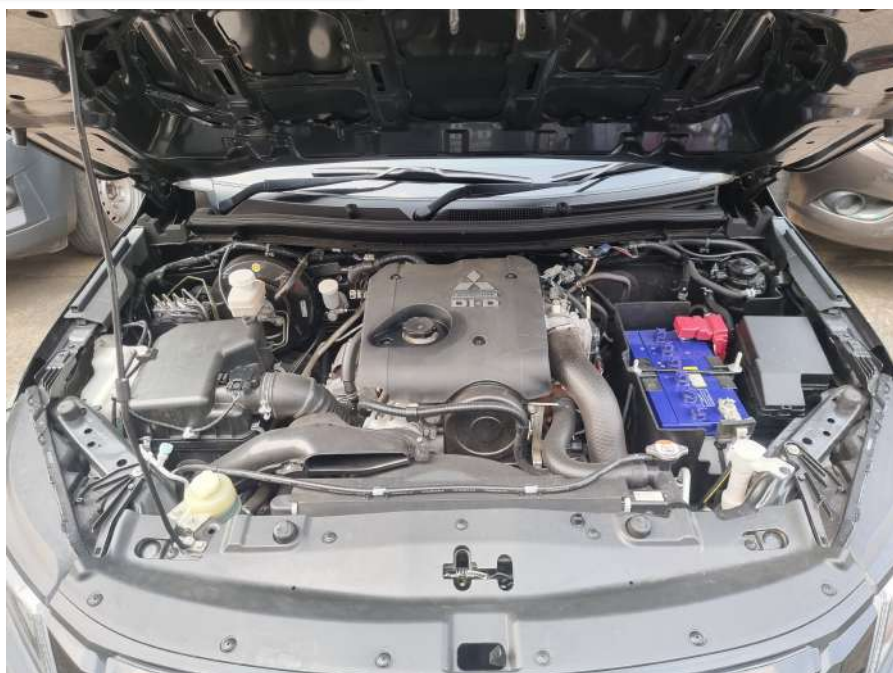
ภาพห้องเครื่อง

Voltage	12.95	V
Rating	600	CCA
Current	640	CCA
Internal resistance	4.22	mΩ
State of Charge	100	%
State of Health	97	%
Status	GREAT

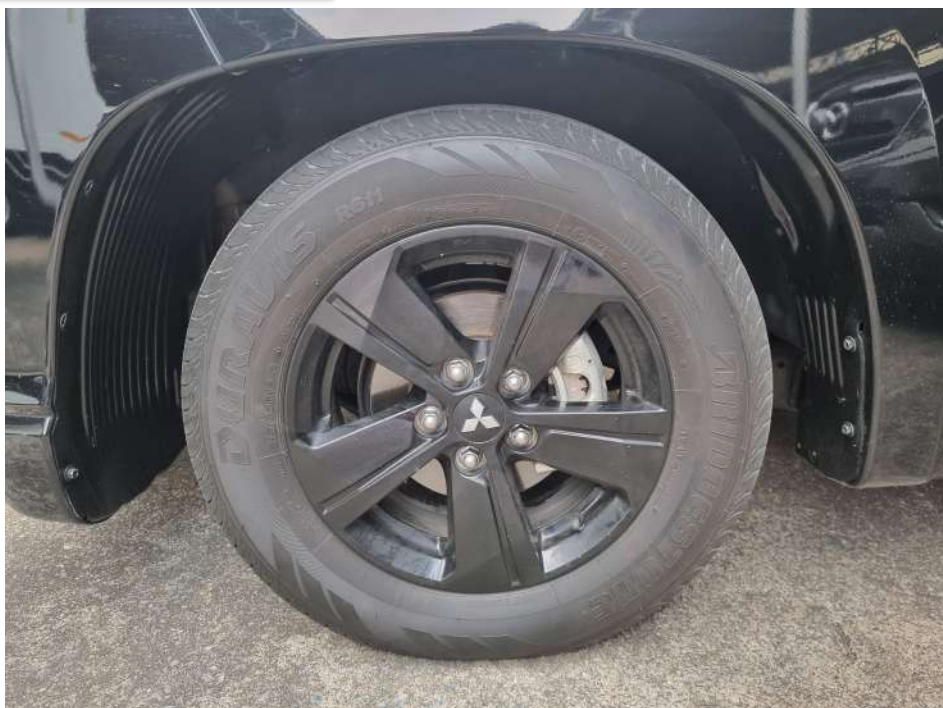
ขอบยาง ล้อ

03/20
