Vehicle Inspection Report

ยี่ห้อ/รุ่น (Brand/Model): NISSAN TEANA	วันที่ตรวจสอบรถยนต์ (Date of Inspection): 8.8.61
หมายเลขตัวถัง (VIN): MNTBBAL33Z0000944	เลขคำขอบริการ (Job No.): I018/099-013
หมายเลขเครื่องยนต์ (Engine No.): MR20 034163R	Vehicle Picture:  
ปีที่ผลิต (Build Date): 2013	
สีรถ (Color): ดำ	
ระยะการใช้งาน (Mileage): 147,298 ก.ม.	
หมายเลขทะเบียน (No. Plate): 4กข 9076	
วันครบกำหนดชำระภาษี (Registration Expiry): 31 มี.ค 62	
ชื่อลูกค้า (Customer Name): โต ออโต้คาร์	
ที่อยู่ (Address):	
โทรศัพท์ (Tel):	
สถานที่ตรวจสอบรถ (Inspection Place): โต ออโต้คาร์

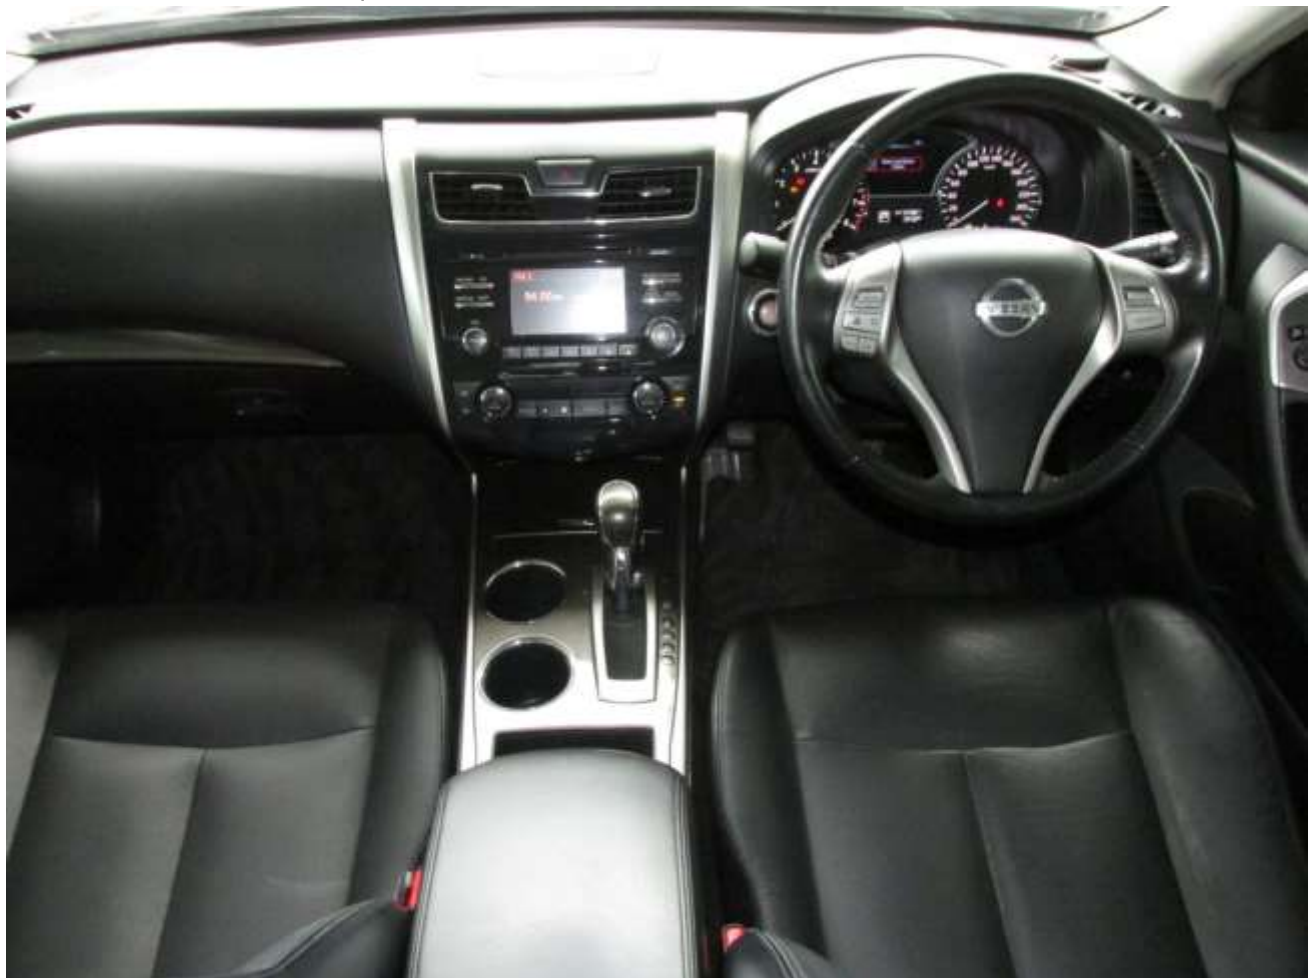
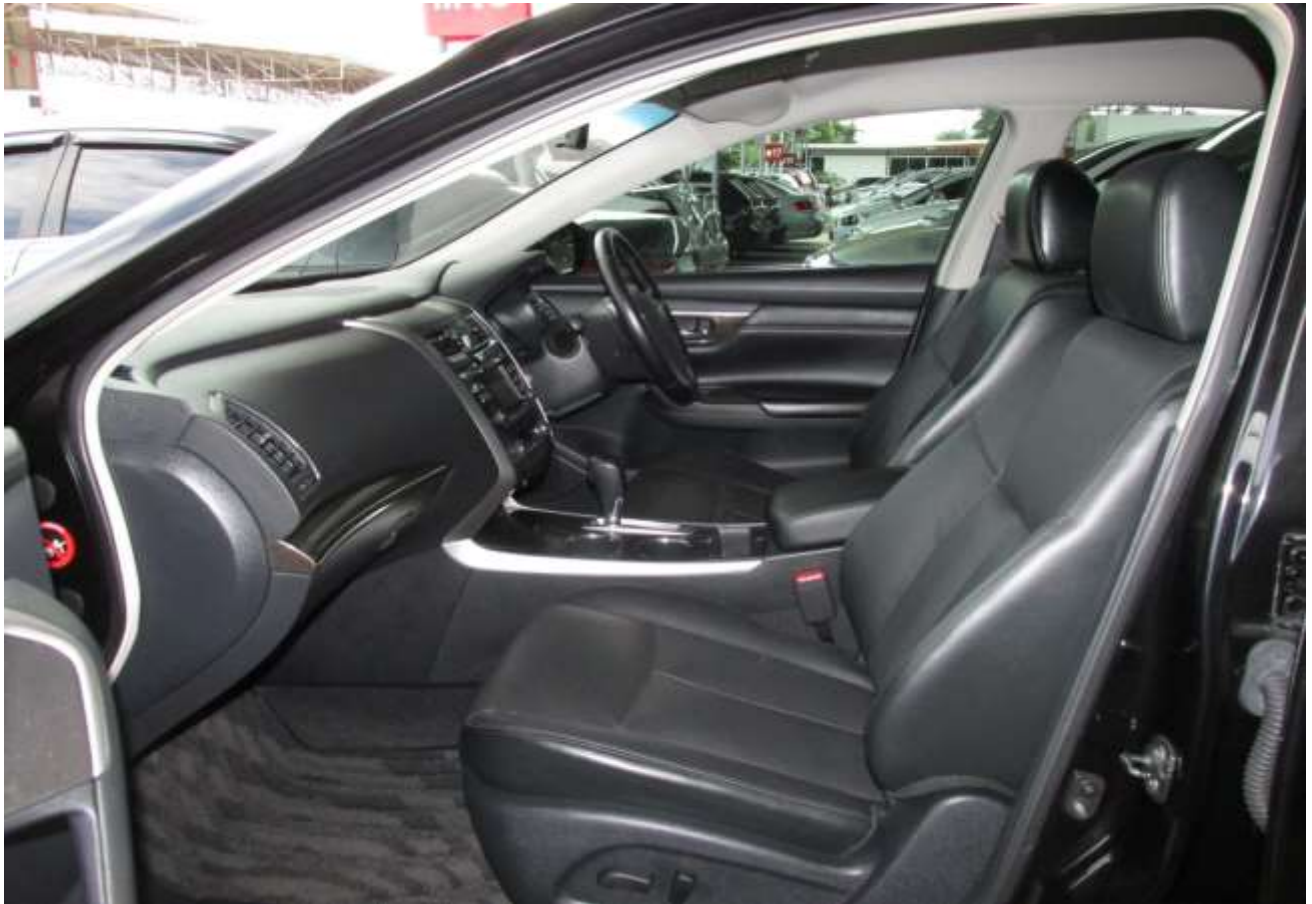
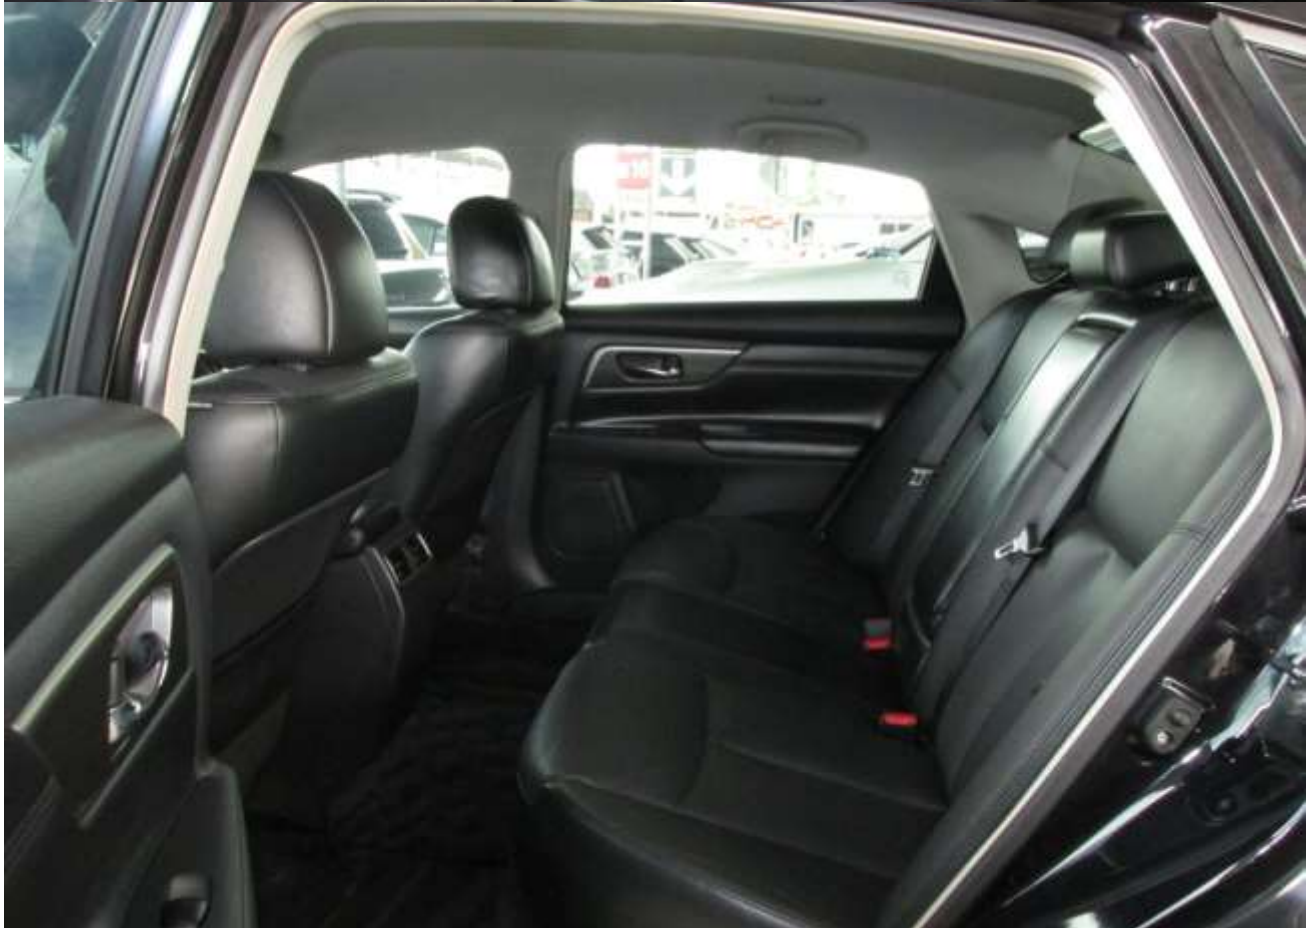
ภาพภายในด้านหน้า หลัง และ จุดบกพร่อง - Interior Visual Details (Front, Rear and/or Defect):

ที่นั่ง สภาพ Seat Appearance	สภาพดีตามอายุการใช้งาน
 	การทำงาน การปรับ และการล็อกเบาะ Seat Adjust functional	ทำงานได้ดี
 	สภาพ รางได้เบาะ Seat slide adjust rail	สภาพดีตามอายุการใช้งาน
 	เข็มขัดนิรภัย Seat Belts	สภาพดีตามอายุการใช้งาน
 	แผงคอนโซลหน้า Other Trims	สภาพดีตามอายุการใช้งาน
 	เครื่องเสียงภายในรถ Radio/ Multiplayer	เปิด-ปิด ปกติ
 	ลำโพง Speaker working	ทำงานปกติ
 	ไล่ฝ้ากระจกหลัง Rear Window Demister	สภาพดีไม่พบรอยขาด
 	อุปกรณ์ปรับอากาศทำความเย็นและความร้อน Air Condition/Heater	ทำงานปกติ
 	ชุดปัดน้ำฝน และระบบฉีดน้ำกระจก Washers & Wipers	ทำงานปกติ
 	แตร Horn	ทำงานปกติ
 	บานพับ และกลอนประตู Doors, Locks & Hinges	สภาพดีเหมาะสมกับอายุการใช้งาน
 	การเปิดประตูจากด้านใน Door Handle (inside)	ทำงานได้ดี
 	สภาพยางขอบประตู Weather Strip	สภาพดีเหมาะสมกับอายุการใช้งาน
 	การทำงานของกระจกเลื่อนไฟฟ้า Window Operation	ทำงานเปิด-ปิด ปกติ

หน้าปัดและมาตรวัด ปกติ หรือ มีไฟ โชนหรือไม Dash Warning Lights & Gauges	ไม่มีไฟโชน

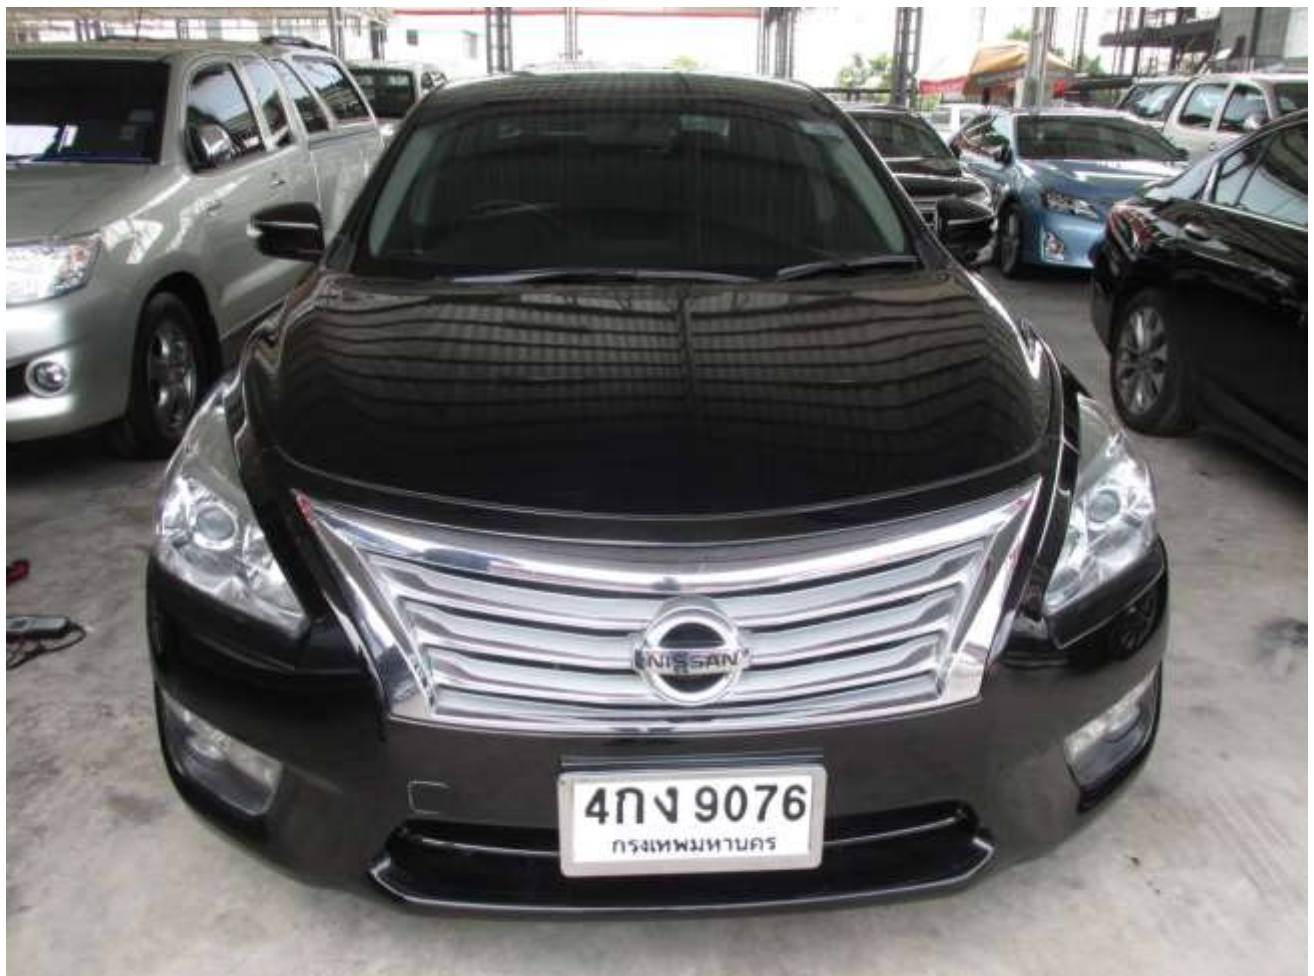
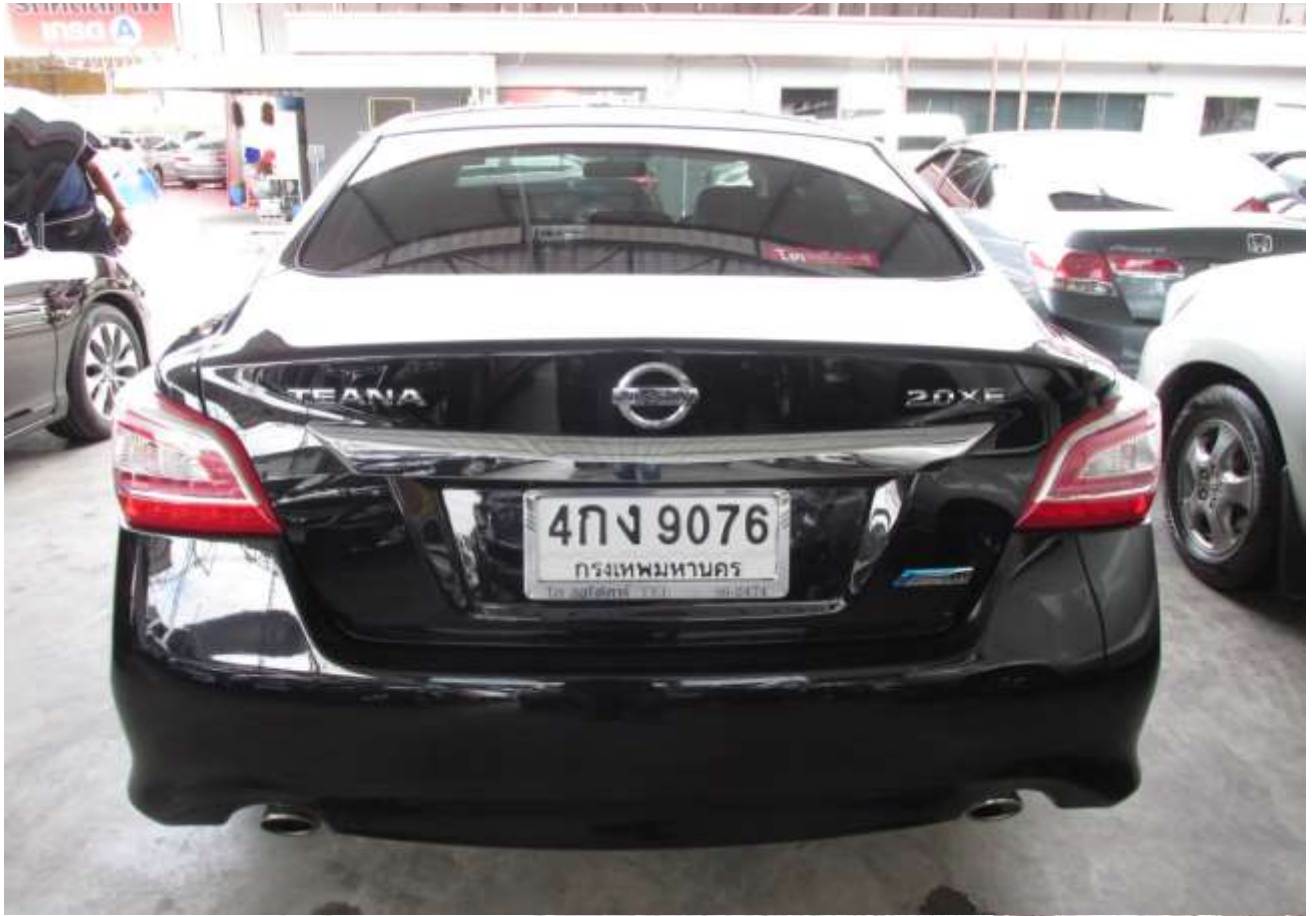
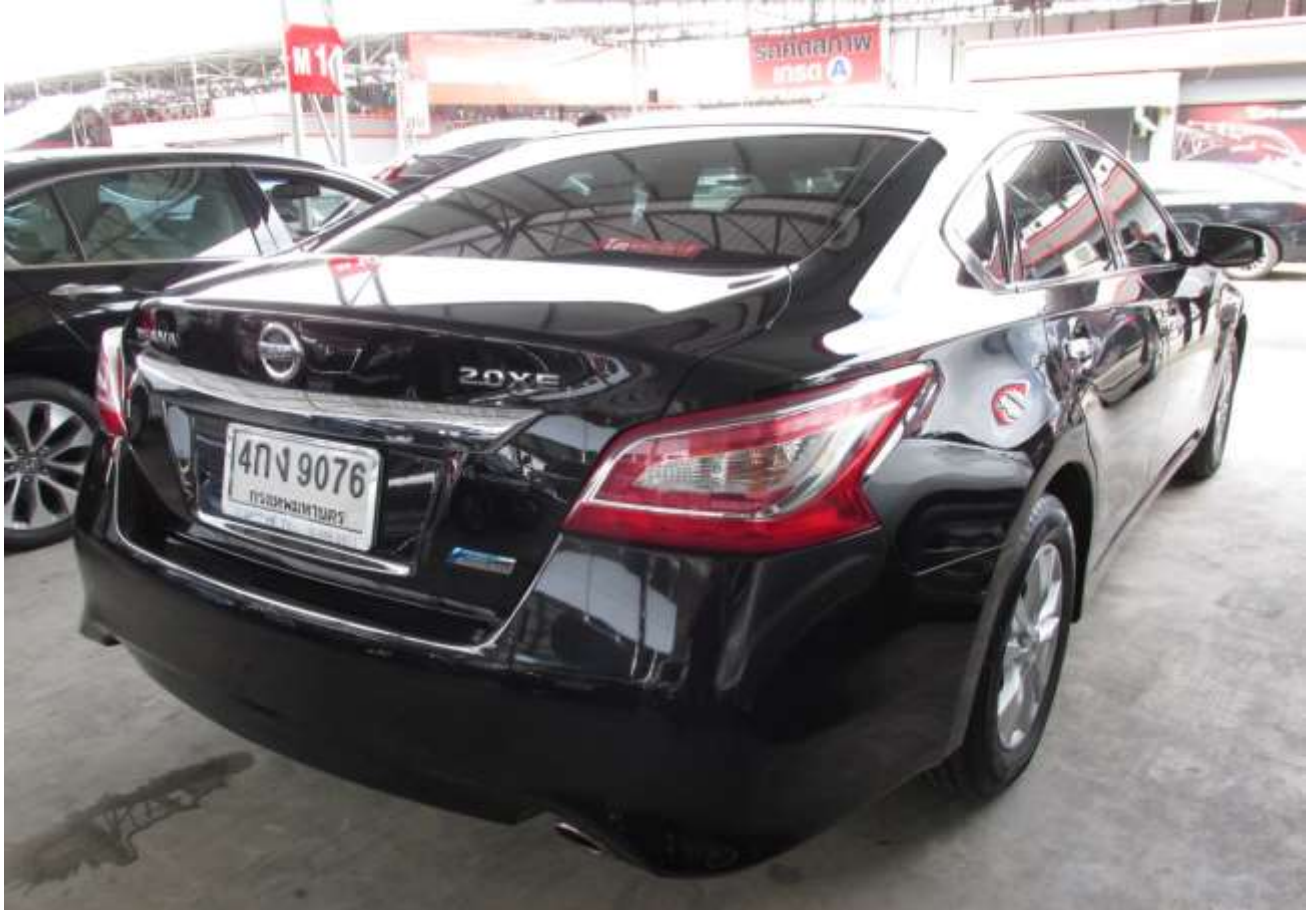
ภาพภายนอก - Exterior Visual Details:

สภาพรวมของโครงสร้างแชสซี Chassis Frames & Members Appearance	สภาพดี

สภาพใต้ท้องรถและอุปกรณ์ใต้ท้องรถ Under Body and Parts Appearance	สภาพดีตามอายุการใช้งาน
 	ช่วงล่างหน้า Front Suspension	สภาพดีตามอายุการใช้งาน

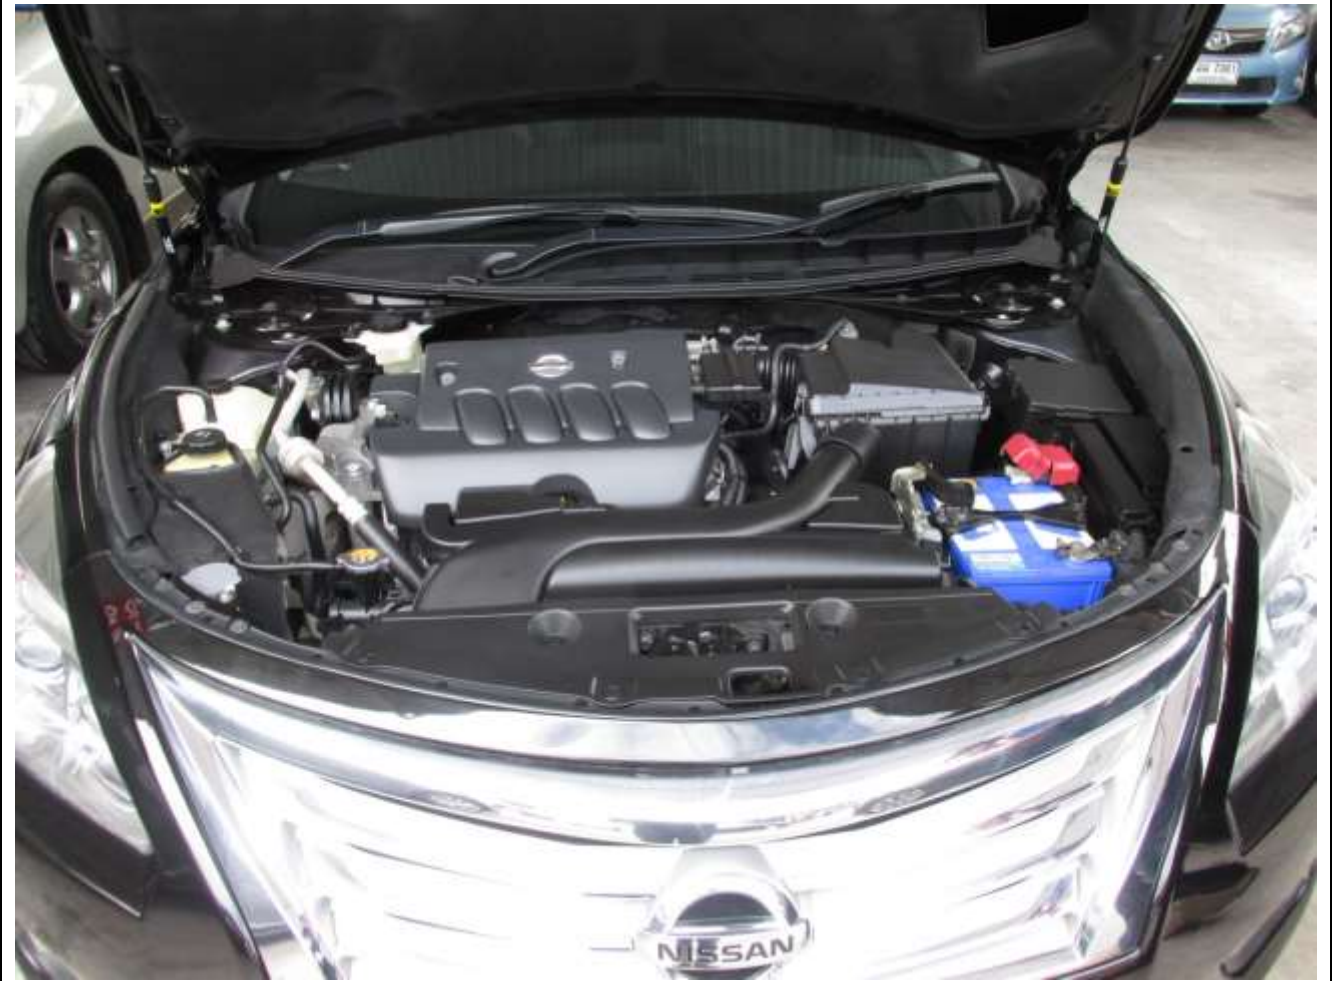
ภาพห้องเครื่อง - Engine Bay Visual Details:

เครื่องยนต์ไม่พบการรั่วซึม No any leak on engine	ใช่
 	รถสตาร์ทติดง่าย The car start without struggling	ใช่
 	กุญแจบิดง่าย/กุญแจระบบกดทำงานปกติ Key Turn Smoothly/ Push Start Normal operation	ใช่
 	เครื่องเดินเบาปกติ ไม่สั่นผิดปกติ Idle run smoothly, no abnormal shake	ใช่
 	ไม่มีเสียงหอนผิดปกติ No Squeaks Noise	ใช่
 	เสียงท่อไอเสียดังปกติ ไม่มีรั่ว Exhaust quiet and free from leaks	ใช่
 	ควันไม่ขาว ควันไม่ดำ No white or black smoke	ใช่
 	สภาพรวมของโครงสร้าง และตัวถัง Chassis Frames & Members Appearance	สภาพดีตามอายุการใช้งาน
 	ระดับของเหลว Fluid Level	อยู่ในระดับปกติ
 	การรั่วไหลของน้ำมัน Fluid Leaks	ไม่มี
 	จุดจับยึด Mountings	สภาพดีตามอายุการใช้งาน
 	สายไฟ และท่อ Hoses & Pipes	สภาพดีตามอายุการใช้งาน
 	ปั๊มน้ำ, ท่อน้ำ และพัดลม Water Pump, Hoses & Fan	สภาพดีตามอายุการใช้งาน
 	ระบบการจุดระเบิด Ignition System	ปกติ
 	ระบบน้ำมันเชื้อเพลิง Fuel System	ปกติ

หม้อน้ำ และฝาหม้อน้ำ Radiator & Cap	สภาพดีตามอายุการใช้งาน																																					
 	ลูกรอก และสายพาน Drive Belt & Pulleys	สภาพดีตามอายุการใช้งาน

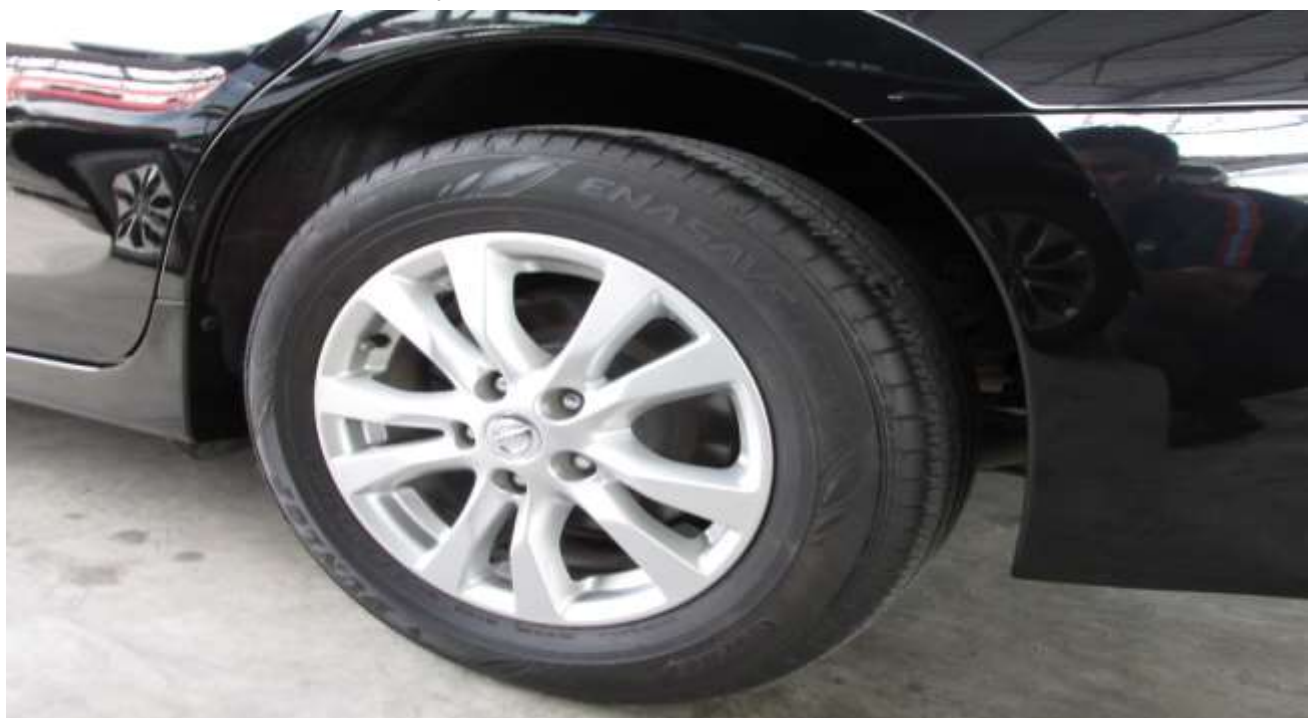
ภาพโดยรวมของยาง ล้อ และ เบรค - Tyres, Wheels & Brakes Visual Details:

สภาพยางรถยนต์, สปีดคาร์ท/ปี ผลิต Tyres Appearance, Year	3017
 	สภาพล้อ,ฝาครอบล้อ Wheel Rims Appearance	สภาพดีตามอายุการใช้งาน
 	ล้อ และยางอะไหล่ Spare Tyre & Rim	มีประจำรถ
 	คาลิปเปอร์เบรค และท่อน้ำมัน Brake Hose Callipers & Pipes	สภาพปกติไม่พบการรั่วซึม
 	ผ้าดิสเบรค (หน้า/หลัง) Brake Pads (Front/Rear)	สภาพดีตามอายุการใช้งาน
 	จานดิสเบรค(หน้า/หลัง) Brake Discs (Front/Rear)	ควรเจียจานเบรคครั้งต่อไปที่เปลี่ยนผ้าเบรค
 	ดรัมเบรคล้อหลัง Brakes and Drums any No Leakage	N/A
 	การทำงานของเบรคมือ Park Brake function	ระยะการทำงานปกติ
 	คำแนะนำอื่นๆ Other	N/A
