Mitsubishi Triton 2.4 Double Cab GT Pre...

Sep 28, 2022

INSPECTION
BY ONE2CAR

Vehicle Inspection Report สรุปผลการตรวจสภาพรถ (Inspection Summary)

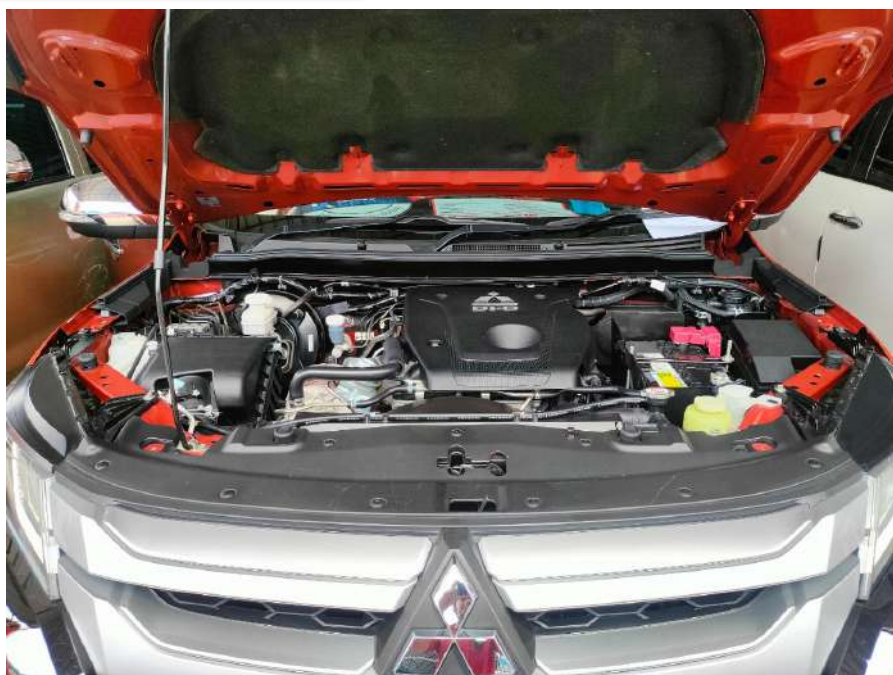
ภาพห้องเครื่อง

4.20 แบตเตอรี่ไม่รั่ว และ ชุดยึด ไม่มีสนิม
 No any leak on battery and no corrosion on battery support bracket

ดี (Good)

Voltage	12.65	V
Rating	818	CCA
Current	546	CCA
Internal resistance	5.16	mΩ
State of Charge	100	%
State of Health	44	%
Status	Replace

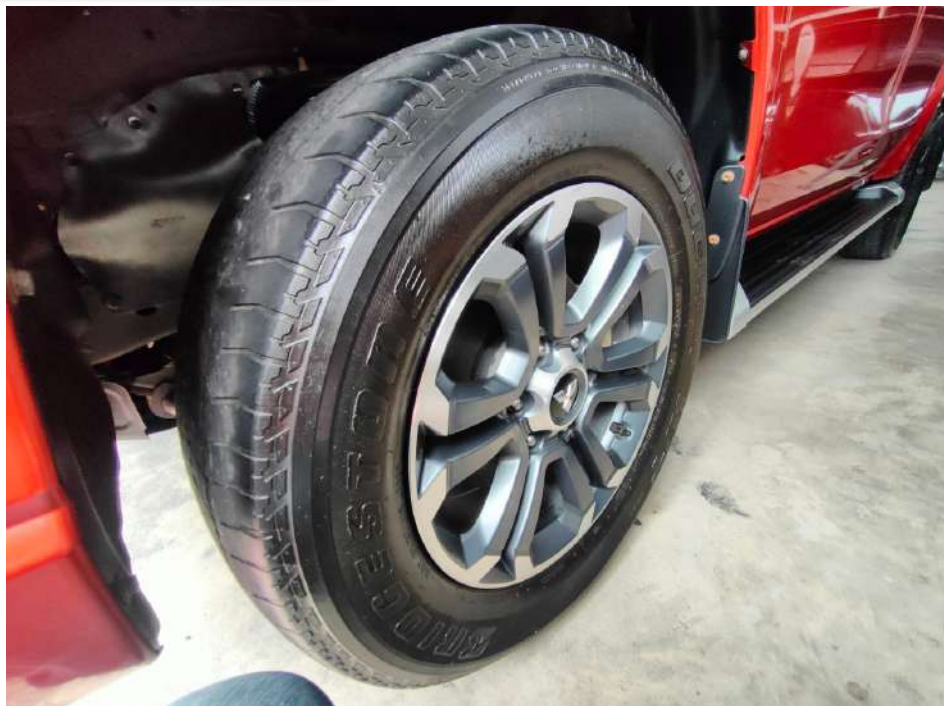
ขอบยาง ล้อ

รายการตรวจ 8 รายการ	สถานะ
5.1 สภาพยางรถยนต์, สัปดาห์/ปี ผลผลิต Tires Appearance, Year	ดี (Good)
5.2 สภาพล้อ, ฝาครอบล้อ Wheel Rims Appearance	ดี (Good)
5.3 ล้อและยางอะไหล่ Spare Tire & Rim	ดี (Good)
5.4 คาลิเปอร์เบรค และท่อน้ำมัน Brake Hose Callipers & Pipes	ดี (Good)
5.5 ผ้าดีสเบรค (หน้า/หลัง) Brake Pads (Front/Rear)	ดี (Good)
5.6 จานดีสเบรค(หน้า/หลัง) Brake Discs (Front/Rear)	ดี (Good)
5.7 ทรัมเบรคล้อหลัง Brakes and Drums any No Leakage	ดี (Good)
5.8 การทำงานของเบรคมือ Park Brake function	ดี (Good)

11/19

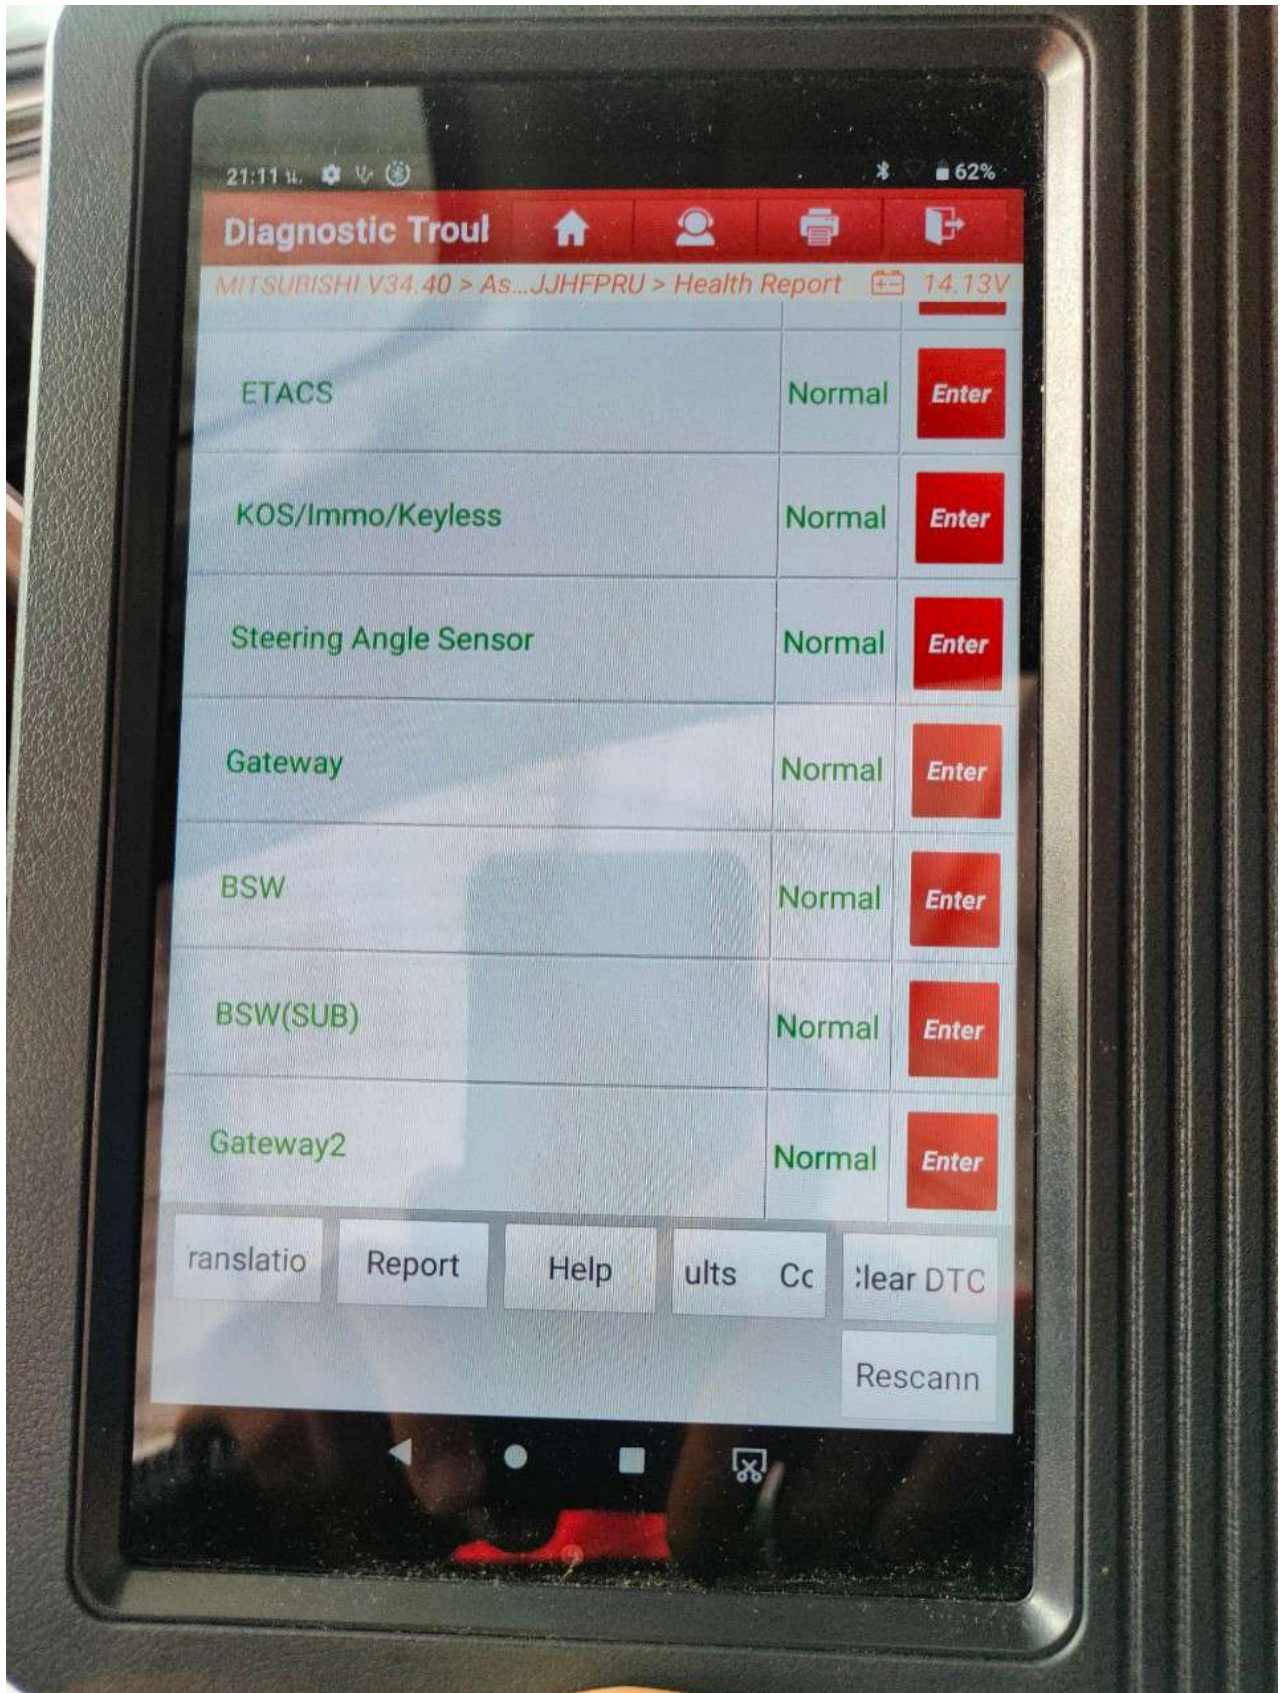
ภาพ OBD

2.17 การวินิจฉัยผ่านทาง OBD2 On-Board Diagnostics (OBD)

ดี (Good)
