Vehicle Inspection Report

ยี่ห้อ/รุ่น (Brand/Model): TOYOTA VIOS 1.5 S AT	วันที่ตรวจสอบรถยนต์ (Date of Inspection): 18.10.61
หมายเลขตัวถัง (VIN): MR2BT9F3001107851	เลขคำขอบริการ (Job No.): I018/195-022
หมายเลขเครื่องยนต์ (Engine No.): 1NZ-Y981797	Vehicle Picture:  
ปีที่ผลิต (Build Date): 2014	
สีรถ (Color): ดำ	
ระยะการใช้งาน (Mileage): 45,313 ก.ม	
หมายเลขทะเบียน (No. Plate): 4กข 5950 กท	
วันครบกำหนดชำระภาษี (Registration Expiry): 14 ธ.ค.61	
ชื่อลูกค้า (Customer Name): 1 ภูษธร (ศูนย์รวมรถบ้านรามอินทราซอย5) ตลาดรถกลางคืน	
ที่อยู่ (Address): ถ.รามอินทรา ซ.5	
โทรศัพท์ (Tel):	
สถานที่ตรวจสอบรถ (Inspection Place): 1 ภูษธร (ศูนย์รวมรถบ้านรามอินทราซอย5) ตลาดรถกลางคืน

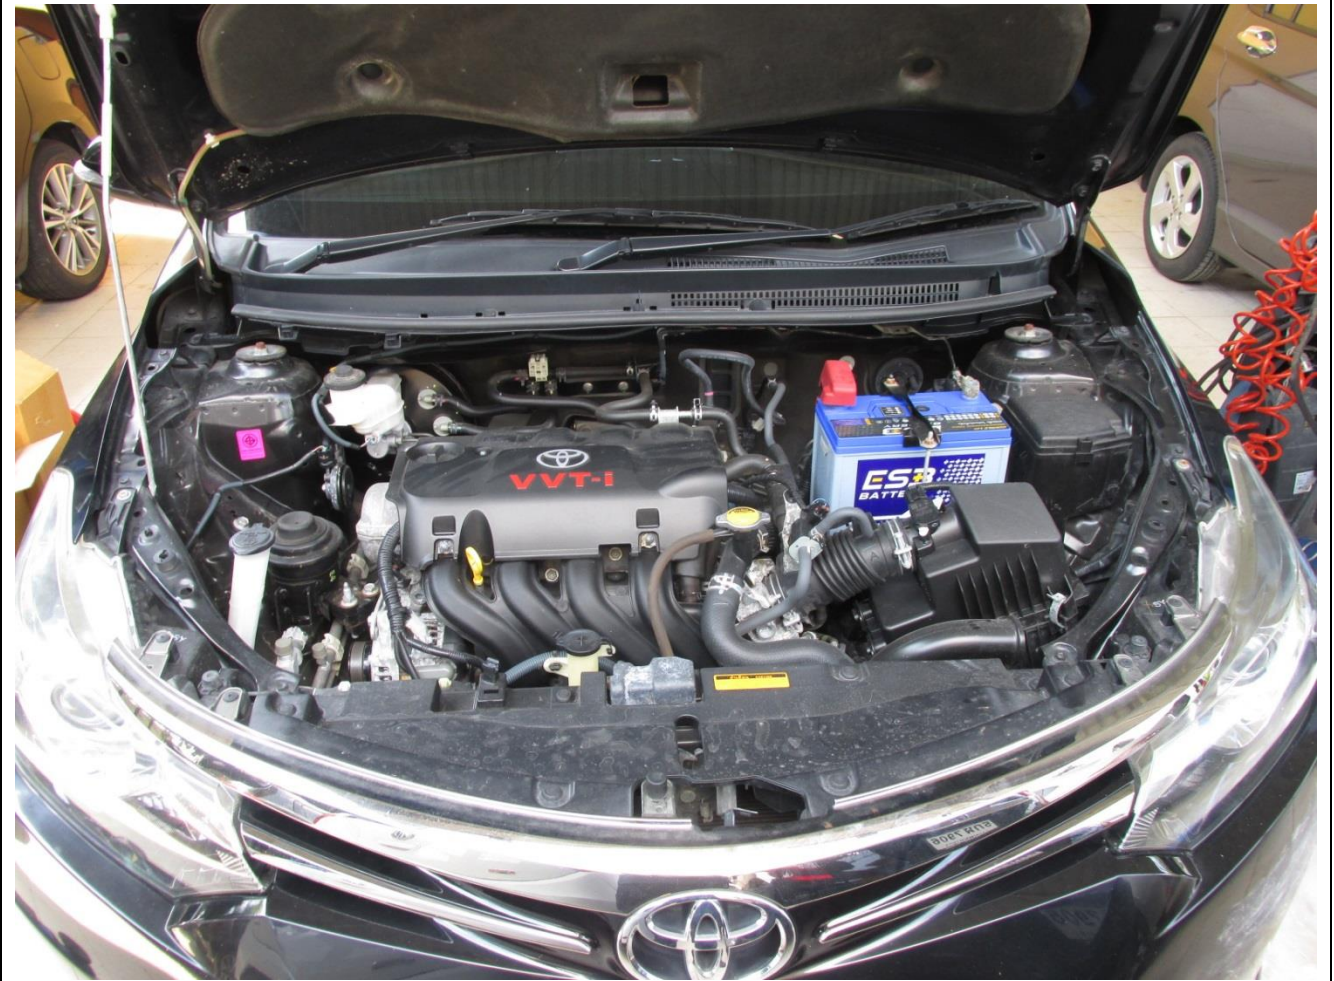
ภาพห้องเครื่อง - Engine Bay Visual Details:

แบตเตอรี่ไม่รั่ว และ ชุดยึด ไม่มีสนิม No any leak on battery and no corrosion on battery support bracket	สภาพดีตามอายุการใช้งาน																																					
 	การทดสอบ แบตเตอรี่ Battery Test	<table border="1"> <thead> <tr> <th colspan="2">Battery Test</th> </tr> </thead> <tbody> <tr> <td>Voltage</td> <td>11.77 V</td> </tr> <tr> <td>Rating</td> <td>335 CCA</td> </tr> <tr> <td>Current</td> <td>206 CCA</td> </tr> <tr> <td>Internal resistance</td> <td>13.16 mΩ</td> </tr> <tr> <td>State of Charge</td> <td>0 %</td> </tr> <tr> <td>State of Health</td> <td>36 %</td> </tr> <tr> <td>Status</td> <td>Replace</td> </tr> <tr> <td>Test Date</td> <td>18.10.61</td> </tr> </tbody> </table>	Battery Test		Voltage	11.77 V	Rating	335 CCA	Current	206 CCA	Internal resistance	13.16 mΩ	State of Charge	0 %	State of Health	36 %	Status	Replace	Test Date	18.10.61	<table border="1"> <thead> <tr> <th colspan="2">Charging System Test at 2000 rpm</th> </tr> </thead> <tbody> <tr> <td>Voltage</td> <td>13.57 V</td> </tr> <tr> <td>Status</td> <td>Normal</td> </tr> <tr> <th colspan="2">Start System Test</th> </tr> <tr> <td>Start Voltage</td> <td>8.23 V</td> </tr> <tr> <td>Status</td> <td>Normal</td> </tr> <tr> <th colspan="2">Max. Load Test at 2000 rpm</th> </tr> <tr> <td>Max. Load Voltage</td> <td>13.39 V</td> </tr> <tr> <td>Status</td> <td>Normal</td> </tr> </tbody> </table>	Charging System Test at 2000 rpm		Voltage	13.57 V	Status	Normal	Start System Test		Start Voltage	8.23 V	Status	Normal	Max. Load Test at 2000 rpm		Max. Load Voltage	13.39 V	Status	Normal

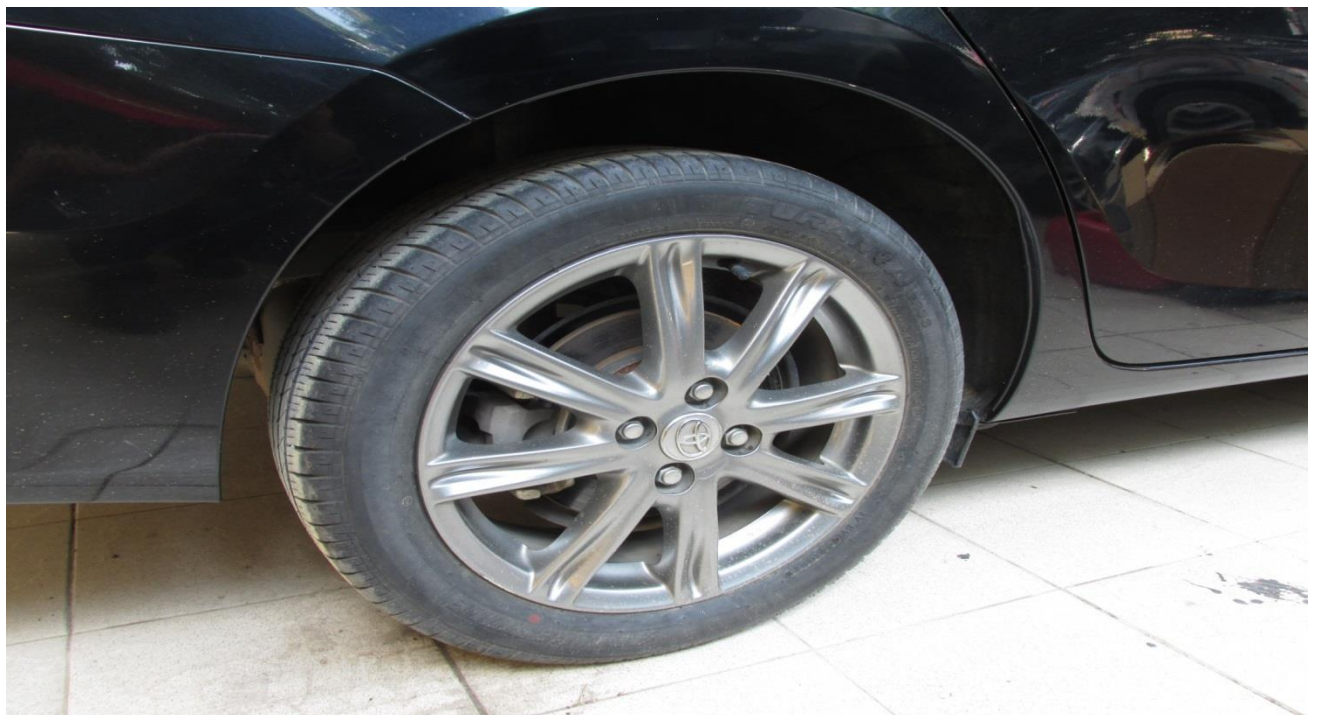
ภาพโดยรวมของยาง ล้อ และ เบรค - Tyres, Wheels & Brakes Visual Details:

สภาพยางรถยนต์, ลับดาร์ท/ปี ผลิต Tyres Appearance, Year	0114ยางเสื่อมสภาพ
 	สภาพล้อ,ฝาครอบล้อ Wheel Rims Appearance	สภาพดีตามอายุการใช้งาน
 	ล้อ และยางอะไหล่ Spare Tyre & Rim	สภาพดีตามอายุการใช้งาน
 	คาลิปเปอร์เบรค และท่อน้ำมัน Brake Hose Callipers & Pipes	สภาพปกติไม่พบการรั่วซึม
 	ผ้าดิสเบรค (หน้า/หลัง) Brake Pads (Front/Rear)	สภาพดีตามอายุการใช้งาน
 	จานดิสเบรค(หน้า/หลัง) Brake Discs (Front/Rear)	ควรเจียจานเบรคครั้งต่อไปที่เปลี่ยนผ้าเบรค
 	ดรัมเบรคล้อหลัง Brakes and Drums any No Leakage	N/A
 	การทำงานของเบรคมือ Park Brake function	ระยะการทำงานปกติ
 	คำแนะนำอื่นๆ Other	N/A

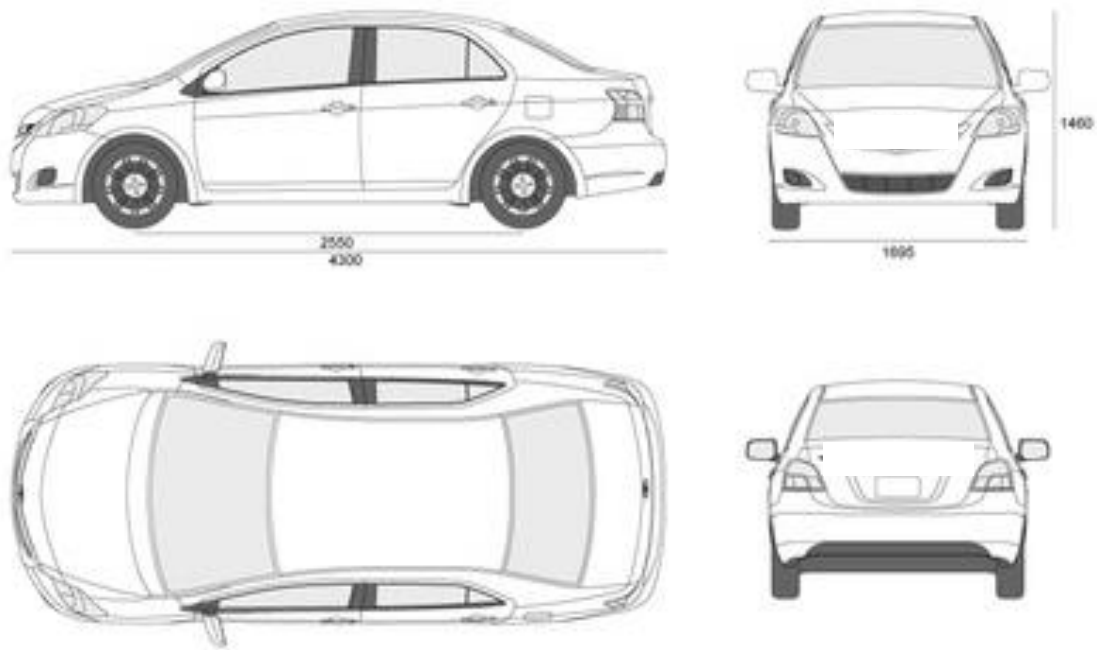
ความหนาสีรอบรถเก๋ง 3,4 และ 5 ประตู - Paint Thickness on 3,4 and 5 door car:

ชิ้นส่วนยานยนต์ (Car Part)	ความหนาสี Paint Thickness (µm)			
	P1	P2	P3	Average
Front Wing (RH)	74	72	81	76
Front Wing (LH)	81	78	90	83
Front Door (RH)	92	81	87	87
Front Door (LH)	83	90	91	88
Rear Door (RH)	146	148	196	163
Rear Door (LH)	87	80	91	86

ชิ้นส่วนยานยนต์ (Car Part)	ความหนาสี Paint Thickness (µm)			
	P1	P2	P3	Average
Rear Wing (RH)	152	131	147	143
Rear Wing (LH)	94	92	93	93
Front Bumper				
Rear Bumper				
Bonnet	97	87	90	91
Roof	79	82	83	81
Boot/Tail Gate	77	78	86	80
