INSPECTION
BY ONE2CARVehicle Inspection Report
สรุปผลการตรวจสภาพรถ (Inspection Summary)one2car.com
THAILAND'S NO.1 CAR SITE

I023/0388-6

Toyota Hilux Revo 2.8 SINGLE J Plus

Dec 13, 2023

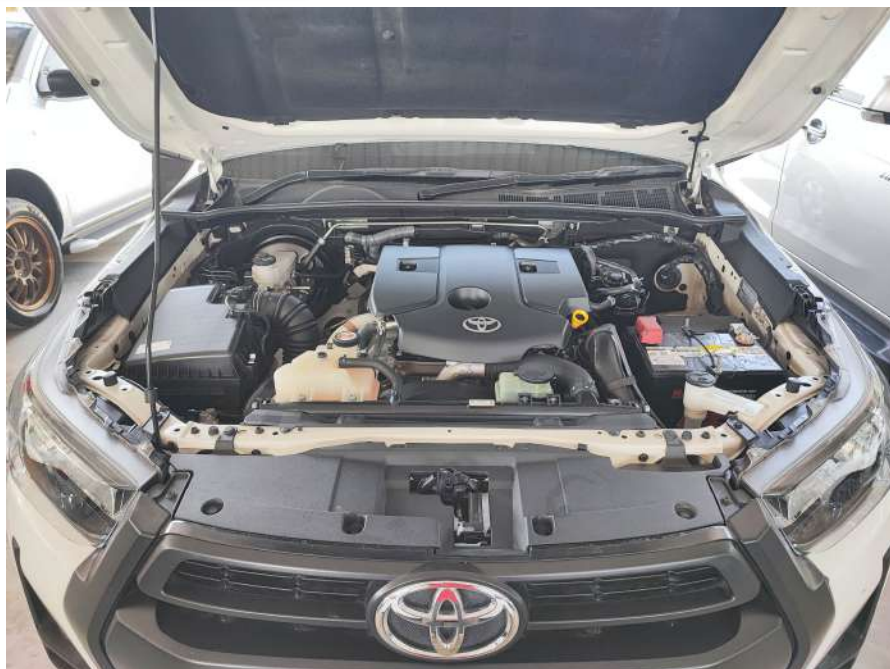
ภาพห้องเครื่อง

4.20 แบตเตอรี่ไม่รั่ว และ ชุดยึด ไม่มีสนิม
 No any leak on battery and no corrosion on battery support bracket

| Status | GREAT | |

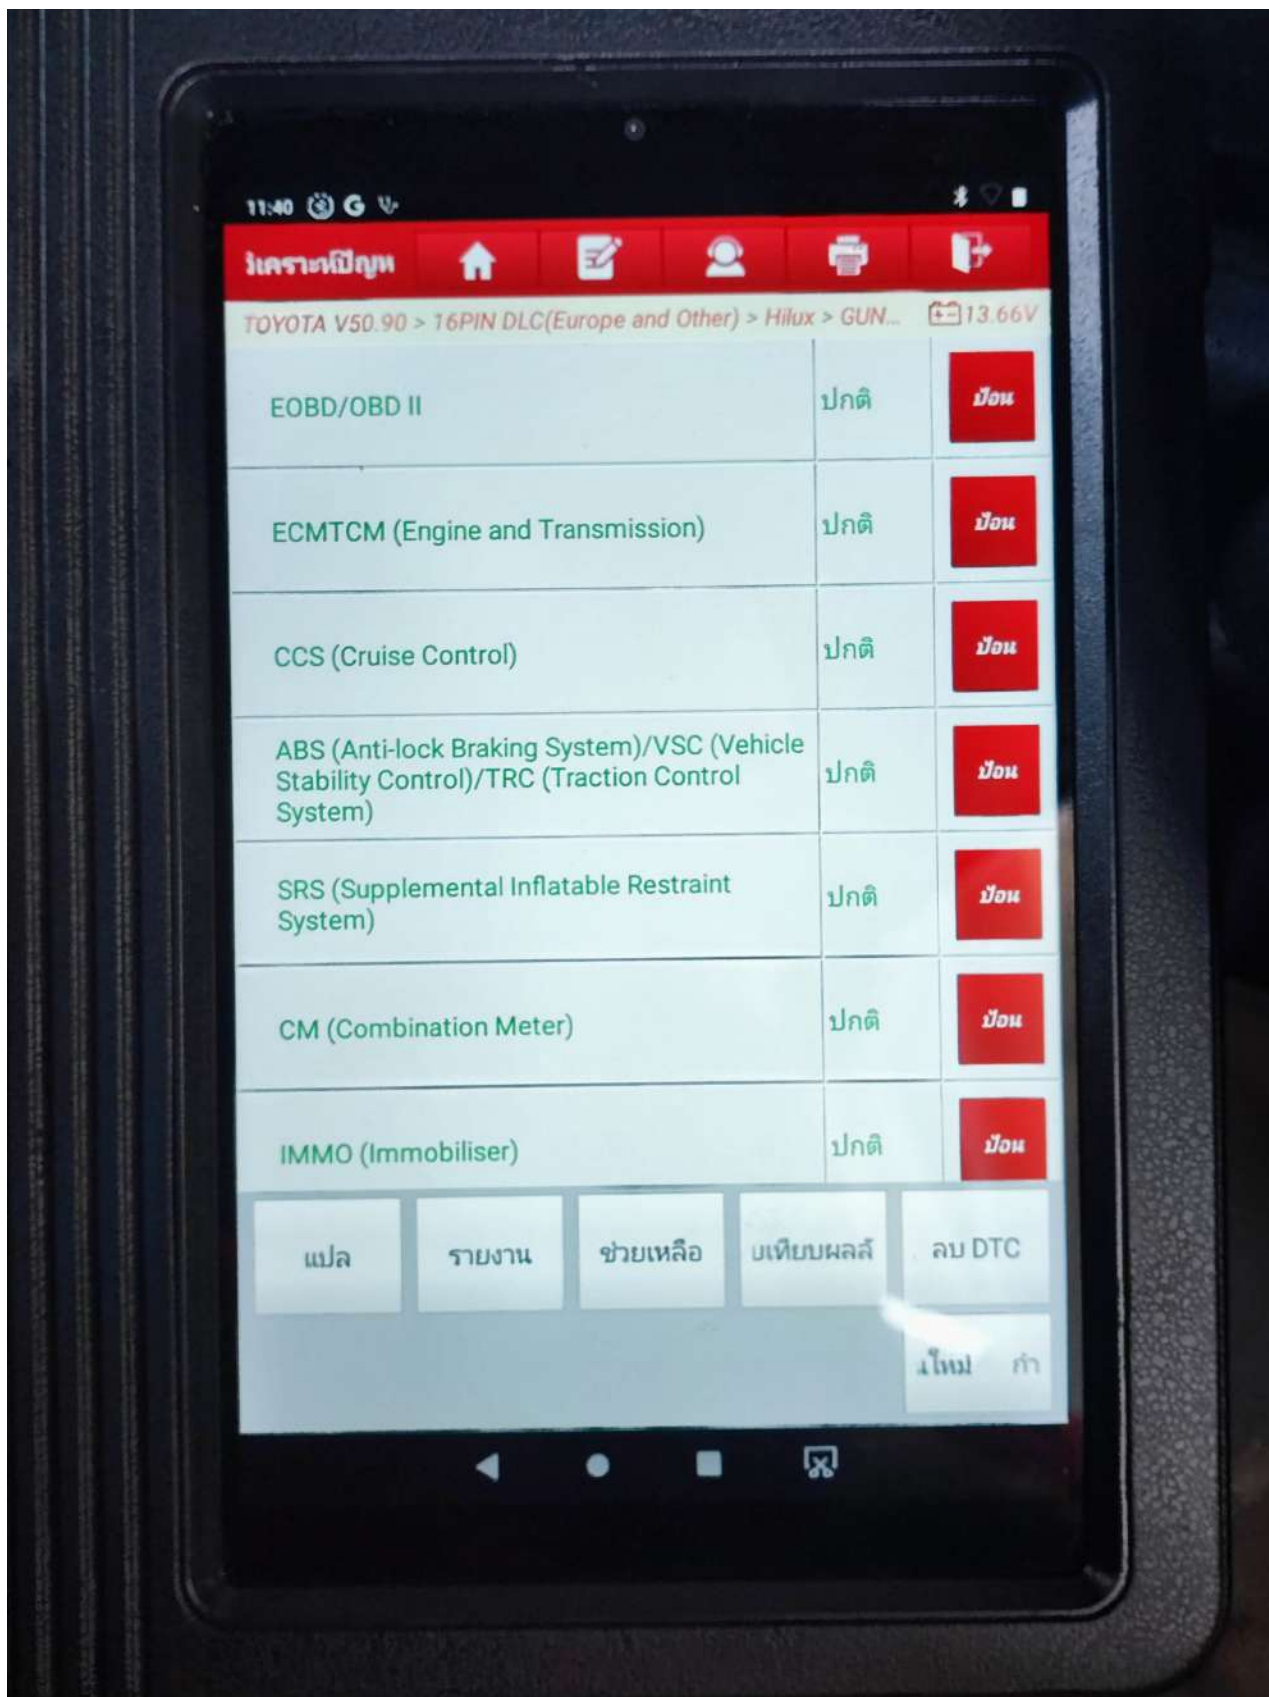
ภาพ OBD

| รายการตรวจ 6 รายการ | สถานะ |
|---|---|
| 1.5 ระบบการทำงานภายในรถยนต์ OBD II On-Board Diagnostics (OBD) | ดี (Good) |
